APROVADO

NO. LAUDO: [REDACTED]  
DATA DE VISTORIA: 03/07/2026 14:32  
UNIDADE: BUTANTÃ  
PRESTADOR DE SERVIÇO: [REDACTED]  
CNPJ: [REDACTED]  
CLIENTE CONTRATANTE: [REDACTED]

MARCA: MERCEDES BENZ  
MODELO: M.BENZ AMG GLC43 CO  
COR: CINZA  
ANO FABRICAÇÃO: 2021  
ANO MODELO: 2021  
PLACA: [REDACTED]  
RENAVAM: [REDACTED]  
KM: 16046  
COMBUSTÍVEL: GASOLINA

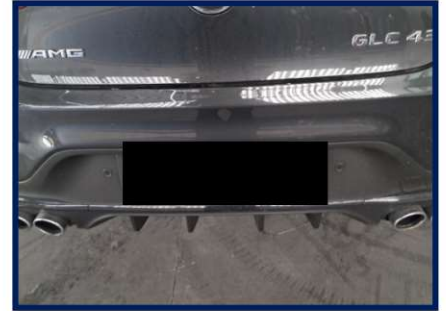
Placa

PLACA DENTROS DOS PADRÕES

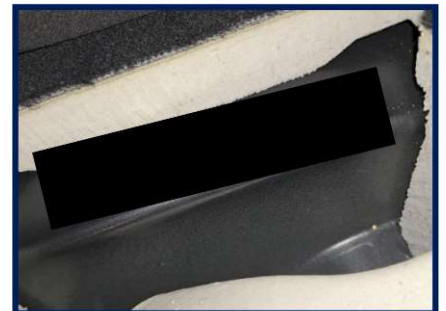
Chassi

DENTRO DOS PADRÕES HABITUAIS DO FABRICANTE

REGIÃO ÍNTEGRA

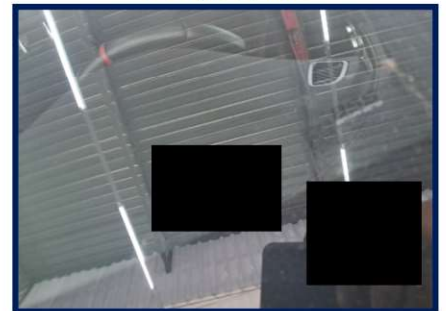
Gravação do vidro

| PARABRISA : | GRAVAÇÃO NÃO ORIGINAL / COINCIDE COM O CHASSI |
| PORTA DIANTE. ESQ. : | GRAVAÇÃO NÃO ORIGINAL / COINCIDE COM O CHASSI |
| PORTA TRAS. ESQ / LAT TRAS. ESQ. : | GRAVAÇÃO NÃO ORIGINAL / COINCIDE COM O CHASSI |
| VIGIA TRASEIRO. : | GRAVAÇÃO NÃO ORIGINAL / COINCIDE COM O CHASSI |
| PORTA TRAS. DIR / LAT TRAS. DIR. : | GRAVAÇÃO NÃO ORIGINAL / COINCIDE COM O CHASSI |
| PORTA DIANTE. DIR. : | GRAVAÇÃO NÃO ORIGINAL / COINCIDE COM O CHASSI |

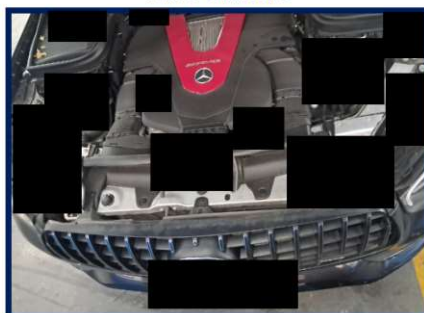
Painel Dianteiro

| PAINEL DIANT. INF./SUP. OU ALMA DO PARACHOQUE: | SEM AVARIAS APARENTES |

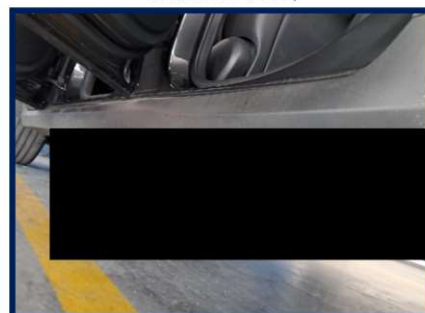
Caixa De Ar Esq

| CAIXA DE AR ESQUERDA . : | SEM AVARIAS APARENTES |

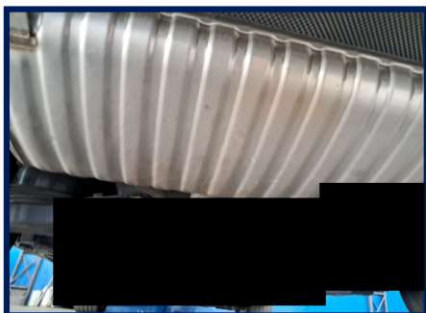
Assoalho Central

| ASSOALHO DO MONOBLOCO (HABITÁCULO, ÁREA VISÍVEL) . : | SEM AVARIAS APARENTES (ÁREA VISÍVEL) |

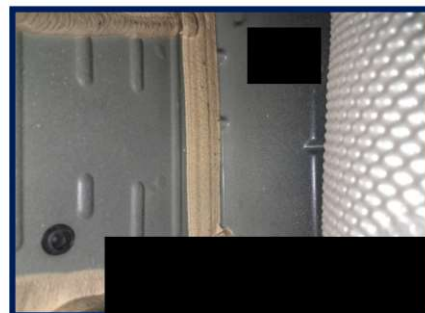
Longarina traseira/esquerda

| LONGARINA TRASEI. ESQ. : | SEM AVARIAS APARENTES |

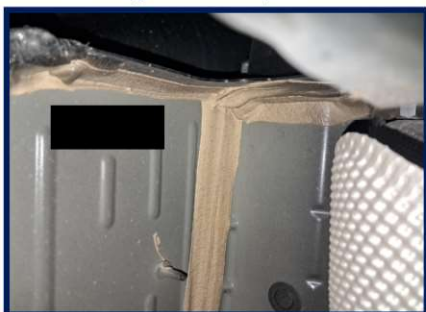
Longarina traseira/direita

| LONGARINA TRASEI. DIR. : | SEM AVARIAS APARENTES |

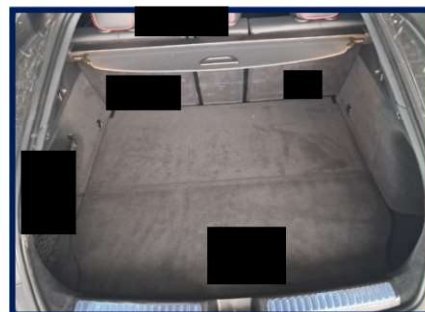
Assoalho Int. Portamalas

| ASSOALHO DO PORTAMALAS / CAÇAMBA . : | SEM AVARIAS APARENTES (ÁREA VISÍVEL) |

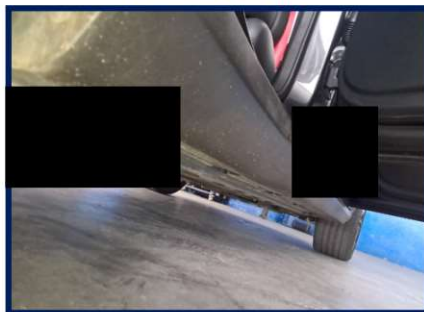
CAIXA DE AR DIR.

| CAIXA DE AR DIREITA . : | SEM AVARIAS APARENTES |
