**DADOS COMPLETOS:**

DATA: 30/07/2026 10:23:24

MODELO/VERSÃO: 911 TURBO

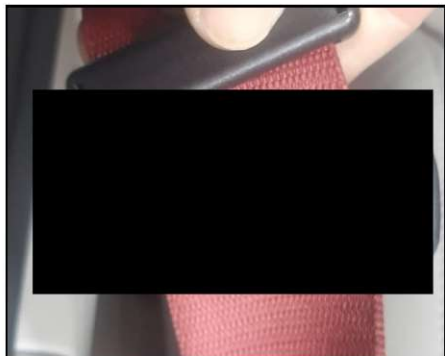
CINTO DE SEGURANÇA

01-compatível com o ano do veículo

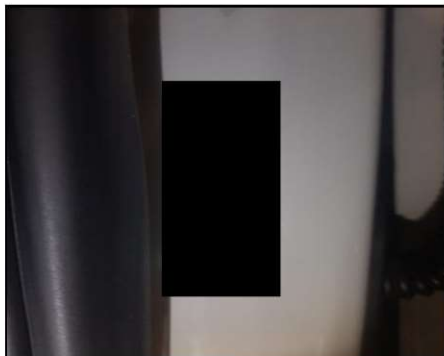
ETIQUETA\_VIS\_COLUNA

01-Original (OK)

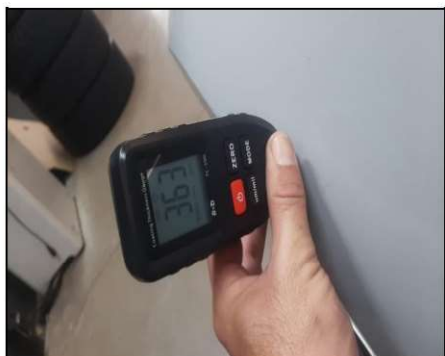
RETOQUE DE PINTURA

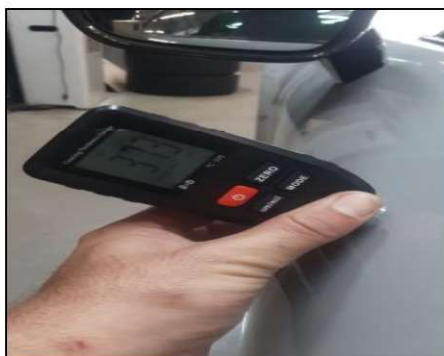
RETOQUE DE PINTURA

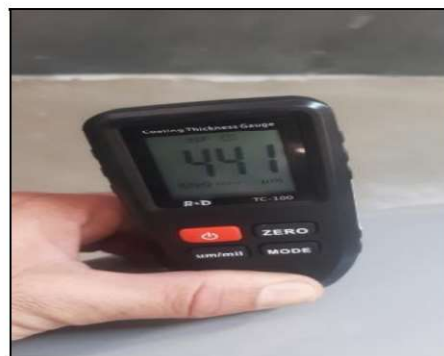
RETOQUE DE PINTURA

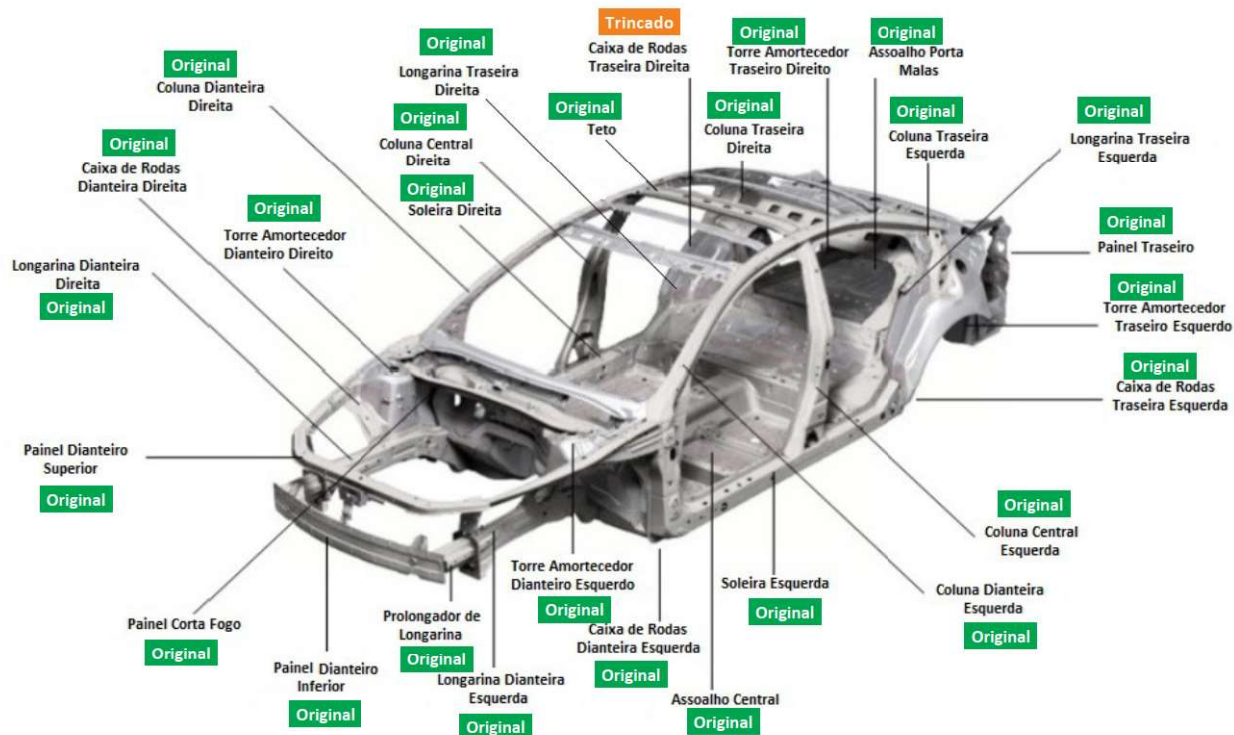
ORIGINALIDADE ESTRUTURAL

01-Não possui vestígio aparente de avaria, corte e/ou reparo significativo nas partes estruturais da carroçaria (OK)
