**APROVADO**

## APRESENTAÇÃO

| DATA DE VISTORIA: | 11/08/2026 16:53 |

| MODELO: | PORSCHE CAYENNE PHEV |

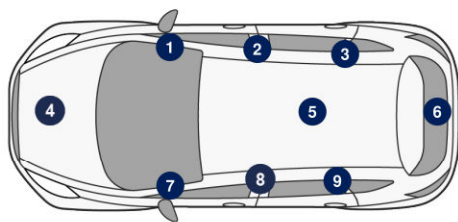
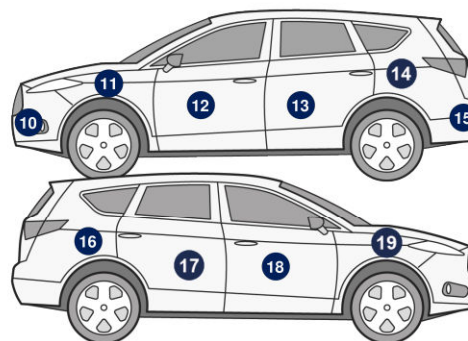
## PINTURA

| 1 - COLUNA DIANTEIRA DIREITA: | PINTURA EM BOAS CONDIÇÕES |
| 2 - COLUNA CENTRAL DIREITA: | PINTURA EM BOAS CONDIÇÕES |
| 3 - COLUNA TRASEIRA DIREITA: | PINTURA EM BOAS CONDIÇÕES |
| 4 - CAPÔ DIANTEIRO: | PINTURA EM BOAS CONDIÇÕES |
| 5 - TETO: | PINTURA EM BOAS CONDIÇÕES |
| 6 - TAMPA TRASEIRA: | PINTURA EM BOAS CONDIÇÕES |
| 7 - COLUNA DIANTEIRA ESQUERDA: | PINTURA EM BOAS CONDIÇÕES |
| 8 - COLUNA CENTRAL ESQUERDA: | PINTURA EM BOAS CONDIÇÕES |
| 9 - COLUNA TRASEIRA ESQUERDA: | PINTURA EM BOAS CONDIÇÕES |

| 11 - PARA-LAMA DIANTEIRO ESQUERDO: | PINTURA EM BOAS CONDIÇÕES |
| 12 - PORTA DIANTEIRA ESQUERDA: | PINTURA EM BOAS CONDIÇÕES |
| 13 - PORTA TRASEIRA ESQUERDA: | PINTURA EM BOAS CONDIÇÕES |
| 14 - LATERAL TRASEIRA ESQUERDA: | PINTURA EM BOAS CONDIÇÕES |
| 15 - PARA-CHOQUE TRASEIRO: | PINTURA EM BOAS CONDIÇÕES |

| 16 - LATERAL TRASEIRA DIREITA: | PINTURA EM BOAS CONDIÇÕES |
| 17 - PORTA TRASEIRA DIREITA: | PINTURA EM BOAS CONDIÇÕES |
| 18 - PORTA DIANTEIRA DIREITA: | PINTURA EM BOAS CONDIÇÕES |
| 19 - PARA-LAMA DIANTEIRO DIREITO: | PINTURA EM BOAS CONDIÇÕES |

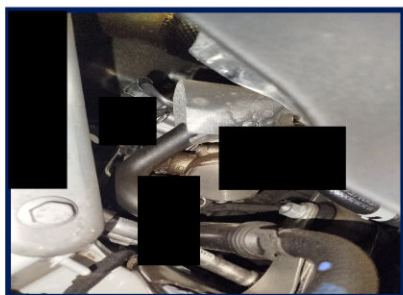
Câmbio

NUMERAÇÃO OBSTRUÍDA (ITEM EXCLUÍDO DO PARECER)

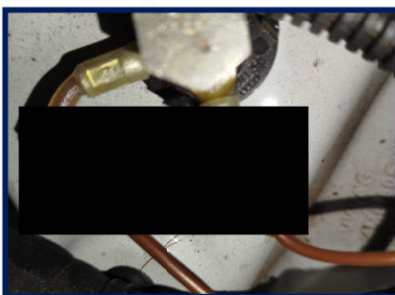
Etiqueta ETA Motor

ETA DENTRO DOS PADRÕES / NUMERAÇÃO COINCIDE COM O CHASSI

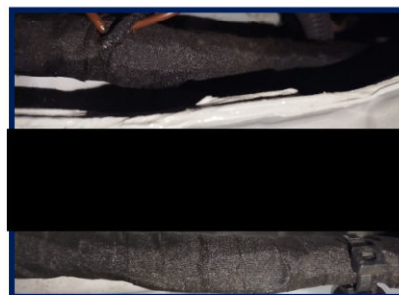
Chassi

DENTRO DOS PADRÕES HABITUAIS DO FABRICANTE  
REGIÃO ÍNTEGRA

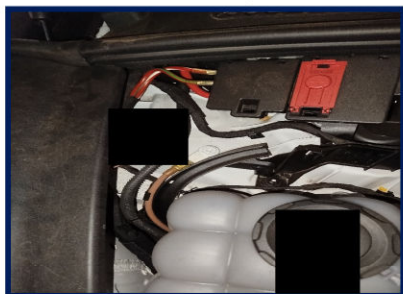
Torre amort diant/direita

SEM AVARIAS APARENTES

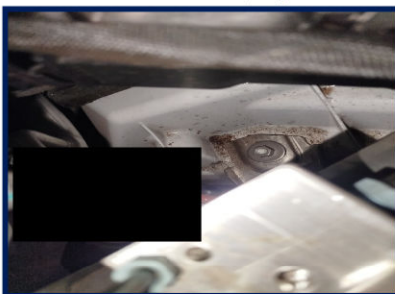
Torre amort diant/esquer

SEM AVARIAS APARENTES

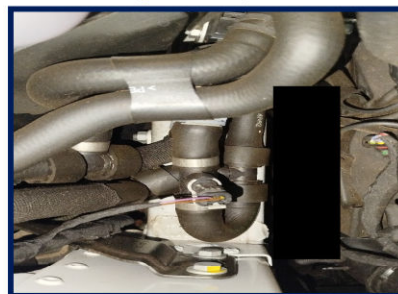
Longarina dianti/direita

SEM AVARIAS APARENTES

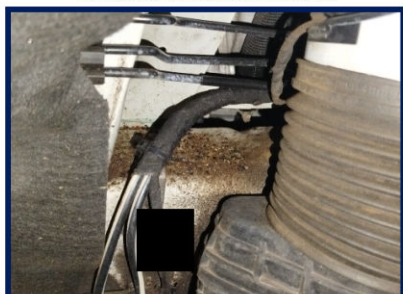
Longarina dianteira/esquerda

SEM AVARIAS APARENTES

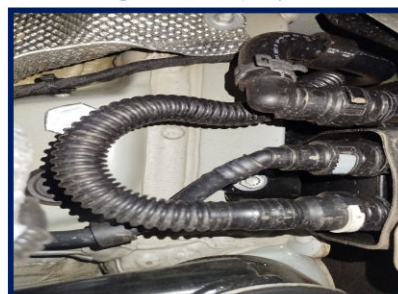
Longarina traseira/esquerda

SEM AVARIAS APARENTES

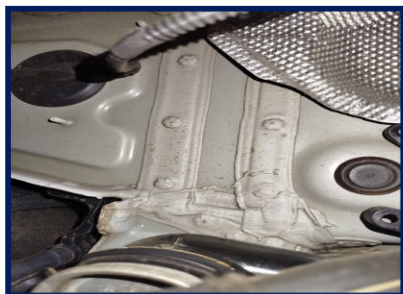
Longarina traseira/direita

SEM AVARIAS APARENTES
