# VISTORIA CAUTELAR AUTOCHECAR

Placa: [REDACTED] Cor: **CINZA** Ano de fabricação: **2025** Data da vistoria: **12/08/2026**

Modelo: **PORSCHE MACAN ETURBO**

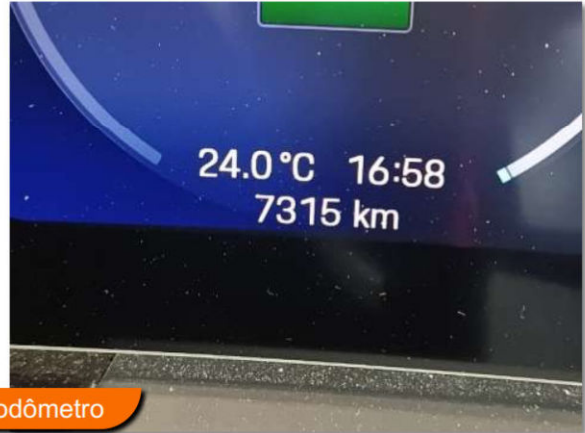
Hodômetro

Veículo não possui histórico de quilometragem em nossas bases  
HISTÓRICO DE KM DETRAN/MG: Data da Vistoria: 11/08/2026 // km: 7311.

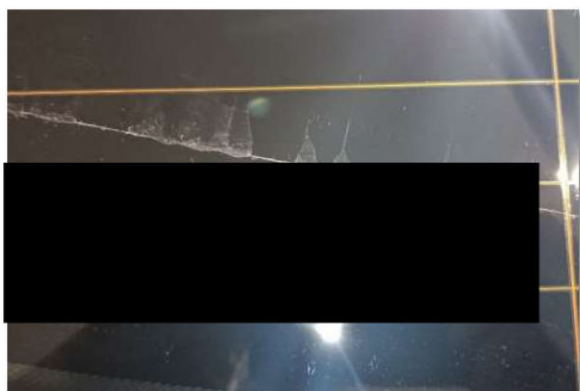
IDENTIFICAÇÃO VIDRO PARABRISA TRASEIRO

Vidro Identificado sem vestígios de polimento.

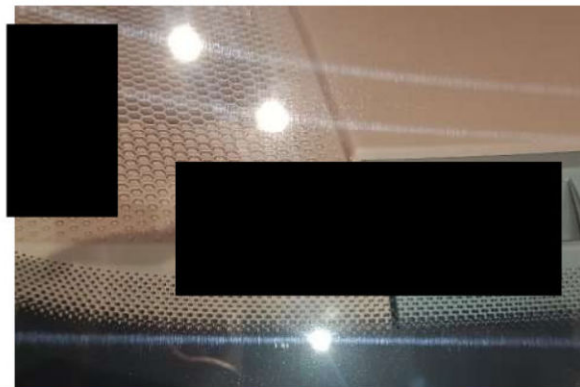
IDENTIFICAÇÃO VIDRO PARABRISA DIANTEIRO

Vidro Identificado sem vestígios de polimento

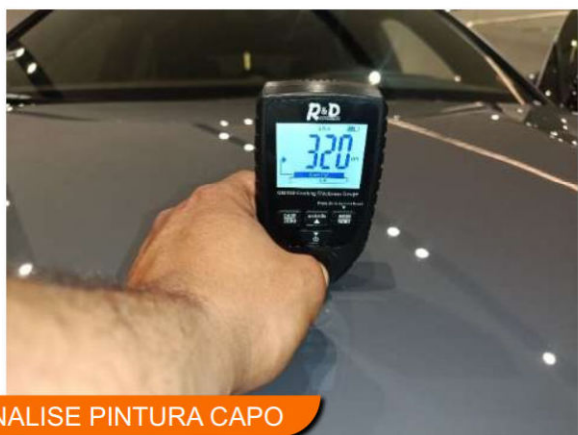
ANALISE PINTURA CAPO

POSSUI APLICAÇÃO DE PELÍCULA PPF, NÃO SENDO POSSÍVEL AVALIAR PINTURA.

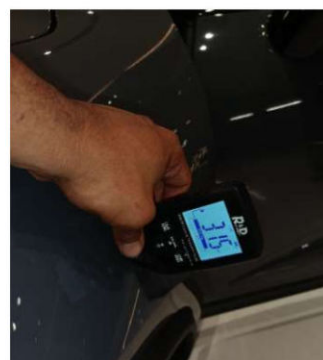
ANALISE PINTURA PARALAMA DIANTEIRO ESQUERDO

POSSUI APLICAÇÃO DE PELÍCULA PPF, NÃO SENDO POSSÍVEL AVALIAR PINTURA.

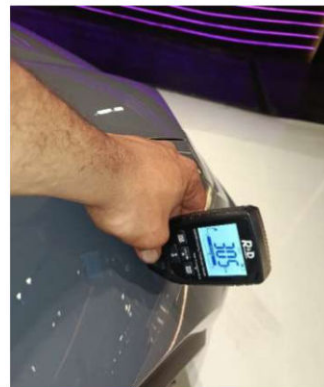
ANALISE PINTURA PARALAMA DIANTEIRO DIREITO

POSSUI APLICAÇÃO DE PELÍCULA PPF, NÃO SENDO POSSÍVEL AVALIAR PINTURA.
