## SITUAÇÃO GERAL

**APROVADO**

| PRESTADOR DE SERVIÇO: | ARARAUNA VISTORIA VEICULAR LTDA |

| MODELO: | EVOQUE P250FF HSE D |

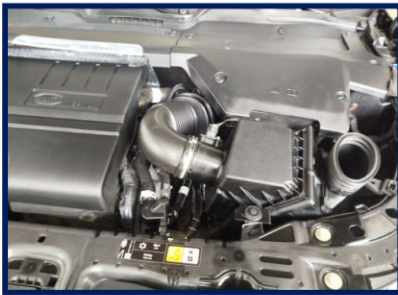
Câmbio

NUMERAÇÃO OBSTRUÍDA (ITEM EXCLUÍDO DO PARECER)

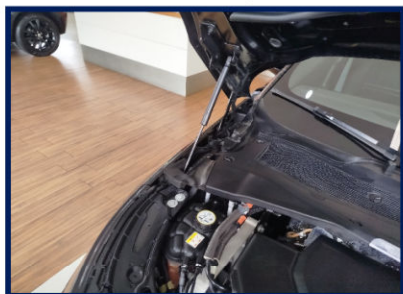
Torre amort diant/direita

| TORRE DO AMORTECEDOR DIANTEI. DIR. : | SEM AVARIAS APARENTES |

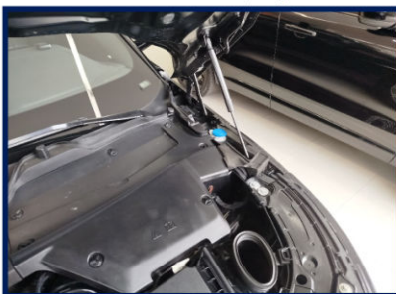
Torre amort diant/esquer

| TORRE DO AMORTECEDOR DIANTEI. ESQ. : | SEM AVARIAS APARENTES |

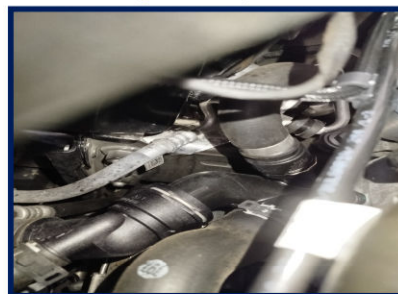
Longarina dianti/direita

| LONGARINA DIANTEI. DIR. : | SEM AVARIAS APARENTES |

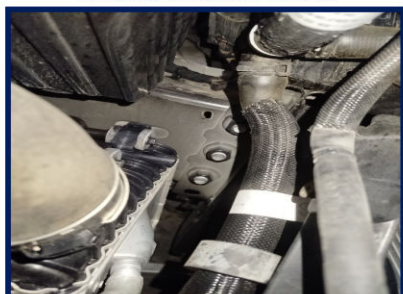
Longarina dianteira/esquerda

| LONGARINA DIANTEI. ESQ. : | SEM AVARIAS APARENTES |

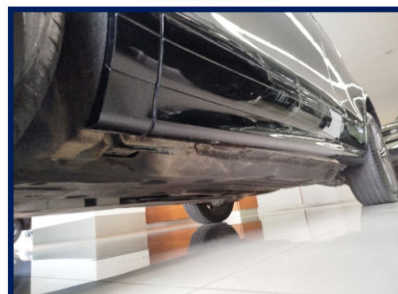
Caixa De Ar Esq

| CAIXA DE AR ESQUERDA . : | SEM AVARIAS APARENTES |

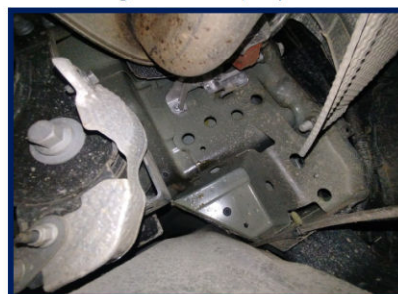
Longarina traseira/esquerda

| LONGARINA TRASEI. ESQ. : | SEM AVARIAS APARENTES |

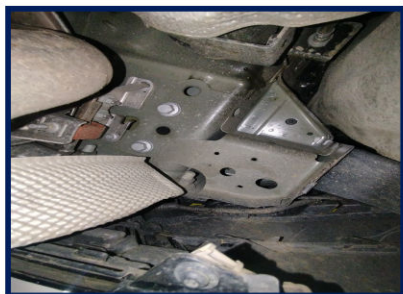
Longarina traseira/direita

| LONGARINA TRASEI. DIR. : | SEM AVARIAS APARENTES |

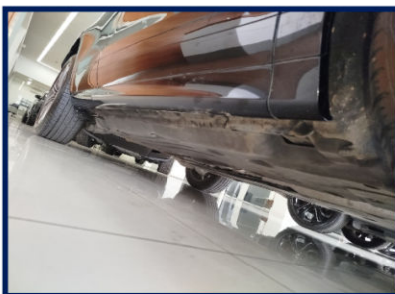
CAIXA DE AR DIR.

| CAIXA DE AR DIREITA . : | SEM AVARIAS APARENTES |
