## LAUDO DE VISTORIA CAUTELAR

**NISSAN/KICKS SENSE CVT/NISSAN/KICKS SENSE CVT**  
**2023/ 2024 - Preta - Álcool/gasolina**

**CHEMARAUTO VEICULOS LTDA**

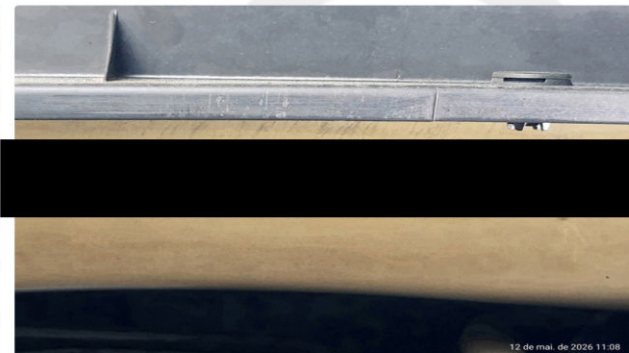
Gravação do Chassi

✓ 018 - Gravação identificadora sem vestígios aparentes de adulteração.

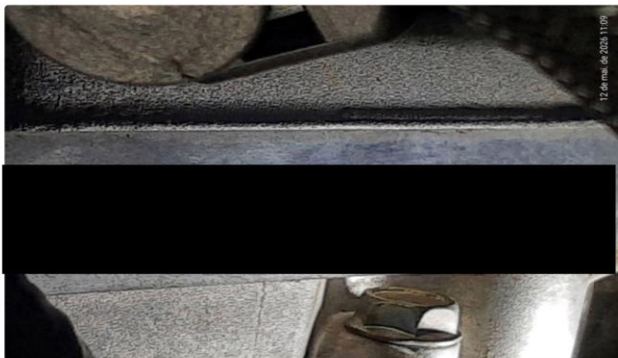
Gravação do Motor

✓ 018 - Gravação identificadora sem vestígios aparentes de adulteração.

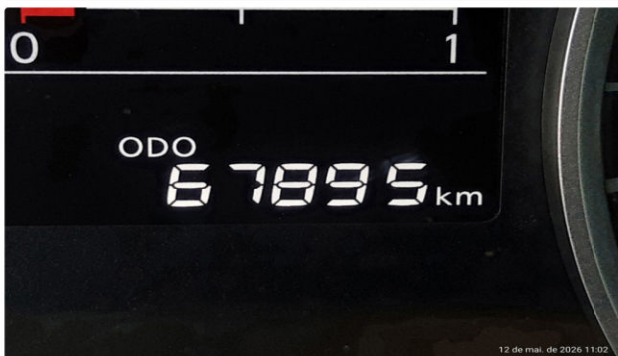
Hodômetro

✓ 249 - Registro fotografado/observado.
