MODELO DO VEÍCULO: KAIT ADV B CVT

**VISTORIA  
CERTICAR**

**Super Visão**  
Vistorias Automotivas

| MODELO: | KAIT ADV B CVT |

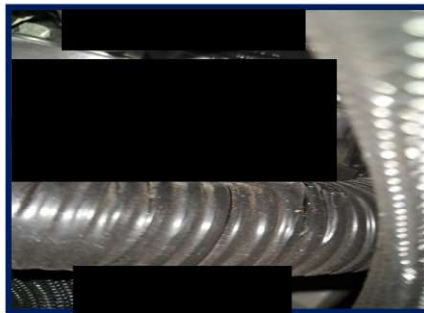
Motor

DENTRO DOS PADRÕES HABITUAIS DO FABRICANTE \_\_\_\_\_

É A MESMA QUE CONSTA NA BIN OU CRLV \_\_\_\_\_

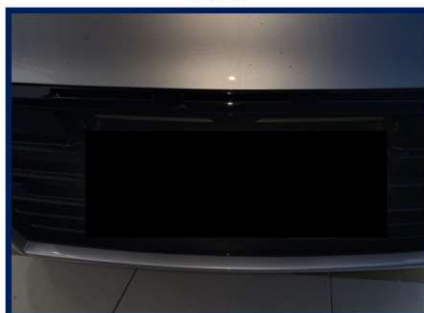
Placa

PLACA DENTROS DOS PADRÕES

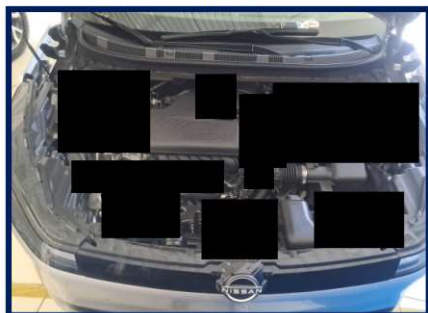
Câmbio

NUMERAÇÃO OBSTRUÍDA (ITEM EXCLUÍDO DO PARECER) \_\_\_\_\_

NÃO POSSUI CADASTRO NA BIN \_\_\_\_\_

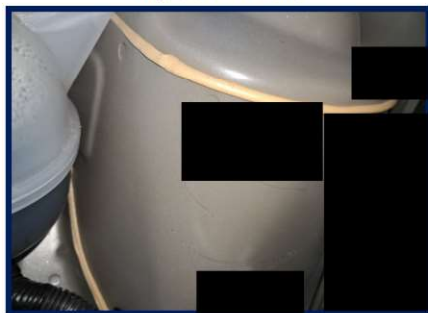
Etiqueta ETA Motor

| ETA MOTOR : | ETA DENTRO DOS PADRÕES / NUMERAÇÃO COINCIDE COM O CHASSI |

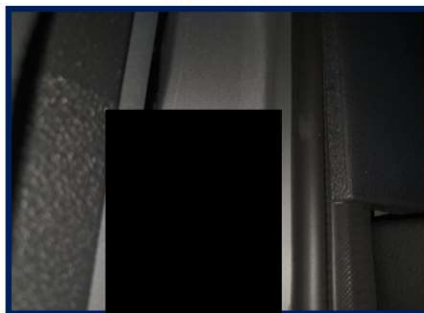
Foto eta coluna

| ETA BATENTE DA PORTA : | ETA DENTRO DOS PADRÕES / NUMERAÇÃO COINCIDE COM O CHASSI |

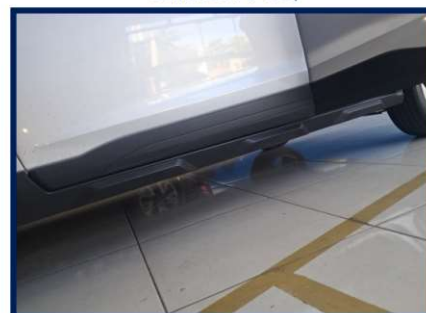
Caixa De Ar Esq

| CAIXA DE AR ESQUERDA . : | SEM AVARIAS APARENTES |

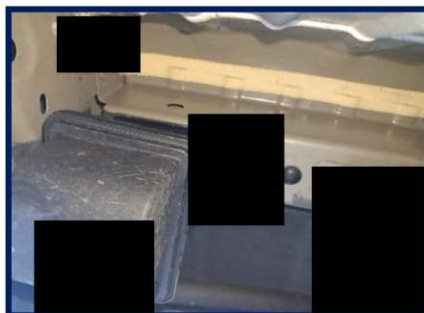
Longarina traseira/esquerda

| LONGARINA TRASEI. ESQ. : | SEM AVARIAS APARENTES |

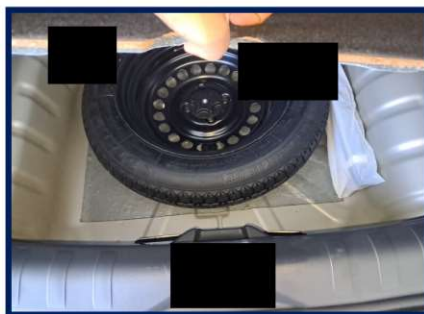
Assoalho Int. Portamalas

| ASSOALHO DO PORTAMALAS / CAÇAMBA . : | SEM AVARIAS APARENTES (ÁREA VISÍVEL) |

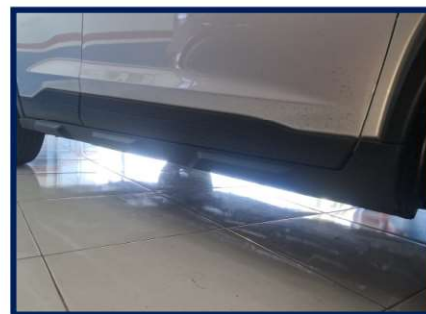
CAIXA DE AR DIR.

| CAIXA DE AR DIREITA . : | SEM AVARIAS APARENTES |

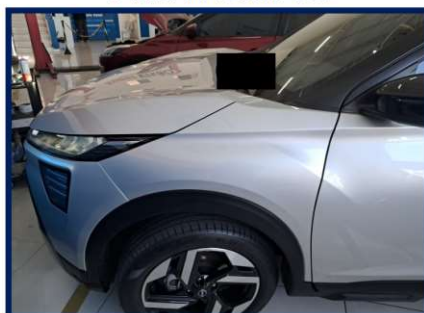
PARALAMA DIANT ESQ

| 11 - PARA-LAMA DIANTEIRO ESQUERDO: | PINTURA EM BOAS CONDIÇÕES |

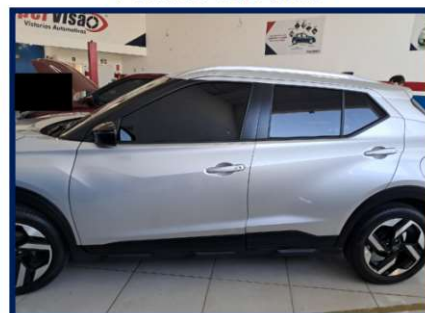
PORTAS ESQUERDAS

| 12 - PORTA DIANTEIRA ESQUERDA: | PINTURA EM BOAS CONDIÇÕES |
| 13 - PORTA TRASEIRA ESQUERDA: | PINTURA EM BOAS CONDIÇÕES |

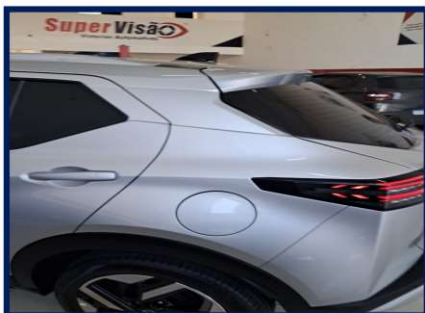
FOLHA LAT ESQUERDA

| FOLHA LAT. TRASEI. ESQ. : | SEM AVARIAS APARENTES |

| 14 - LATERAL TRASEIRA ESQUERDA: | PINTURA EM BOAS CONDIÇÕES |

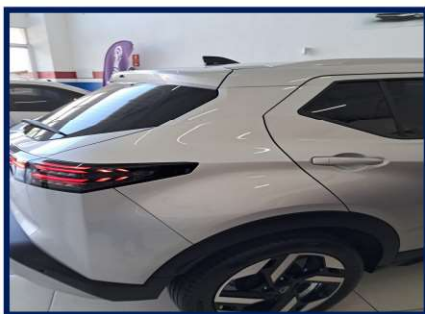
FOLHA LAT DIREITA

| FOLHA LAT. TRASEI. DIR. : | SEM AVARIAS APARENTES |

| 16 - LATERAL TRASEIRA DIREITA: | PINTURA EM BOAS CONDIÇÕES |

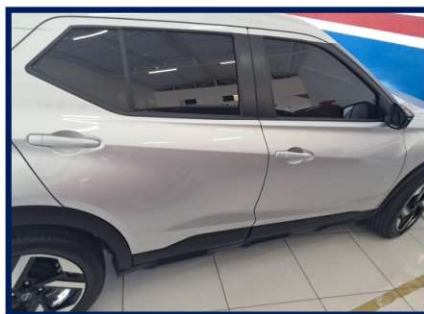
PORTAS DIREITAS

| 17 - PORTA TRASEIRA DIREITA: | PINTURA EM BOAS CONDIÇÕES |
| 18 - PORTA DIANTEIRA DIREITA: | PINTURA EM BOAS CONDIÇÕES |

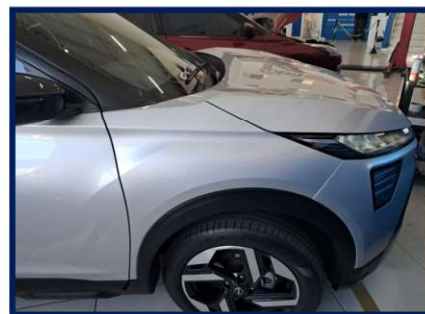
PARALAMA DIANT DIR

| 19 - PARA-LAMA DIANTEIRO DIREITO: | PINTURA EM BOAS CONDIÇÕES |

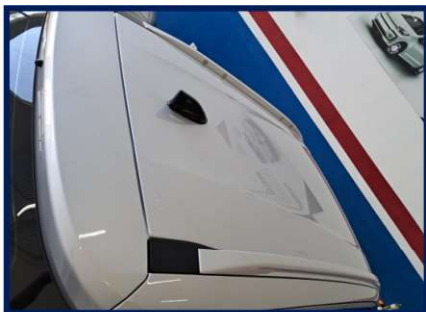
| FOLHA DO TETO . : | SEM AVARIAS APARENTES (ÁREA VISÍVEL) |

| 5 - TETO: | PINTURA EM BOAS CONDIÇÕES |
