## DADOS DO VEÍCULO

FORD  
FORD/FIESTA FLEX

PRATA  
ALCOOL/GASOLINA  
2013  
2014

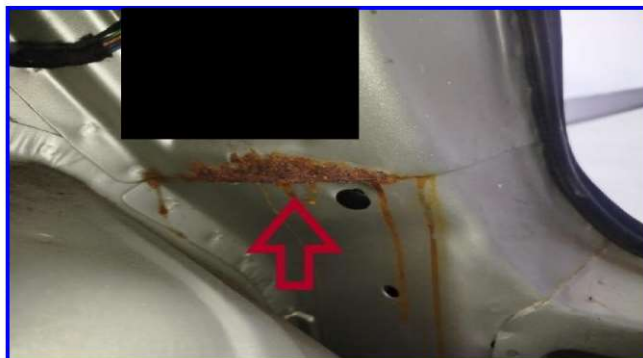
PAINEL TRASEIRO COM INÍCIO DE CORROSÃO

| PAINEL TRASEIRO | COM CORROSÃO -AR- |

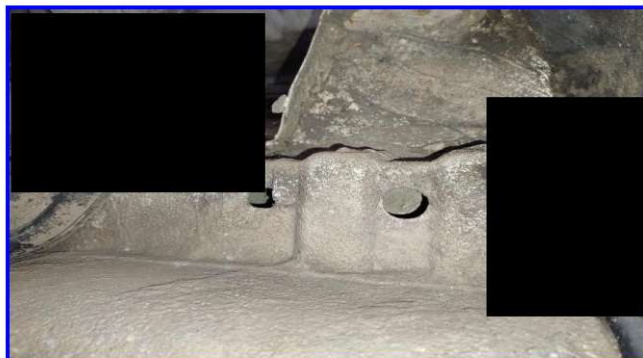
| LONGARINA TRASEIRA ESQUERDA | OK -A- |

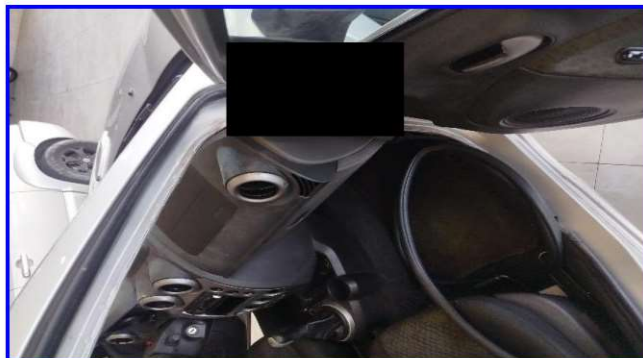
COLUNA DIANTEIRA DIREITA

| COLUNA DIANTEIRA | OK -A- |

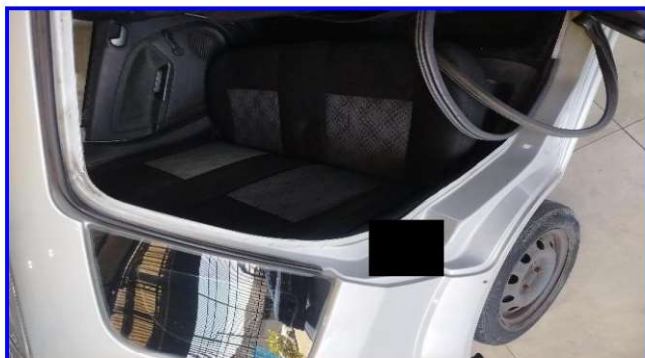
COLUNA TRASEIRA DIREITA

| COLUNA TRASEIRA | OK -A- |

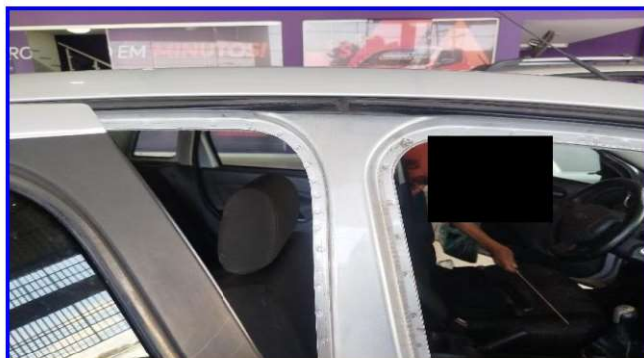
COLUNA CENTRAL DIREITA

| COLUNA CENTRAL | OK -A- |

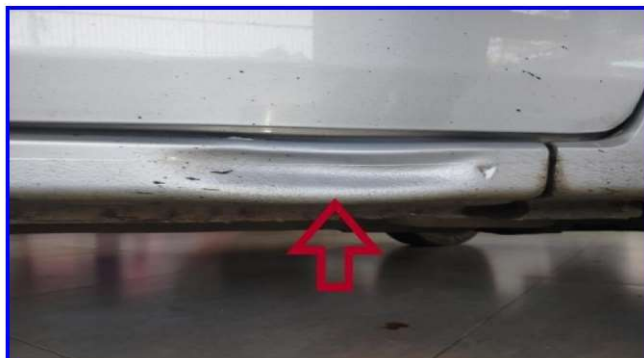
CAIXA DE AR DIREITA AMASSADA

| CAIXA DE AR | AMASSADO -AR- |

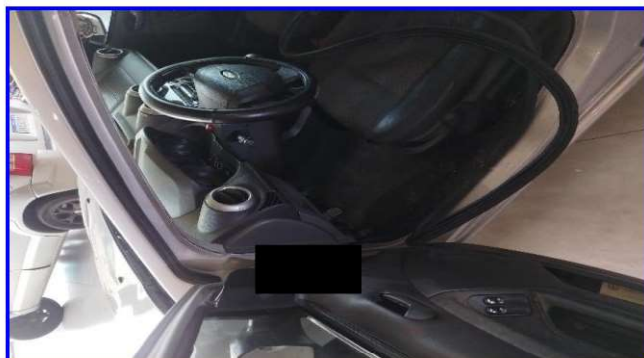
COLUNA DIANTEIRA ESQUERDA

| COLUNA DIANTEIRA | OK -A- |

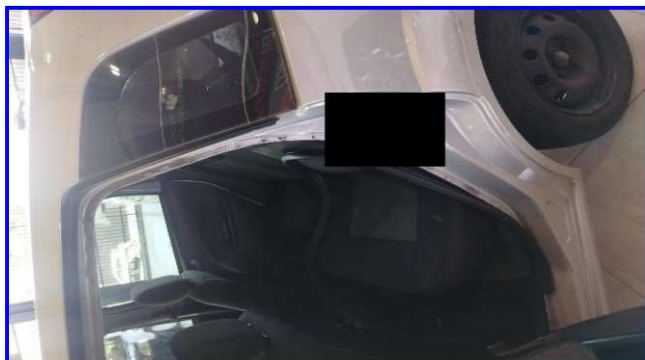
COLUNA TRASEIRA ESQUERDA

| COLUNA TRASEIRA | OK -A- |

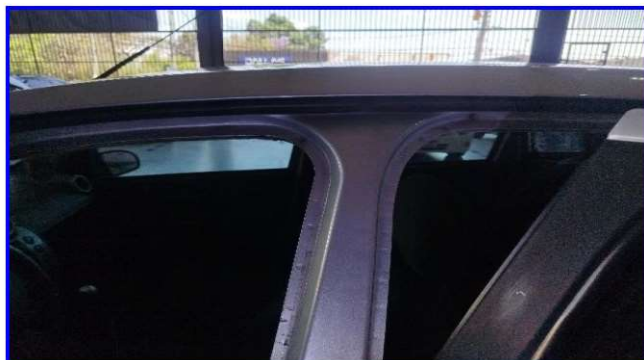
COLUNA CENTRAL ESQUERDA

| COLUNA CENTRAL | OK -A- |
