## DADOS GERAIS:

## DADOS DO VEÍCULO:

MODELO/VERSÃO: TOYOTA CCROSS XRX 20

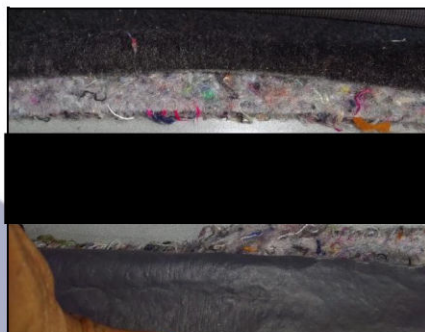
CHASSI

310-Numeração é a mesma que consta cadastrada no bin

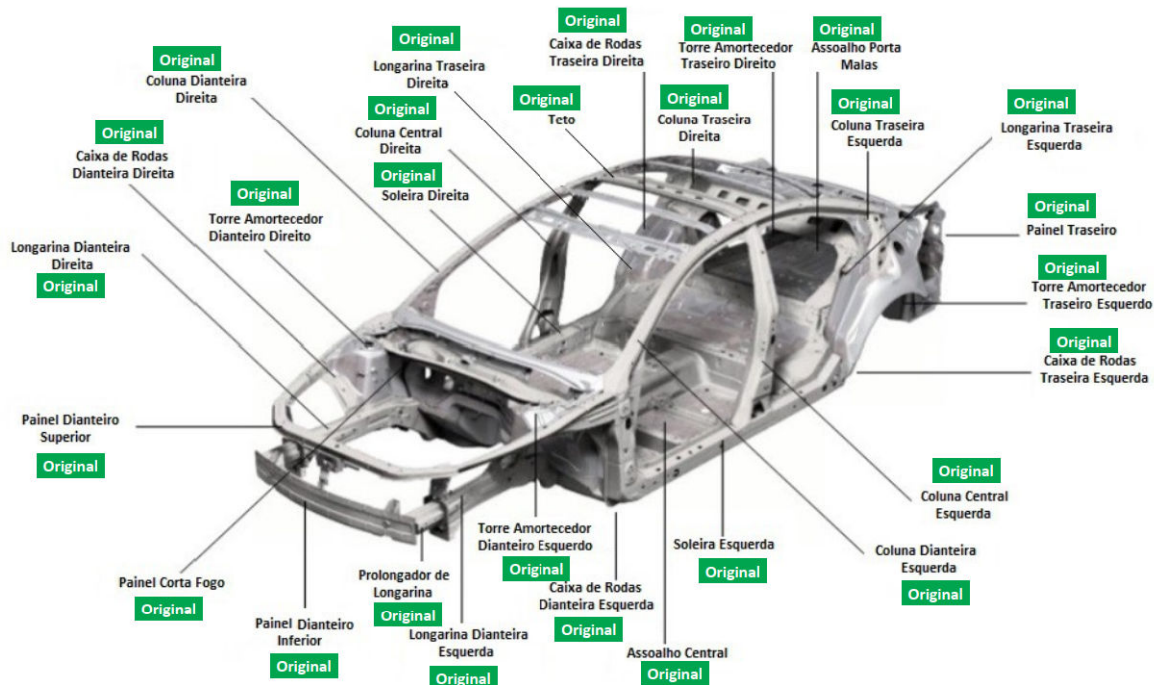
## ORIGINALIDADE ESTRUTURAL

701-Não possui vestígio aparente de avaria, corte e/ou reparo significativo nas partes estruturais da carroçaria.
