**LAUDO DE VISTORIA CAUTELAR**

**JEEP/RENEGADE SPT T270**

**2022/ 2022 - PRETA - ALCOOL/GASOLINA**

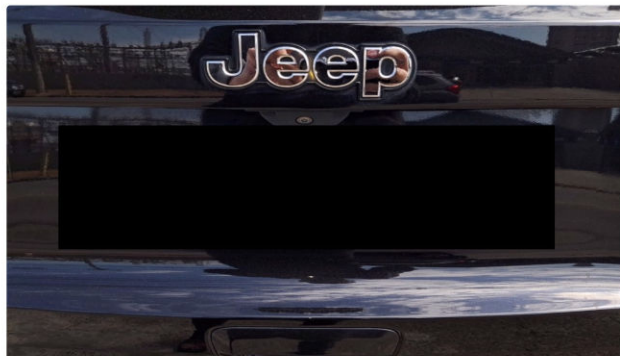
Placas (PIV)

✓ 208 - Sem vestígios de irregularidades.

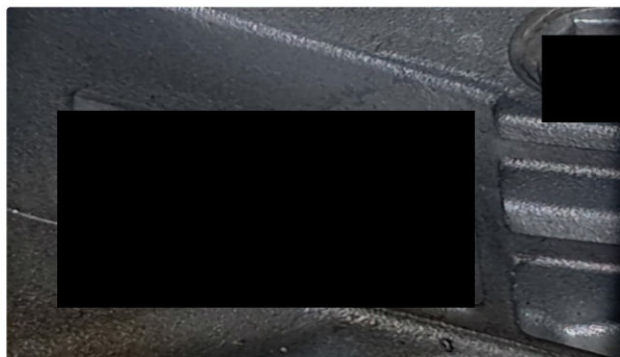
Gravação do Motor

✓ 018 - Gravação identificadora sem vestígios aparentes de adulteração.

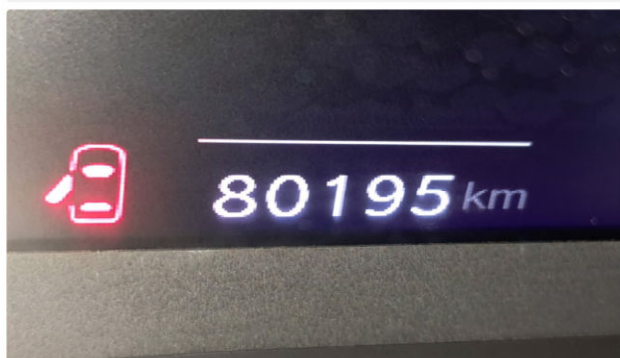
Hodômetro

✓ 249 - Registro fotografado/observado.
