## APRESENTAÇÃO

## DADOS GERAIS DO VEÍCULO

| MARCA: | TOYOTA |
| MODELO: | COROLLA XEi18FLEX |

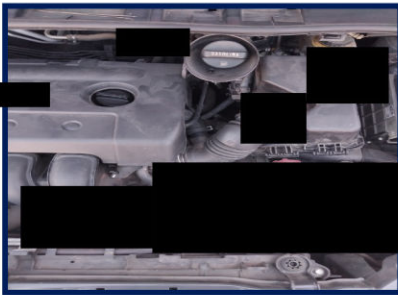
Câmbio

NUMERAÇÃO OBSTRUÍDA (ITEM EXCLUÍDO DO PARECER)

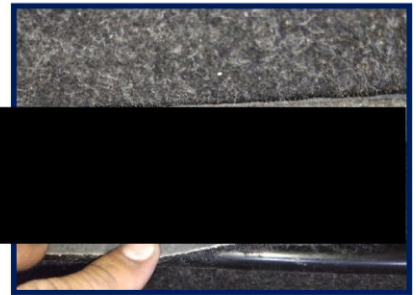
Chassi

DENTRO DOS PADRÕES HABITUAIS DO FABRICANTE

REGIÃO ÍNTEGRA

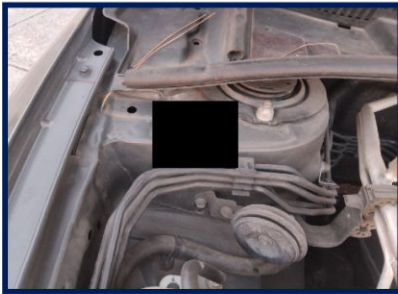
Torre amort diant/direita

| TORRE DO AMORTECEDOR DIANTEI. DIR. : | SEM AVARIAS APARENTES |

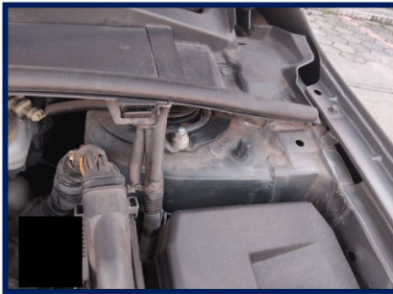
Torre amort diant/esquer

| TORRE DO AMORTECEDOR DIANTEI. ESQ. : | SEM AVARIAS APARENTES |

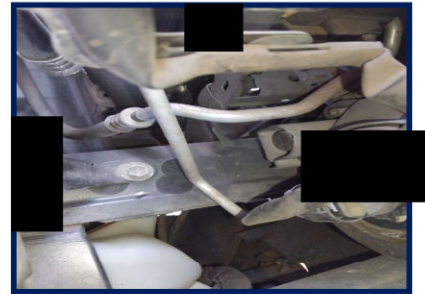
Longarina dianti/direita

| LONGARINA DIANTEI. DIR. : | SEM AVARIAS APARENTES |

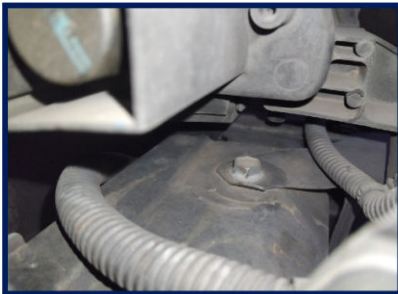
Longarina dianteira/esquerda

| LONGARINA DIANTEI. ESQ. : | SEM AVARIAS APARENTES |

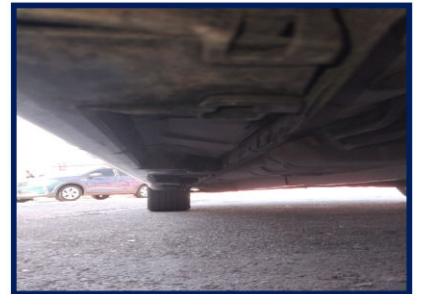
Caixa De Ar Esq

| CAIXA DE AR ESQUERDA . : | SEM AVARIAS APARENTES |

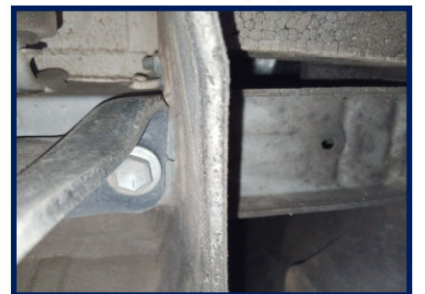
Longarina traseira/esquerda

| LONGARINA TRASEI. ESQ. : | SEM AVARIAS APARENTES |

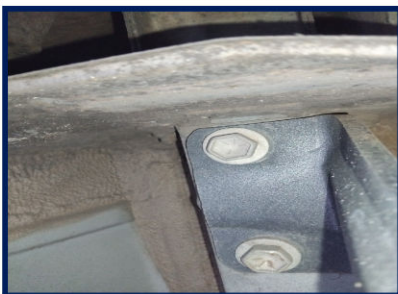
Longarina traseira/direita

| LONGARINA TRASEI. DIR. : | SEM AVARIAS APARENTES |

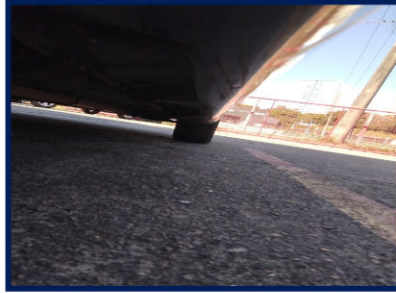
CAIXA DE AR DIR.

| CAIXA DE AR DIREITA . : | SEM AVARIAS APARENTES |
