## LAUDO DE VISTORIA CAUTELAR

Marca, Modelo e Ano fabricação/Modelo  
**MMC/TRINTON KATANA AT4**  
**2025/ 2026 - CINZA - DIESEL**

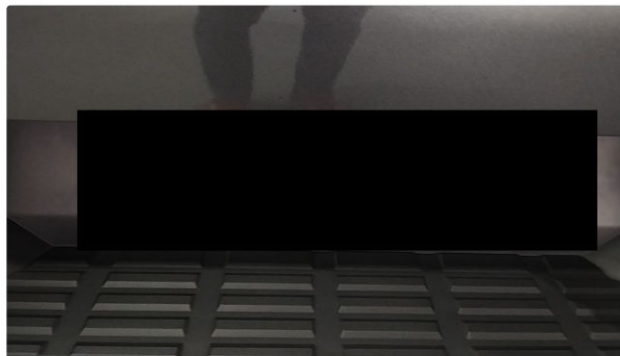
Placas (PIV)

✓ 208 - Sem vestígios de irregularidades.

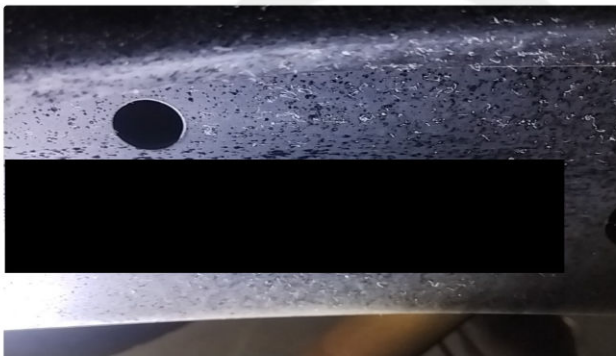
Gravação do Chassi

✓ 018 - Gravação identificadora sem vestígios aparentes de adulteração.

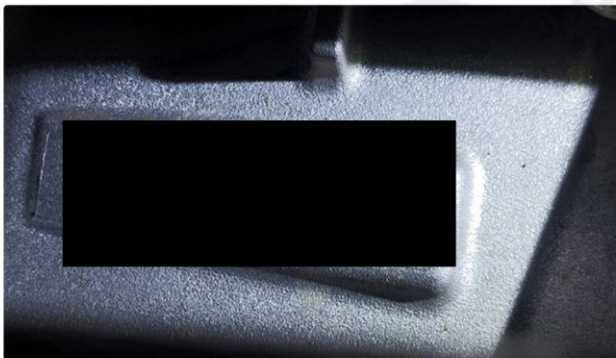
Gravação do Câmbio

✓ 018 - Gravação identificadora sem vestígios aparentes de adulteração.

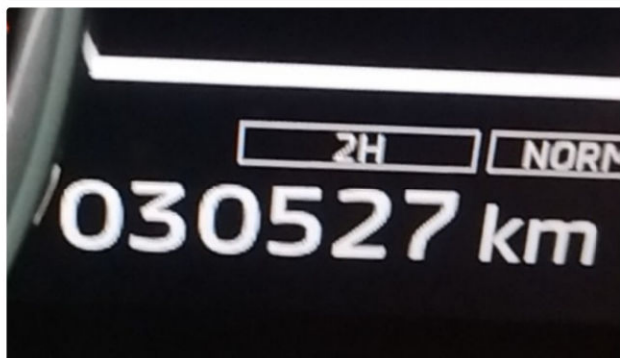
Hodômetro

✓ 249 - Registro fotografado/observado.
