## SITUAÇÃO GERAL

**APROVADO**

| DATA DE VISTORIA: | 02/06/2026 14:36 |

| MODELO: | CHEV TRACKER LTZ AT |

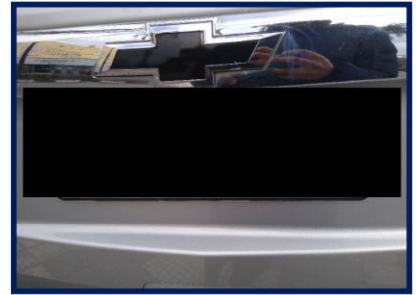
Placa

PLACA DENTROS DOS PADRÕES

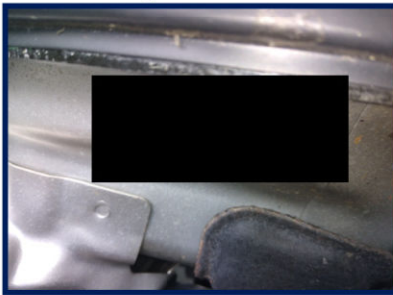
Etiqueta ETA Motor

ETA DENTRO DOS PADRÕES / NUMERAÇÃO COINCIDE COM O CHASSI

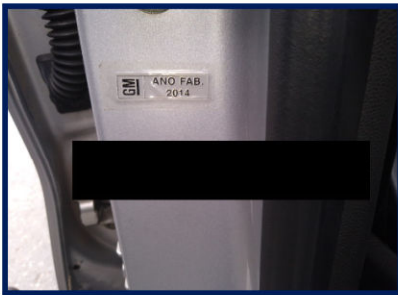
Foto eta coluna

ETA DENTRO DOS PADRÕES / NUMERAÇÃO COINCIDE COM O CHASSI

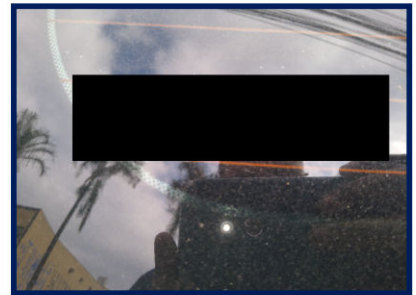
Gravação do vidro

GRAVAÇÃO ORIGINAL / COINCIDE COM O CHASSI

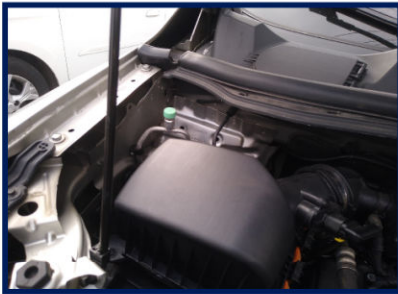
Torre amort diant/direita

| TORRE DO AMORTECEDOR DIANTEI. DIR. : | SEM AVARIAS APARENTES |

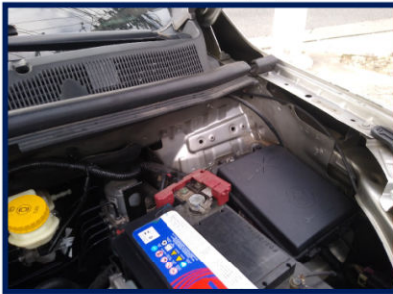
Torre amort diant/esquer

| TORRE DO AMORTECEDOR DIANTEI. ESQ. : | SEM AVARIAS APARENTES |

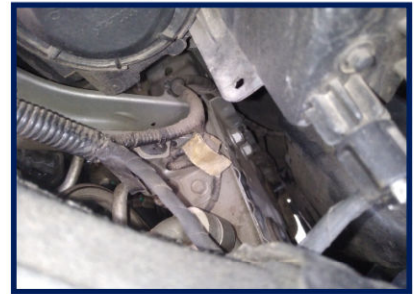
Longarina dianti/direita

| LONGARINA DIANTEI. DIR. : | SEM AVARIAS APARENTES |

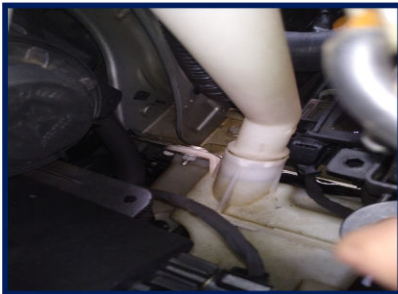
Longarina dianteira/esquerda

| LONGARINA DIANTEI. ESQ. : | SEM AVARIAS APARENTES |

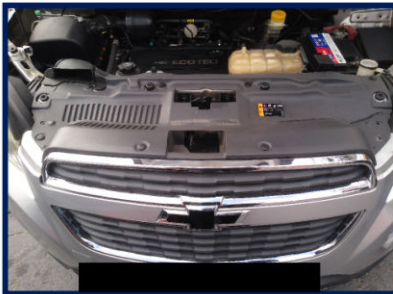
Painel Dianteiro

| PAINEL DIANT. INF./SUP. OU ALMA DO PARACHOQUE: | SEM AVARIAS APARENTES |

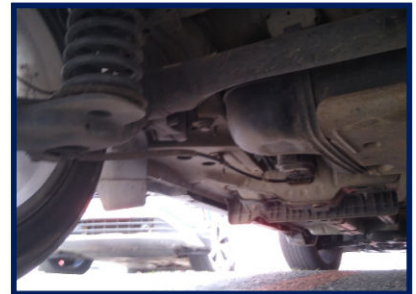
Caixa De Ar Esq

| CAIXA DE AR ESQUERDA . : | SEM AVARIAS APARENTES |

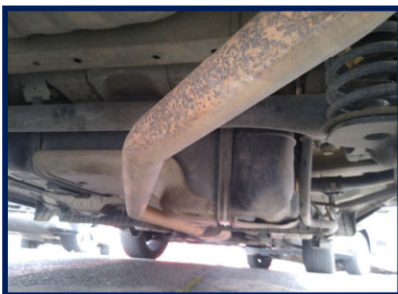
Assoalho Central

| ASSOALHO DO MONOBLOCO (HABITÁCULO, ÁREA VISÍVEL) . : | SEM AVARIAS APARENTES (ÁREA VISÍVEL) |

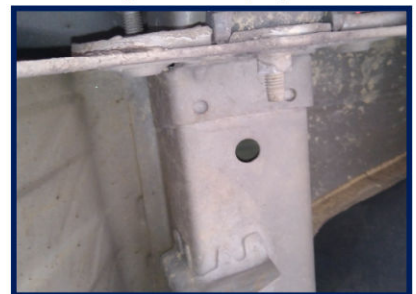
Longarina traseira/esquerda

| LONGARINA TRASEI. ESQ. : | SEM AVARIAS APARENTES |

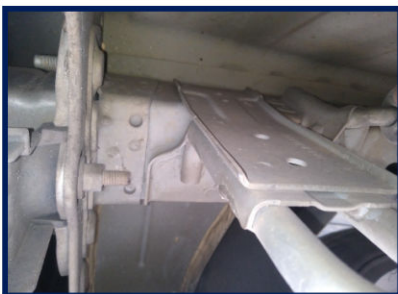
Longarina traseira/direita

| LONGARINA TRASEI. DIR. : | SEM AVARIAS APARENTES |

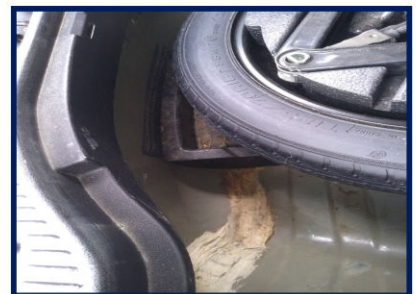
Assoalho Int. Portamalas

| ASSOALHO DO PORTAMALAS / CAÇAMBA . : | SEM AVARIAS APARENTES (ÁREA VISÍVEL) |

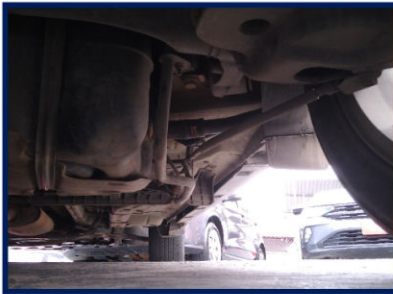
CAIXA DE AR DIR.

| CAIXA DE AR DIREITA . : | SEM AVARIAS APARENTES |
