## LAUDO DE VISTORIA CAUTELAR

Marca, Modelo e Ano fabricação/Modelo  
**AUDI /Q7 30TDI**  
**2018/ 2019 - PRETA - DIESEL**

Solicitante  
**IGUATEMI AUTOMÓVEIS**

**APROVADO**

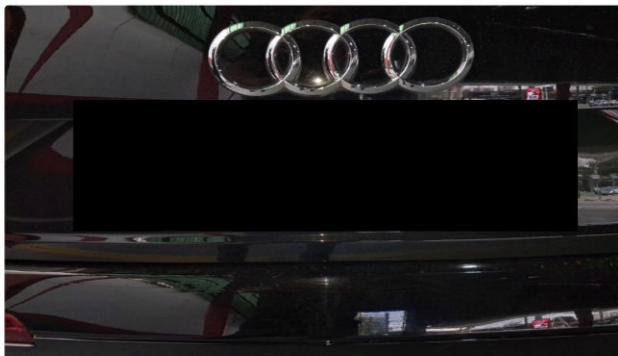
Placas (PIV)

✓ 208 - Sem vestígios de irregularidades.

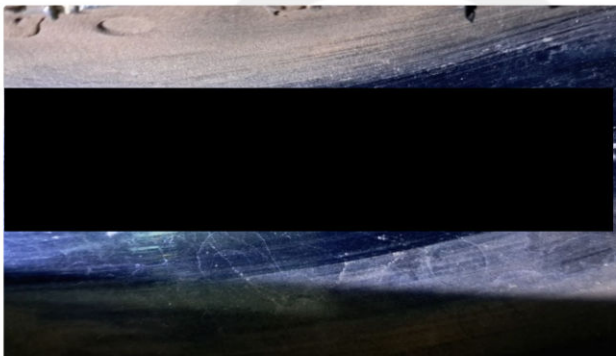
Gravação do Chassi

✓ 018 - Gravação identificadora sem vestígios aparentes de adulteração.

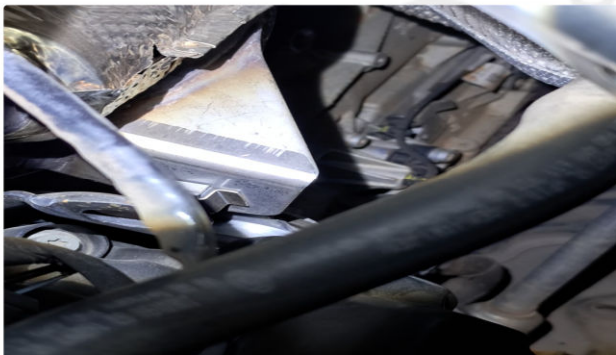
Gravação do Câmbio

✓ - 066.1 Gravação identificadora obstruída/sem acesso

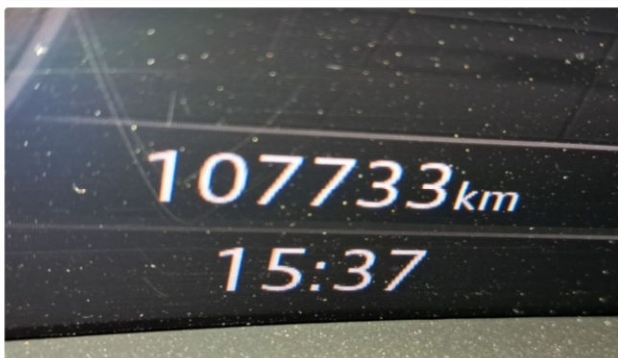
Hodômetro

✓ 249 - Registro fotografado/observado.

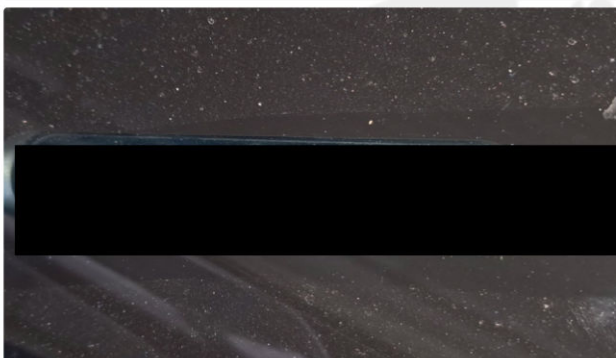
Eta/VIS

✓ 249 - Registro fotografado/observado.
