## LAUDO DE VISTORIA CAUTELAR

**GWM/ORA 3 SKIN BEV48**

**2023/ 2024 - VERMELHA - ELÉTRICO**

**IGUATEMI AUTOMÓVEIS**

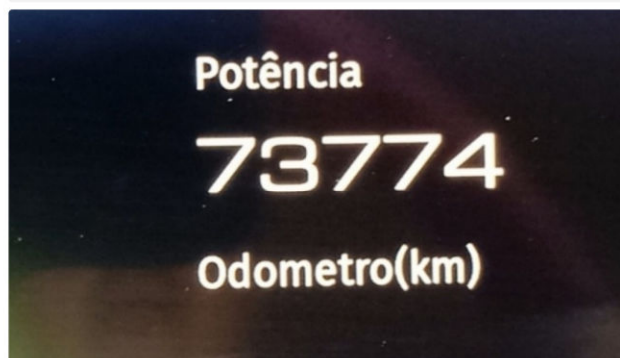
Hodômetro

✓ 249 - Registro fotografado/observado.

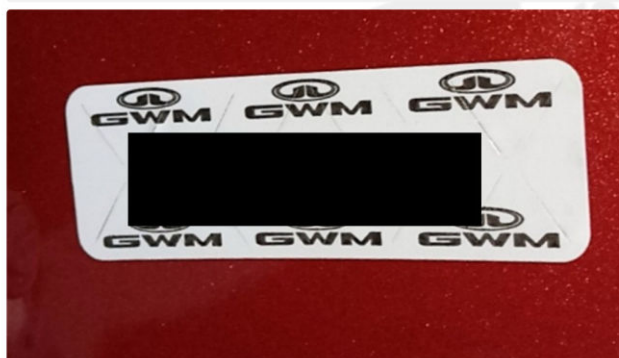
Eta/VIS

✓ 249 - Registro fotografado/observado.
