## LAUDO DE VISTORIA CAUTELAR

**JEEP/COMPASS LIMITED D**

**2108/ 2018 - BRANCA - DIESEL**

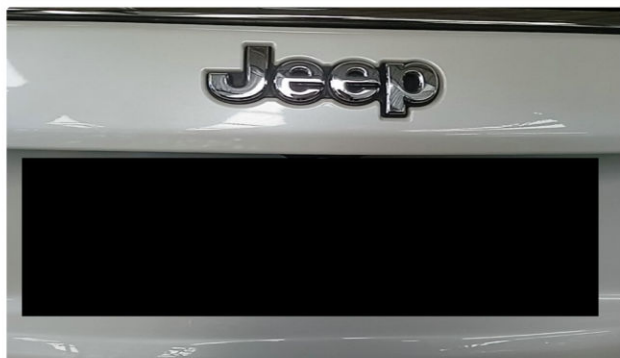
Placas (PIV)

✓ 208 - Sem vestígios de irregularidades.

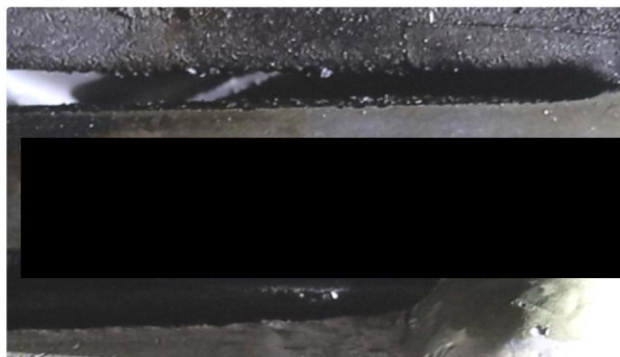
Gravação do Motor

✓ 018 - Gravação identificadora sem vestígios aparentes de adulteração.

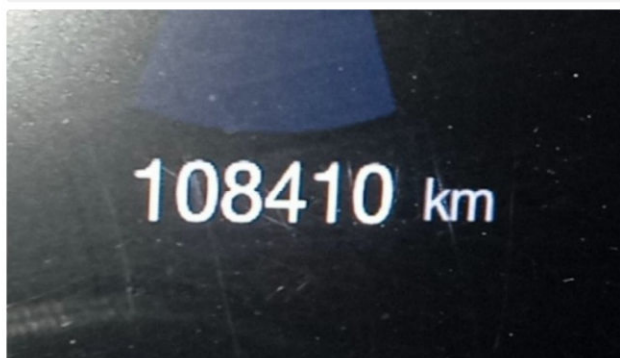
Hodômetro

✓ 249 - Registro fotografado/observado.
