## SITUAÇÃO GERAL

**APROVADO**

| DATA DE VISTORIA: | 23/06/2026 08:22 |

| MODELO: | CRETA 1.6A ATTITU |

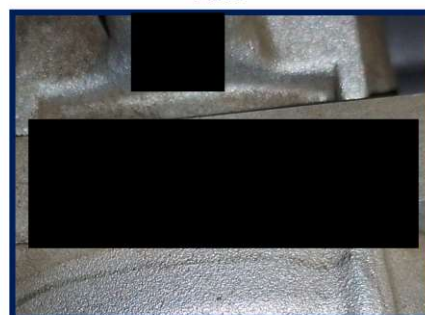
Motor

DENTRO DOS PADRÕES HABITUAIS DO FABRICANTE

É A MESMA QUE CONSTA NA BIN OU CRLV

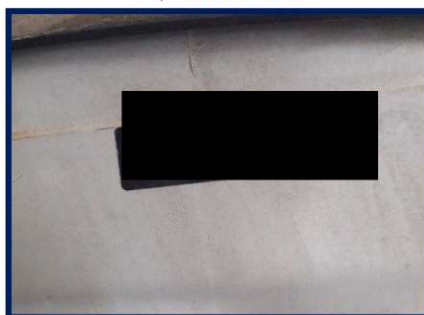
Etiqueta ETA Motor

ETA DENTRO DOS PADRÕES / NUMERAÇÃO COINCIDE COM O CHASSI

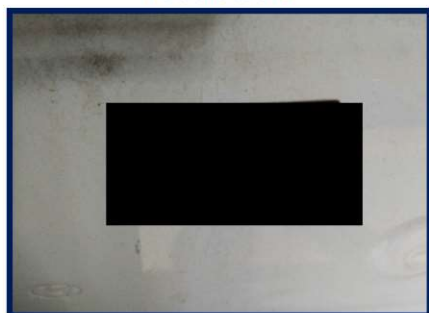
Foto eta coluna

ETA DENTRO DOS PADRÕES / NUMERAÇÃO COINCIDE COM O CHASSI

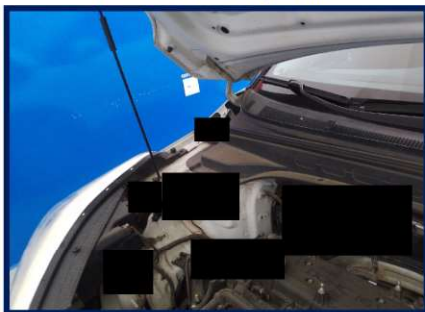
Torre amort diant/direita

| TORRE DO AMORTECEDOR DIANTEI. DIR. : | SEM AVARIAS APARENTES |

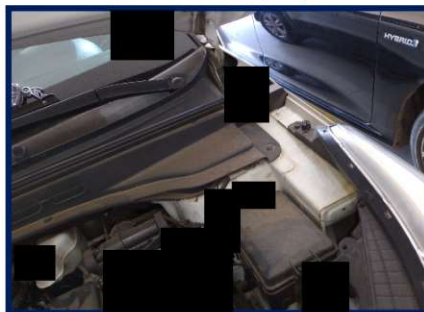
Torre amort diant/esquer

| TORRE DO AMORTECEDOR DIANTEI. ESQ. : | SEM AVARIAS APARENTES |

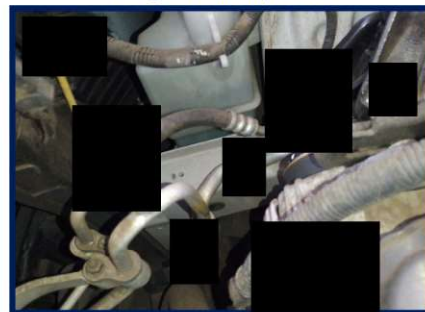
Longarina dianti/direita

| LONGARINA DIANTEI. DIR. : | SEM AVARIAS APARENTES |

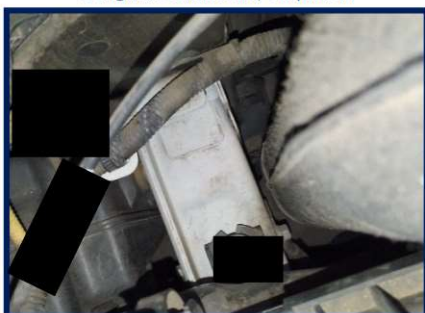
Longarina dianteira/esquerda

| LONGARINA DIANTEI. ESQ. : | SEM AVARIAS APARENTES |

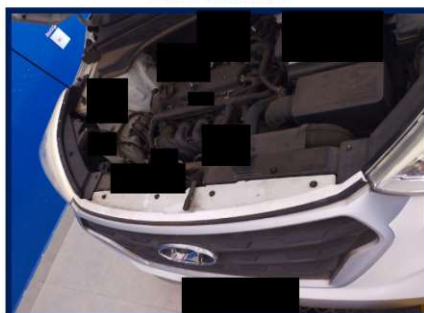
Painel Dianteiro

| PAINEL DIANT. INF./SUP. OU ALMA DO PARACHOQUE: | SEM AVARIAS APARENTES |

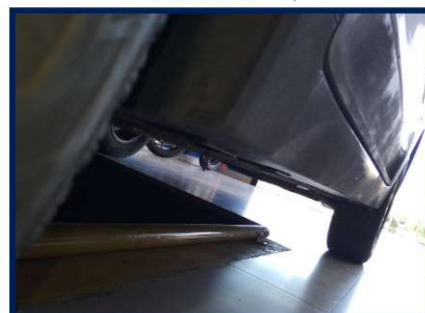
Caixa De Ar Esq

| CAIXA DE AR ESQUERDA . : | SEM AVARIAS APARENTES |

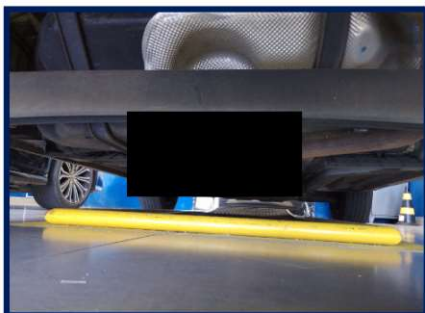
Assoalho Central

| ASSOALHO DO MONOBLOCO (HABITÁCULO, ÁREA VISÍVEL) . : | SEM AVARIAS APARENTES (ÁREA VISÍVEL) |

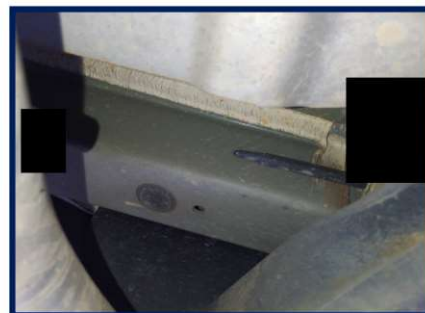
Longarina traseira/esquerda

| LONGARINA TRASEI. ESQ. : | SEM AVARIAS APARENTES |

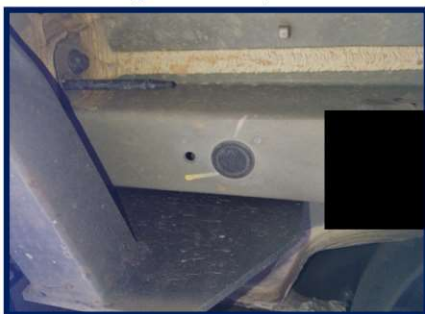
Longarina traseira/direita

| LONGARINA TRASEI. DIR. : | SEM AVARIAS APARENTES |

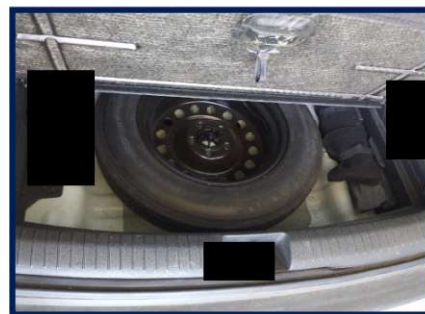
Assoalho Int. Portamalas

| ASSOALHO DO PORTAMALAS / CAÇAMBA . : | SEM AVARIAS APARENTES (ÁREA VISÍVEL) |

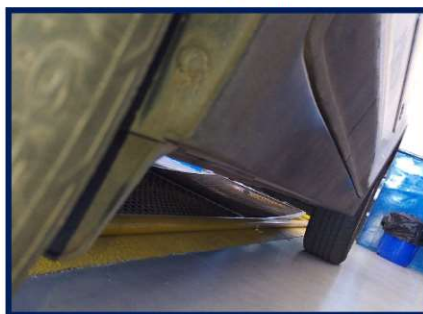
CAIXA DE AR DIR.

| CAIXA DE AR DIREITA . : | SEM AVARIAS APARENTES |
