## SITUAÇÃO GERAL

**APROVADO**

## DADOS GERAIS

MARCA: HONDA  
MODELO: CIVIC LXL FLEX  
COR: PRETA  
ANO FABRICAÇÃO: 2011  
ANO MODELO: 2011  
PLACA: [REDACTED]  
RENAVAM: [REDACTED]  
KM: 207729  
COMBUSTÍVEL: FLEX

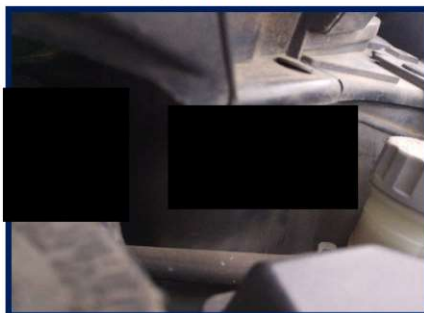
Etiqueta ETA Motor

ETA DENTRO DOS PADRÕES / NUMERAÇÃO COINCIDE COM O CHASSI

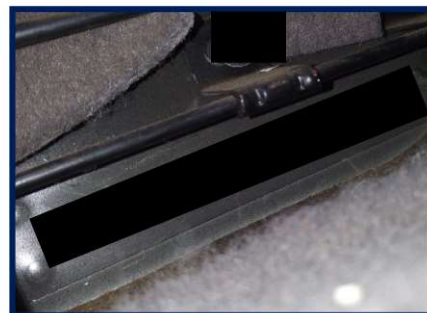
Chassi

DENTRO DOS PADRÕES HABITUAIS DO FABRICANTE

REGIÃO ÍNTEGRA

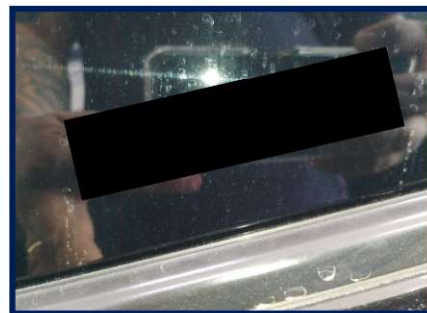
Gravação do vidro

GRAVAÇÃO ORIGINAL / COINCIDE COM O CHASSI

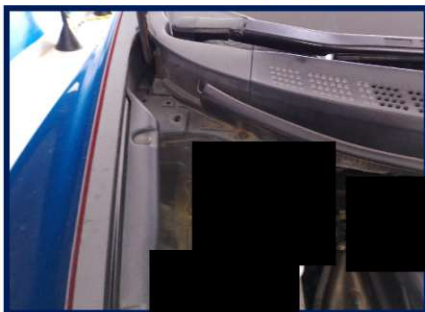
Torre amort diant/direita

| TORRE DO AMORTECEDOR DIANTEI. DIR. : | SEM AVARIAS APARENTES |

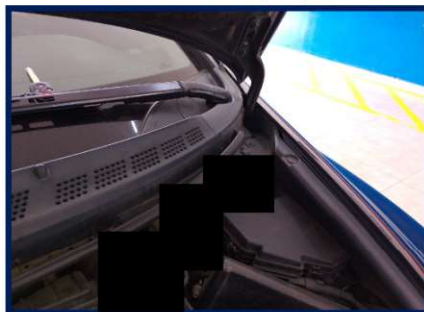
Torre amort diant/esquer

| TORRE DO AMORTECEDOR DIANTEI. ESQ. : | SEM AVARIAS APARENTES |

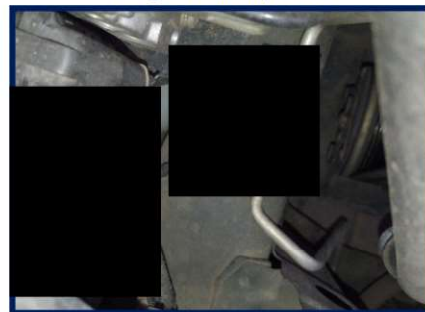
Longarina dianti/direita

| LONGARINA DIANTEI. DIR. : | SEM AVARIAS APARENTES |

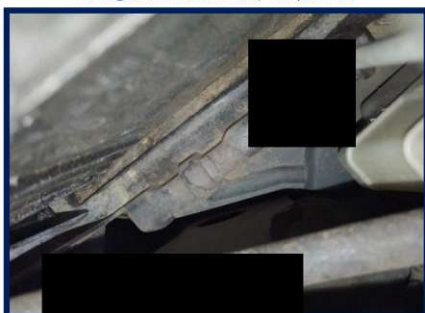
Longarina dianteira/esquerda

| LONGARINA DIANTEI. ESQ. : | SEM AVARIAS APARENTES |

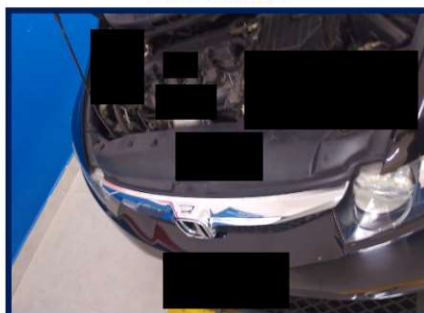
Painel Dianteiro

| PAINEL DIANT. INF./SUP. OU ALMA DO PARACHOQUE: | SEM AVARIAS APARENTES |

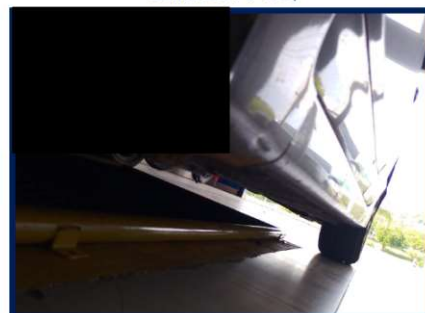
Caixa De Ar Esq

| CAIXA DE AR ESQUERDA . : | SEM AVARIAS APARENTES |

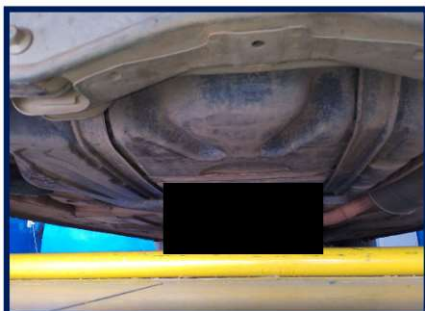
Assoalho Central

| ASSOALHO DO MONOBLOCO (HABITÁCULO, ÁREA VISÍVEL) . : | SEM AVARIAS APARENTES (ÁREA VISÍVEL) |

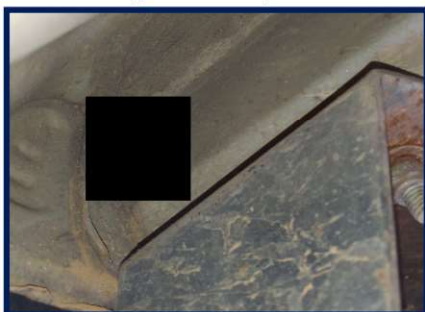
Longarina traseira/direita

| LONGARINA TRASEI. DIR. : | ENGATE/GNV OU OUTRO EQUIPAMENTO INSTALADO |

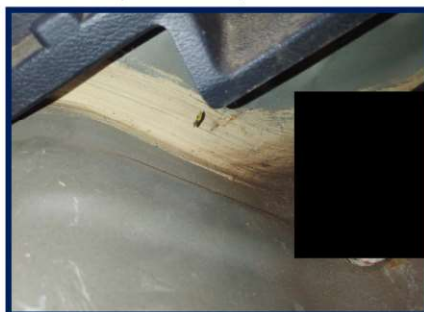
Junção Assoalho/Painel Tras

| PAINEL TRASEIRO . : | AMASSADO |

ASSOALHO PORTA MALA AVARIADO.  
PAINEL TRASEIRO AVARIADO.

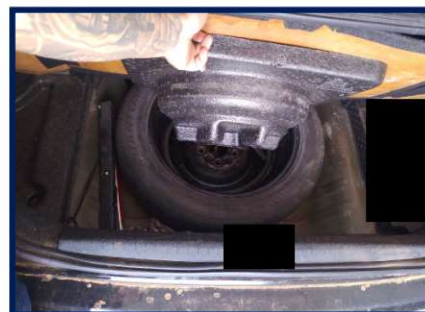
Assoalho Int. Portamalas

| ASSOALHO DO PORTAMALAS / CAÇAMBA . : | AMASSADO/AVARIADO |
| CAIXA DE ESTEPE(DIVISÃO ASSOALHO DO PORTAMALAS): | AMASSADO/AVARIADO |

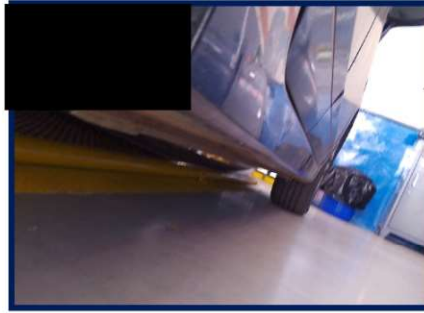
CAIXA DE AR DIR.

| CAIXA DE AR DIREITA . : | SEM AVARIAS APARENTES |
