# VISTORIA CAUTELAR AUTOCHECAR

Data da vistoria:  
**01/06/2026**

Fabricante:  
**BMW**

Modelo:  
**320I SPORT GP FLEX**

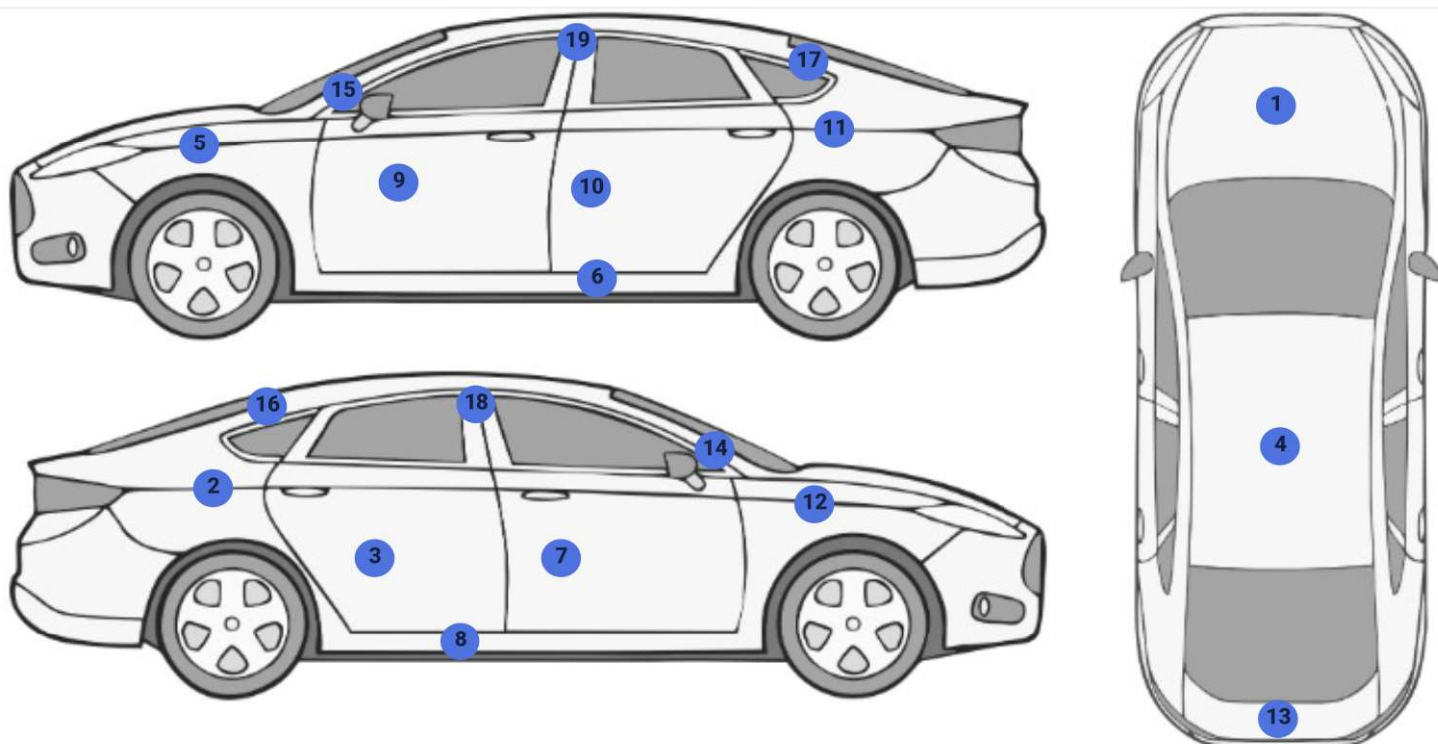
## Análise e Originalidade de Pintura

Observações: A análise acima apresentada é restrita a espessura da pintura atual do veículo. Através de aparelho metrológico certificado e calibrado é coletada a distância em microns (μ) da película de tinta até a base ferrosa ou não ferrosa do veículo (exceto plástico e fibra). Não analisamos avarias ou substituição de peças. Imagens do veículo meramente ilustrativas.

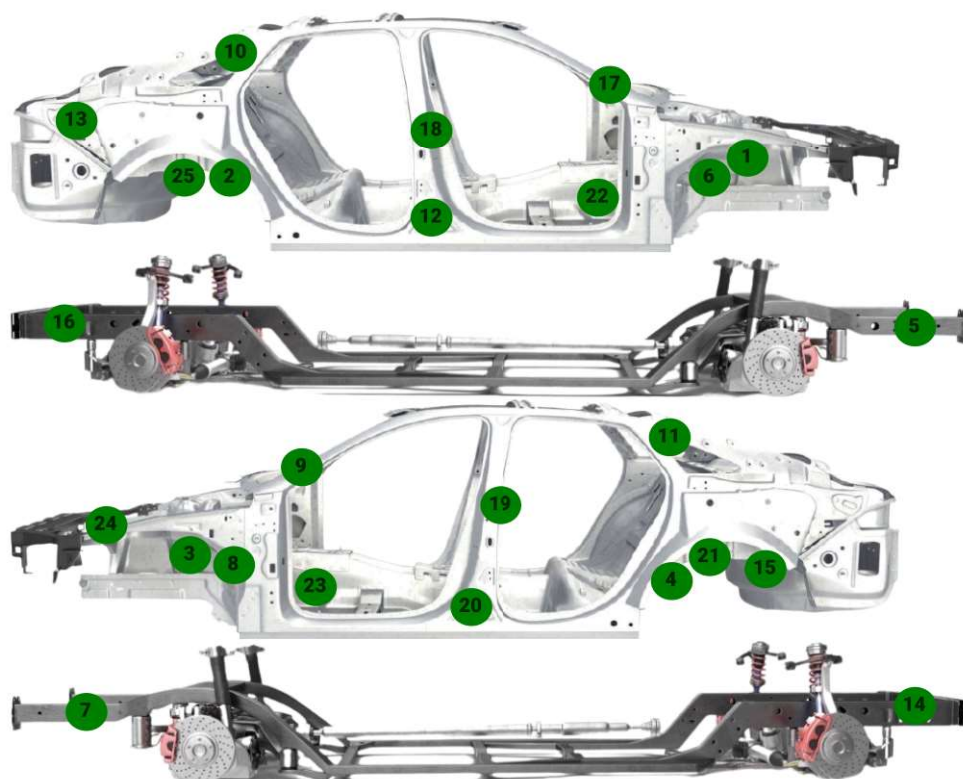
## Análise e Originalidade de Estrutura e Agregados

| 1 - Torre de amortecedor diant. Direito | ● CONFORME |
| 3 - Torre de amortecedor diant. Esquerdo | ● CONFORME |
| 5 - Longarina dianteira direita | ● CONFORME |
| 7 - Longarina dianteira esquerda | ● CONFORME |

| 2 - Torre de amortecedor tras. Direito | ● CONFORME |
| 4 - Torre do amortecedor tras. Esquerdo | ● CONFORME |
| 6 - Caixa de Roda Dianteira Direita | ● CONFORME |
| 8 - Caixa de Roda Dianteira Esquerda | ● CONFORME |

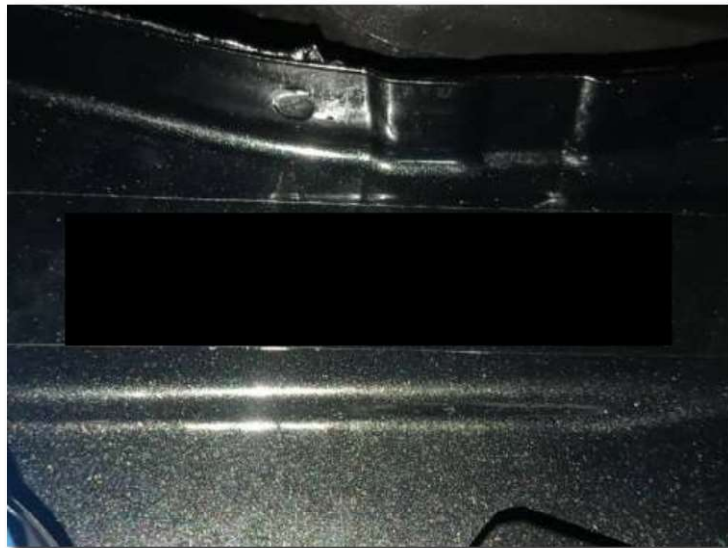
## Condição e Numeração do Chassi

- **Chassi.** Gravação sem vestígios aparentes de adulteração e dentro dos padrões do fabricante.

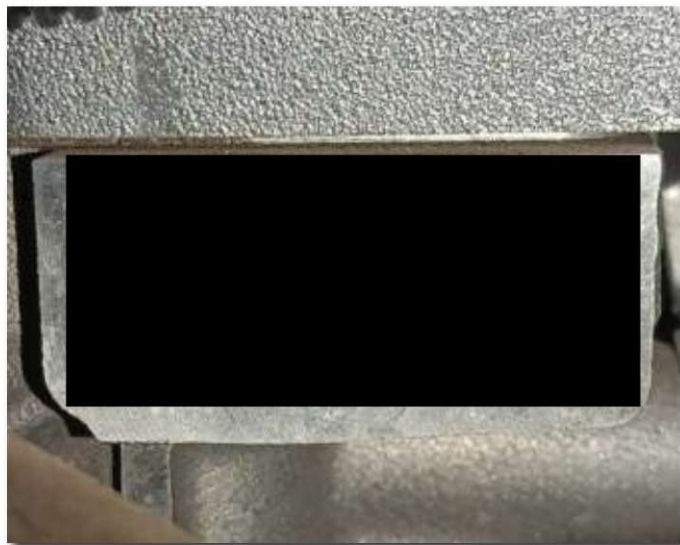
## Condição e Numeração do Motor

- **Motor.** Numeração é a mesma que consta registrada nos bancos de dados dos órgãos competentes (BIN), sem vestígios de adulteração.

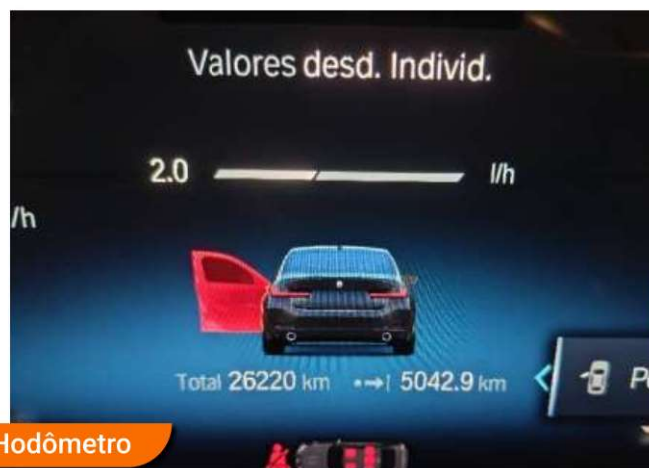
Hodômetro

Veículo não possui histórico de quilometragem em nossas bases

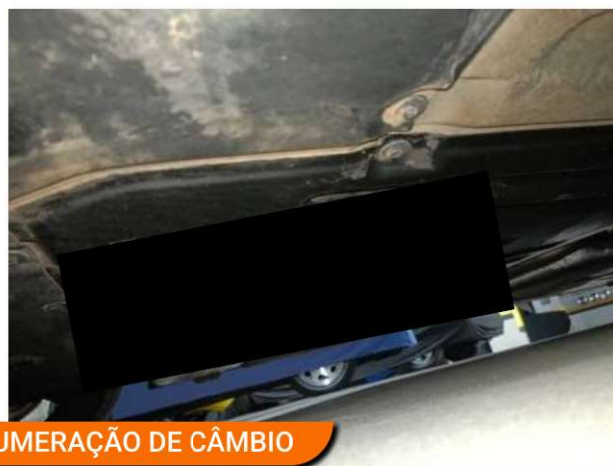
NUMERAÇÃO DE CÂMBIO

Item excluído de parecer

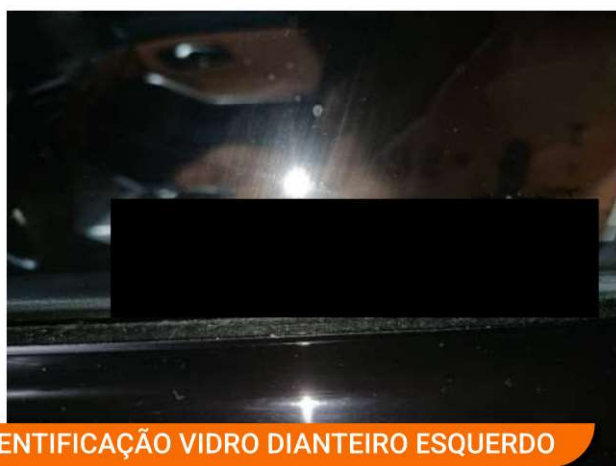
IDENTIFICAÇÃO VIDRO DIANTEIRO ESQUERDO

Vidro Identificado sem vestígios de polimento.

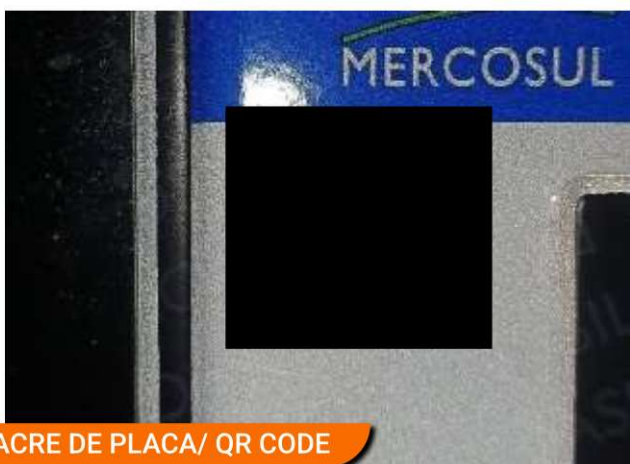
LACRE DE PLACA/ QR CODE

Lacre/QR Code sem vestígios de violação/irregularidades.

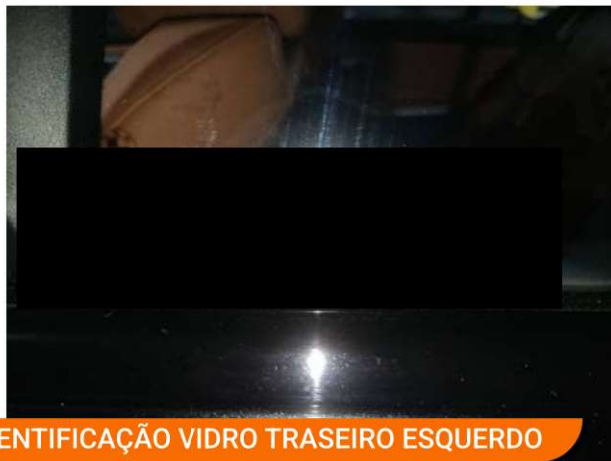
IDENTIFICAÇÃO VIDRO TRASEIRO ESQUERDO

Vidro Identificado sem vestígios de polimento.

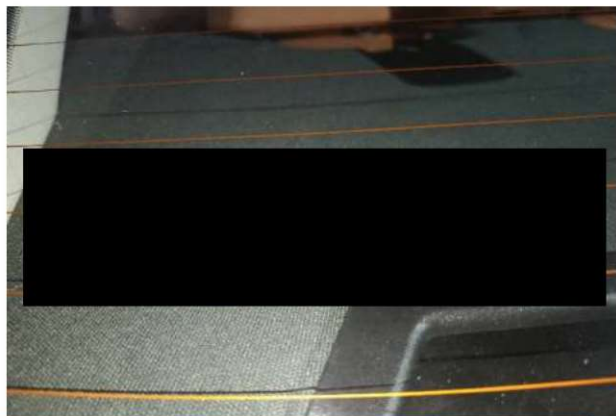
IDENTIFICAÇÃO VIDRO PARABRISA TRASEIRO

Vidro Identificado sem vestígios de polimento.

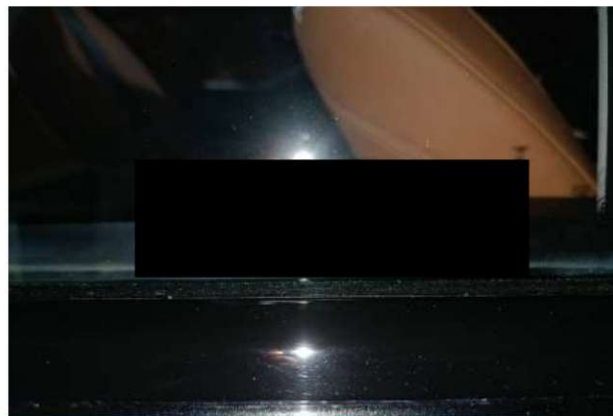
IDENTIFICAÇÃO VIDRO TRASEIRO DIREITO

Vidro Identificado sem vestígios de polimento.
