## APRESENTAÇÃO

NO. LAUDO: [REDACTED]  
DATA DE VISTORIA: 06/08/2026 11:19  
UNIDADE: ANÁLIA FRANCO  
PRESTADOR DE SERVIÇO: [REDACTED]  
CNPJ: [REDACTED]  
CLIENTE CONTRATANTE: [REDACTED]

MARCA: JEEP  
MODELO: COMPASS TRAILHAWK D  
COR: CINZA  
ANO FABRICAÇÃO: 2021  
ANO MODELO: 2021  
PLACA: [REDACTED]  
RENAVAM: [REDACTED]  
KM: 110027  
COMBUSTÍVEL: DIESEL

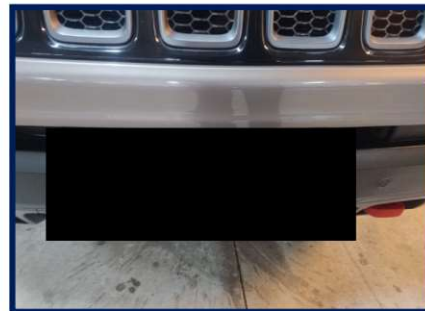
Placa

PLACA DENTROS DOS PADRÕES

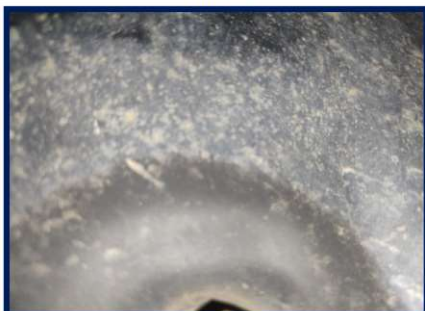
Câmbio

SEM ACESSO

NÃO POSSUI CADASTRO NA BIN

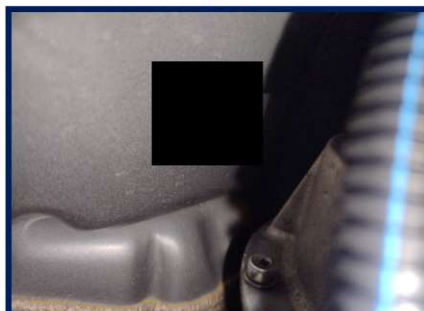
Etiqueta ETA Motor

ETA DENTRO DOS PADRÕES / NUMERAÇÃO COINCIDE COM O CHASSI

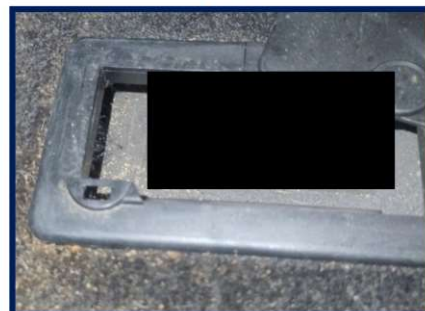
Chassi

DENTRO DOS PADRÕES HABITUAIS DO FABRICANTE

REGIÃO ÍNTEGRA

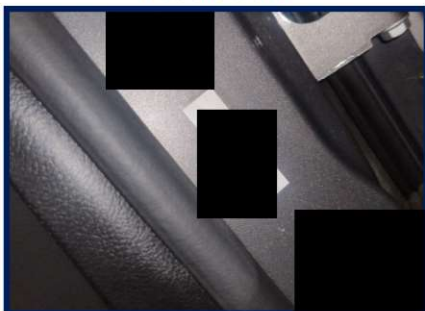
Foto eta coluna

ETA DENTRO DOS PADRÕES / NUMERAÇÃO COINCIDE COM O CHASSI

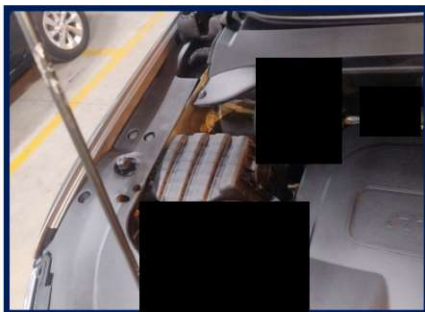
Torre amort diant/direita

| TORRE DO AMORTECEDOR DIANTEI. DIR. : | SEM AVARIAS APARENTES |

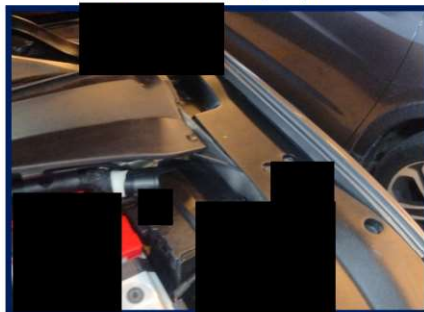
Torre amort diant/esquer

| TORRE DO AMORTECEDOR DIANTEI. ESQ. : | SEM AVARIAS APARENTES |

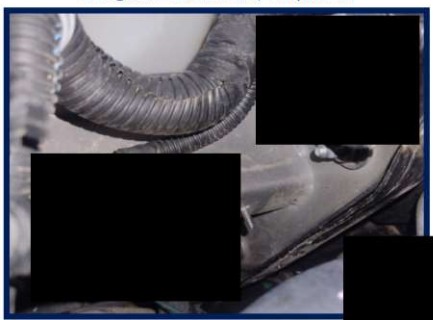
Longarina dianteira/esquerda

| LONGARINA DIANTEI. ESQ. : | SEM AVARIAS APARENTES |

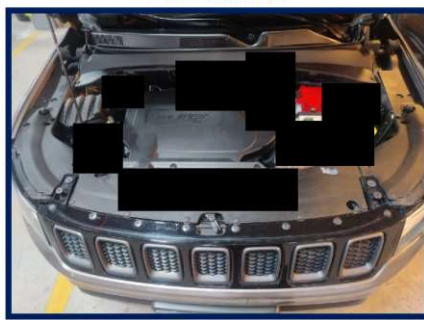
Painel Dianteiro

| PAINEL DIANT. INF./SUP. OU ALMA DO PARACHOQUE: | SEM AVARIAS APARENTES |

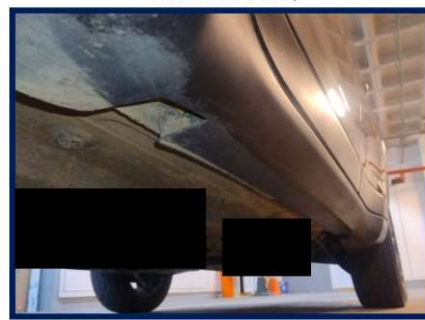
Caixa De Ar Esq

| CAIXA DE AR ESQUERDA . : | SEM AVARIAS APARENTES |

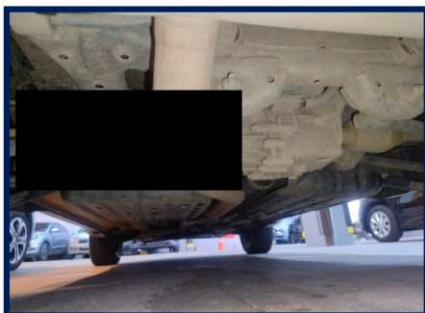
Assoalho Central

| ASSOALHO DO MONOBLOCO (HABITÁCULO, ÁREA VISÍVEL) . : | SEM AVARIAS APARENTES (ÁREA VISÍVEL) |

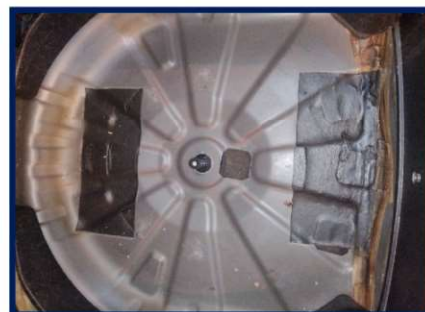
Assoalho Int. Portamalas

| ASSOALHO DO PORTAMALAS / CAÇAMBA . : | SEM AVARIAS APARENTES (ÁREA VISÍVEL) |

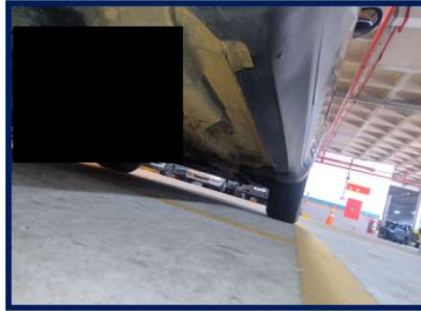
CAIXA DE AR DIR.

| CAIXA DE AR DIREITA . : | SEM AVARIAS APARENTES |
