## SITUAÇÃO GERAL

**APROVADO**

## APRESENTAÇÃO

| MODELO: | VOLVO XC60 T8 MOMENTUM |

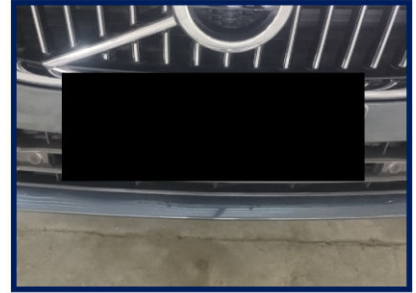
Placa

PLACA DENTROS DOS PADRÕES

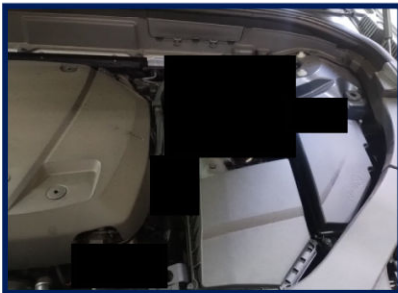
Câmbio

NUMERAÇÃO OBSTRUÍDA (ITEM EXCLUÍDO DO PARECER)

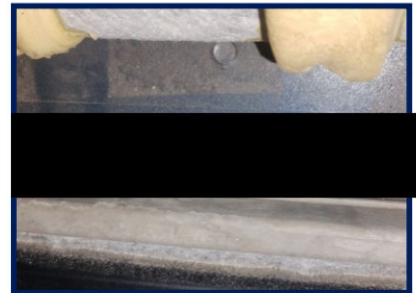
Chassi

DENTRO DOS PADRÕES HABITUAIS DO FABRICANTE

REGIÃO ÍNTEGRA

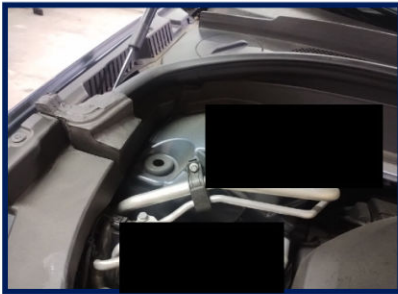
Torre amort diant/direita

| TORRE DO AMORTECEDOR DIANTEI. DIR. : | SEM AVARIAS APARENTES |

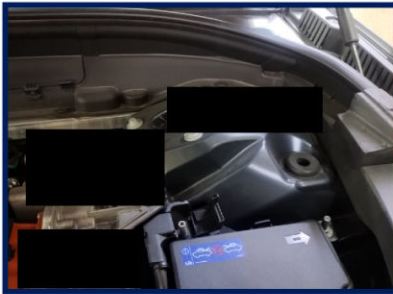
Torre amort diant/esquer

| TORRE DO AMORTECEDOR DIANTEI. ESQ. : | SEM AVARIAS APARENTES |

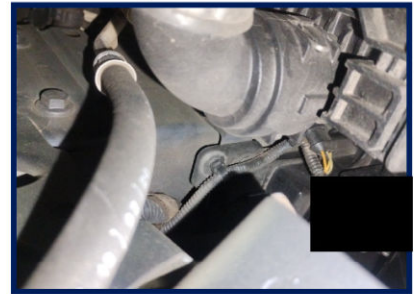
Longarina dianti/direita

| LONGARINA DIANTEI. DIR. : | SEM AVARIAS APARENTES |

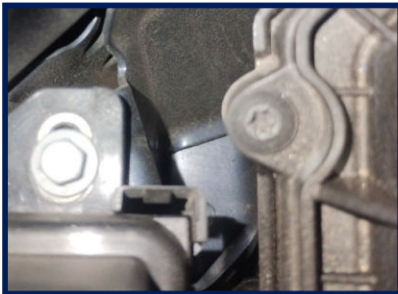
Longarina dianteira/esquerda

| LONGARINA DIANTEI. ESQ. : | SEM AVARIAS APARENTES |

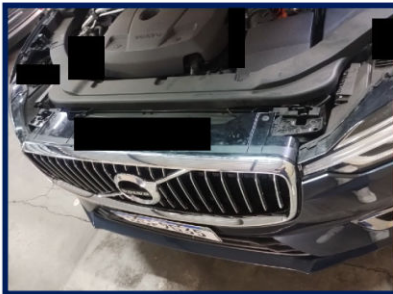
Painel Dianteiro

| PAINEL DIANT. INF./SUP. OU ALMA DO PARACHOQUE: | SEM AVARIAS APARENTES |

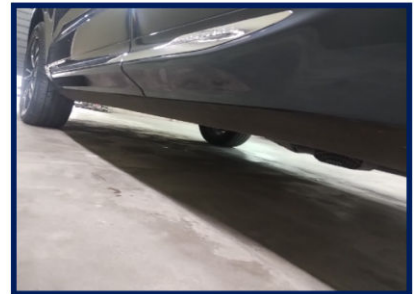
Caixa De Ar Esq

| CAIXA DE AR ESQUERDA . : | SEM AVARIAS APARENTES |

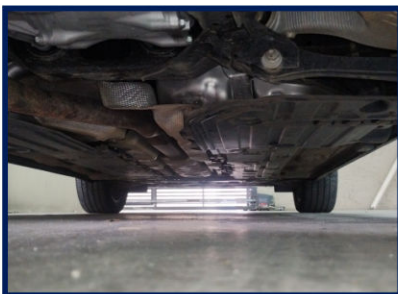
Assoalho Central

| ASSOALHO DO MONOBLOCO (HABITÁCULO, ÁREA VISÍVEL) . : | SEM AVARIAS APARENTES (ÁREA VISÍVEL) |

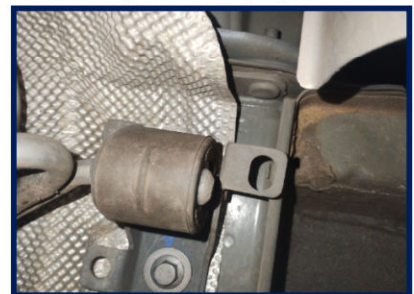
Longarina traseira/esquerda

| LONGARINA TRASEI. ESQ. : | SEM AVARIAS APARENTES |

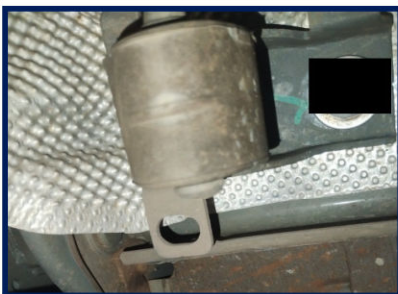
Longarina traseira/direita

| LONGARINA TRASEI. DIR. : | SEM AVARIAS APARENTES |

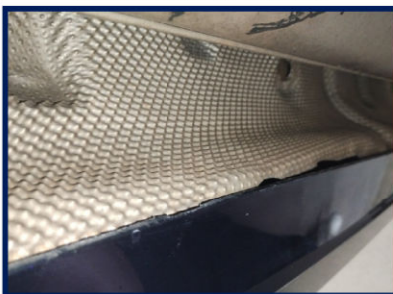
Junção Assoalho/Painel Tras

| PAINEL TRASEIRO . : | SEM AVARIAS APARENTES |

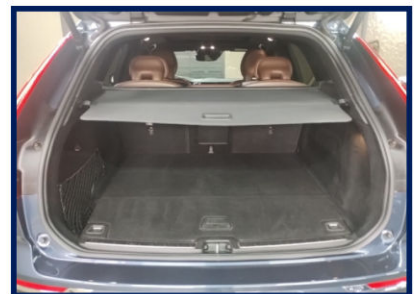
Assoalho Int. Portamalas

| ASSOALHO DO PORTAMALAS / CAÇAMBA . : | SEM AVARIAS APARENTES (ÁREA VISÍVEL) |

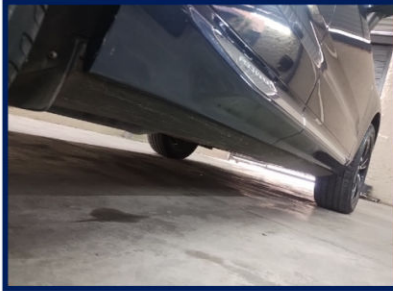
CAIXA DE AR DIR.

| CAIXA DE AR DIREITA . : | SEM AVARIAS APARENTES |
