## SITUAÇÃO GERAL

## APRESENTAÇÃO

## DADOS GERAIS

MARCA: NISSAN  
MODELO: KICKS ACTIVE CVT  
COR: BRANCA  
ANO FABRICAÇÃO: 2020  
ANO MODELO: 2021  
PLACA: [REDACTED]  
RENAVAM: [REDACTED]  
KM: 83176  
COMBUSTÍVEL: FLEX

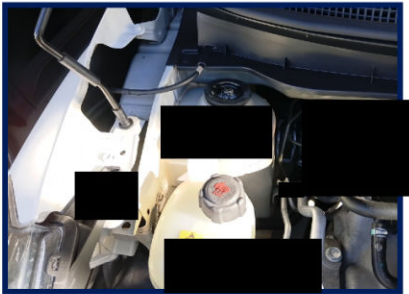
Torre amort diant/direita

| TORRE DO AMORTECEDOR DIANTEI. DIR. : | SEM AVARIAS APARENTES |

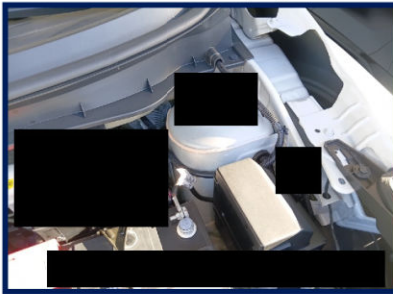
Torre amort diant/esquer

| TORRE DO AMORTECEDOR DIANTEI. ESQ. : | SEM AVARIAS APARENTES |

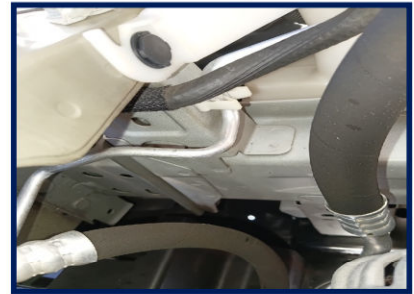
Longarina dianti/direita

| LONGARINA DIANTEI. DIR. : | SEM AVARIAS APARENTES |

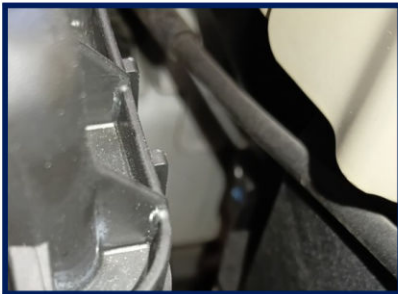
Longarina dianteira/esquerda

| LONGARINA DIANTEI. ESQ. : | SEM AVARIAS APARENTES |

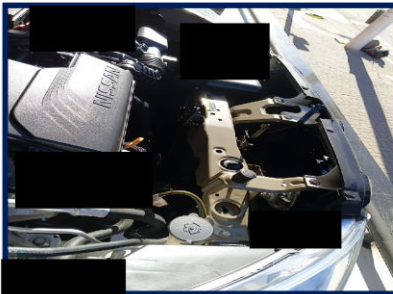
Painel Dianteiro

| PAINEL DIANT. INF./SUP. OU ALMA DO PARACHOQUE: | SEM AVARIAS APARENTES |

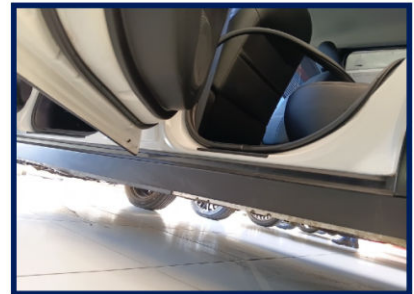
Caixa De Ar Esq

| CAIXA DE AR ESQUERDA . : | SEM AVARIAS APARENTES |

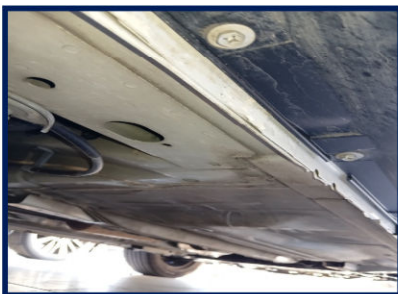
Assoalho Central

| ASSOALHO DO MONOBLOCO (HABITÁCULO, ÁREA VISÍVEL) . : | SEM AVARIAS APARENTES (ÁREA VISÍVEL) |

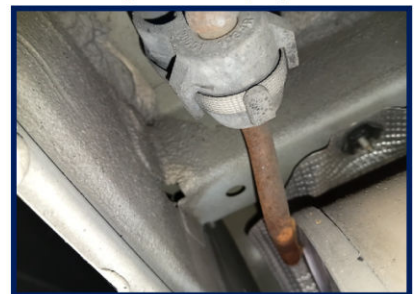
Longarina traseira/esquerda

| LONGARINA TRASEI. ESQ. : | SEM AVARIAS APARENTES |

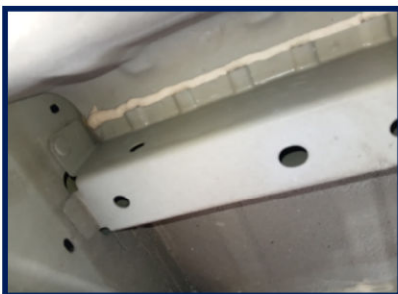
Longarina traseira/direita

| LONGARINA TRASEI. DIR. : | SEM AVARIAS APARENTES |

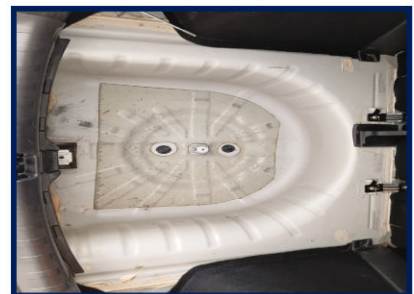
Assoalho Int. Portamalas

| ASSOALHO DO PORTAMALAS / CAÇAMBA . : | SEM AVARIAS APARENTES (ÁREA VISÍVEL) |

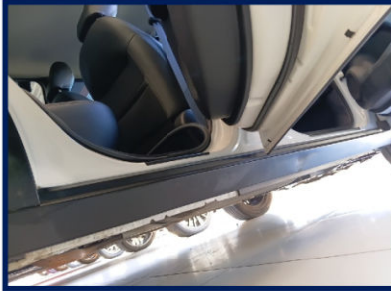
CAIXA DE AR DIR.

| CAIXA DE AR DIREITA . : | SEM AVARIAS APARENTES |
