## SITUAÇÃO GERAL

**APROVADO**

## DADOS GERAIS DO VEÍCULO

| MODELO: | AUDI Q5 2.0TFSI |

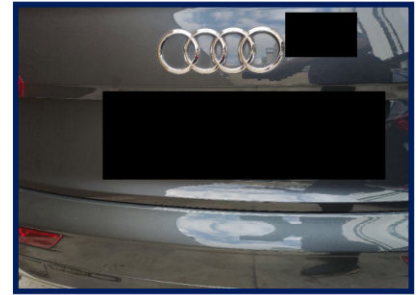
Placa

PLACA DENTROS DOS PADRÕES

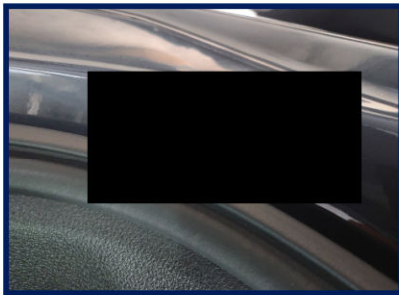
Foto eta coluna

ETA DENTRO DOS PADRÕES / NUMERAÇÃO COINCIDE COM O CHASSI

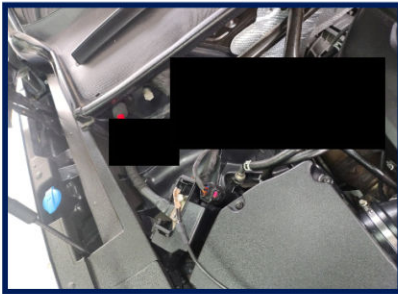
Torre amort diant/direita

SEM AVARIAS APARENTES

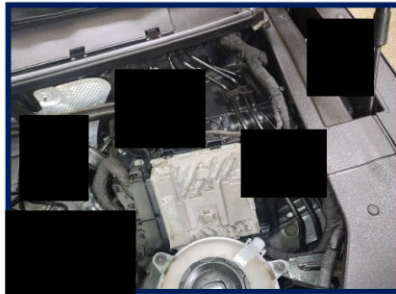
Torre amort diant/esquer

SEM AVARIAS APARENTES

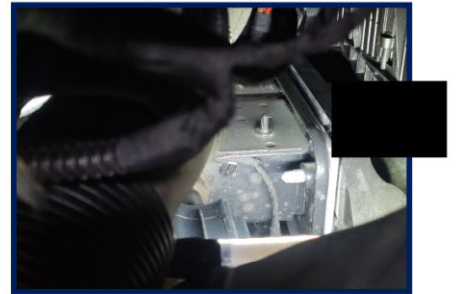
Longarina dianti/direita

SEM AVARIAS APARENTES

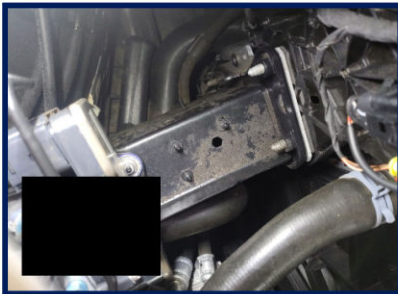
Longarina dianteira/esquerda

SEM AVARIAS APARENTES

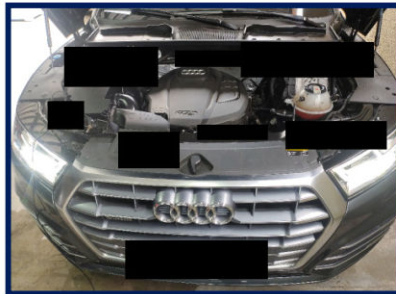
Painel Dianteiro

SEM AVARIAS APARENTES

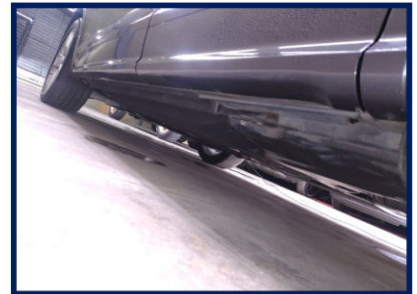
Caixa De Ar Esq

SEM AVARIAS APARENTES

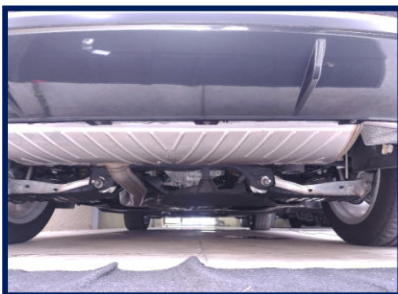
Assoalho Central

SEM AVARIAS APARENTES (ÁREA VISÍVEL)

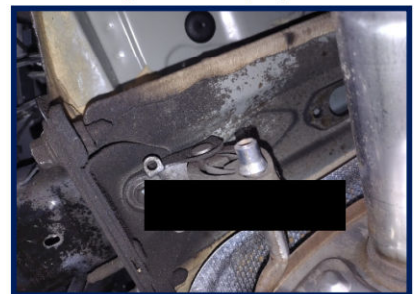
Longarina traseira/esquerda

SEM AVARIAS APARENTES

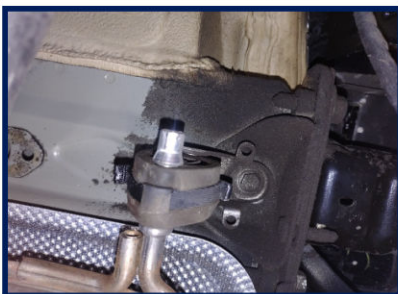
Longarina traseira/direita

SEM AVARIAS APARENTES

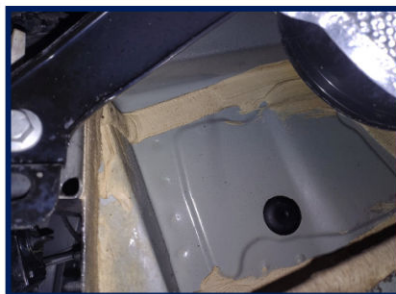
Junção Assoalho/Painel Tras

SEM AVARIAS APARENTES

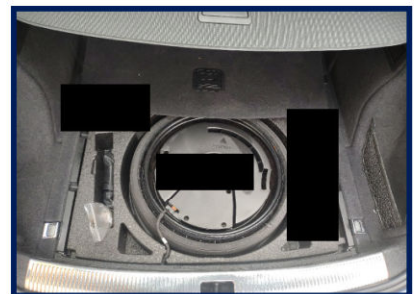
Assoalho Int. Portamalas

SEM AVARIAS APARENTES (ÁREA VISÍVEL)

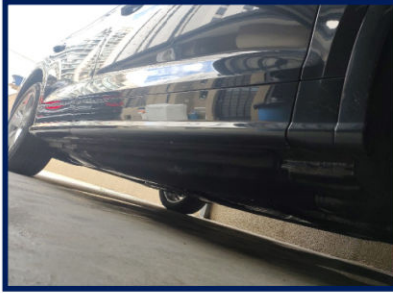
CAIXA DE AR DIR.

SEM AVARIAS APARENTES
