## SITUAÇÃO GERAL

**APROVADO**

## DADOS GERAIS

| MODELO: | TOYOTA/COROLLA ALTIS 20 |

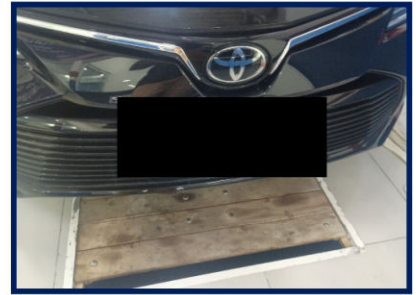
Placa

PLACA DENTROS DOS PADRÕES

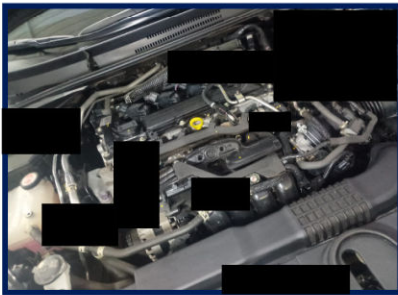
Câmbio

NUMERAÇÃO OBSTRUÍDA (ITEM EXCLUÍDO DO PARECER)

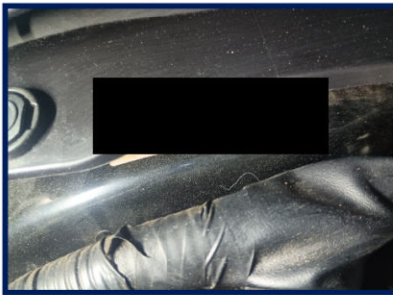
Etiqueta ETA Motor

ETA DENTRO DOS PADRÕES / NUMERAÇÃO COINCIDE COM O CHASSI

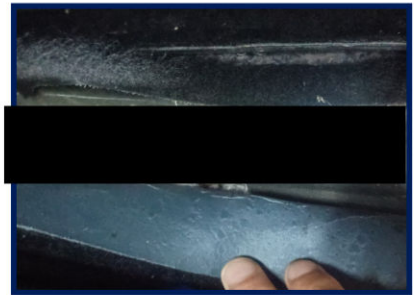
Chassi

DENTRO DOS PADRÕES HABITUAIS DO FABRICANTE

REGIÃO ÍNTEGRA

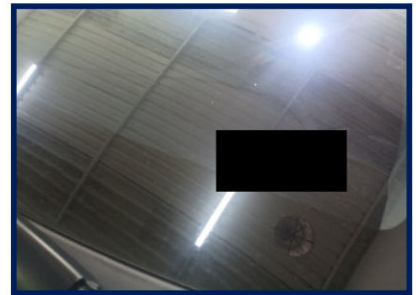
Gravação do vidro

GRAVAÇÃO ORIGINAL / COINCIDE COM O CHASSI

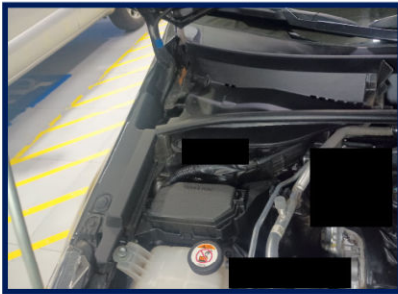
Torre amort diant/direita

| TORRE DO AMORTECEDOR DIANTEI. DIR. : | SEM AVARIAS APARENTES |

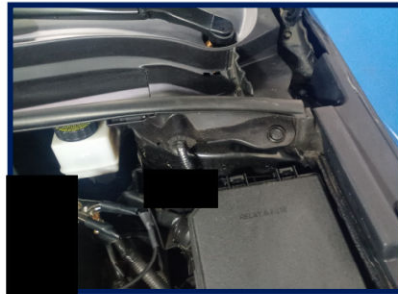
Torre amort diant/esquer

| TORRE DO AMORTECEDOR DIANTEI. ESQ. : | SEM AVARIAS APARENTES |

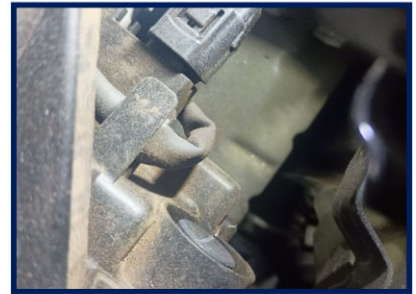
Longarina dianti/direita

| LONGARINA DIANTEI. DIR. : | SEM AVARIAS APARENTES |

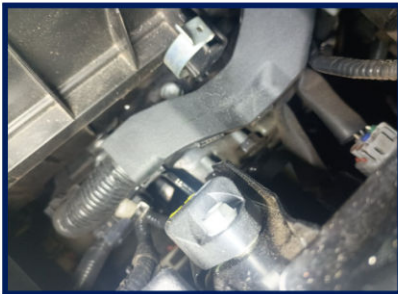
Longarina dianteira/esquerda

| LONGARINA DIANTEI. ESQ. : | SEM AVARIAS APARENTES |

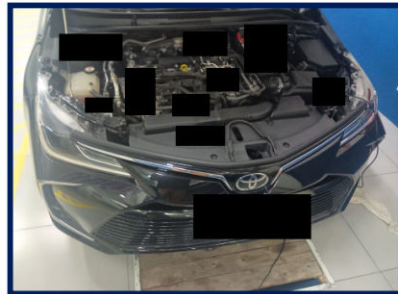
Painel Dianteiro

| PAINEL DIANT. INF./SUP. OU ALMA DO PARACHOQUE: | SEM AVARIAS APARENTES |

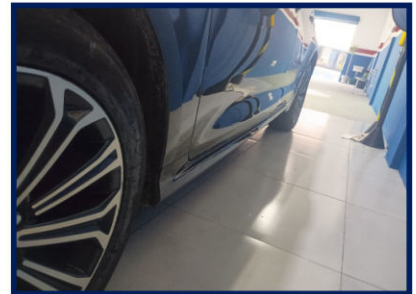
Caixa De Ar Esq

| CAIXA DE AR ESQUERDA . : | SEM AVARIAS APARENTES |

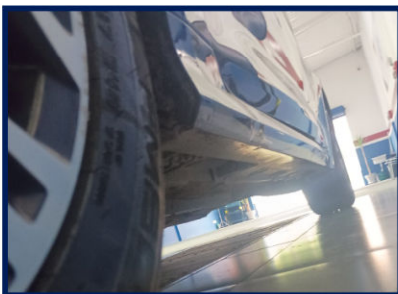
Assoalho Central

| ASSOALHO DO MONOBLOCO (HABITÁCULO, ÁREA VISÍVEL) . : | SEM AVARIAS APARENTES (ÁREA VISÍVEL) |

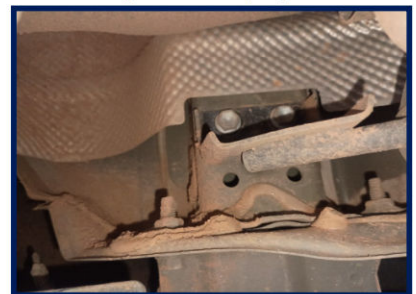
Longarina traseira/esquerda

| LONGARINA TRASEI. ESQ. : | SEM AVARIAS APARENTES |

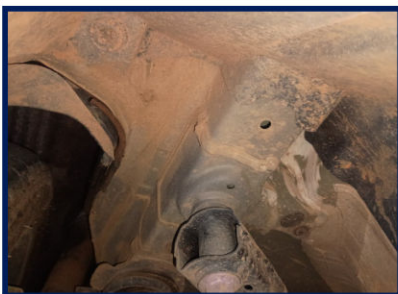
Longarina traseira/direita

| LONGARINA TRASEI. DIR. : | SEM AVARIAS APARENTES |

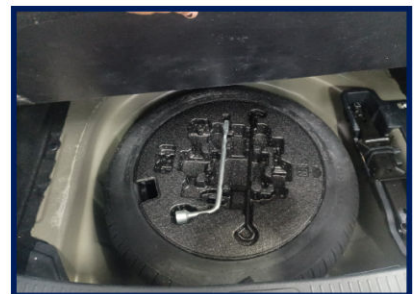
Assoalho Int. Portamalas

| ASSOALHO DO PORTAMALAS / CAÇAMBA . : | SEM AVARIAS APARENTES (ÁREA VISÍVEL) |

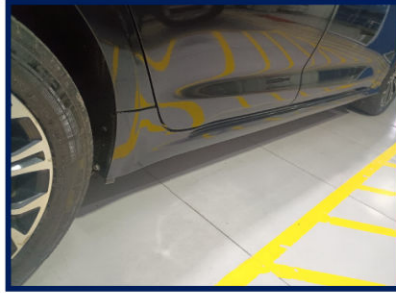
CAIXA DE AR DIR.

| CAIXA DE AR DIREITA . : | SEM AVARIAS APARENTES |
