## SITUAÇÃO GERAL

APROVADO

## DADOS GERAIS

| MODELO: | X1 S20I ACTIVEFLEX |

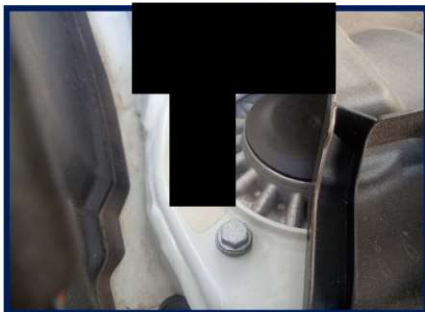
Torre amort diant/direita

| TORRE DO AMORTECEDOR DIANTEI. DIR. : | SEM AVARIAS APARENTES |

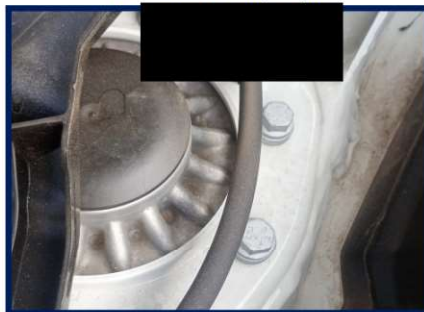
Torre amort diant/esquer

| TORRE DO AMORTECEDOR DIANTEI. ESQ. : | SEM AVARIAS APARENTES |

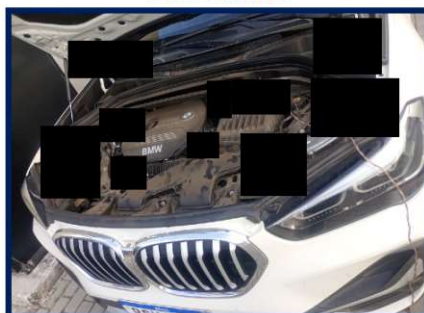
Painel Dianteiro

| PAINEL DIANT. INF./SUP. OU ALMA DO PARACHOQUE: | SEM AVARIAS APARENTES |

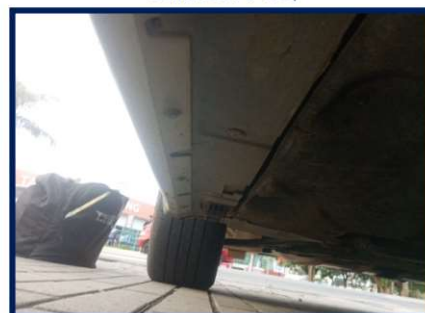
Caixa De Ar Esq

| CAIXA DE AR ESQUERDA. : | SEM AVARIAS APARENTES |

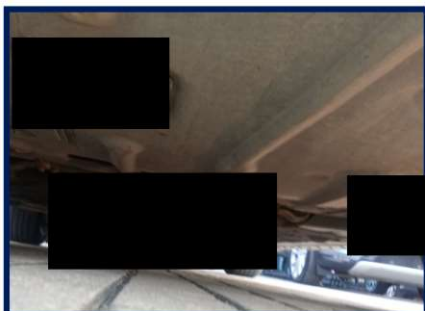
Assoalho Central

| ASSOALHO DO MONOBLOCO (HABITÁCULO, ÁREA VISÍVEL) . : | SEM AVARIAS APARENTES (ÁREA VISÍVEL) |

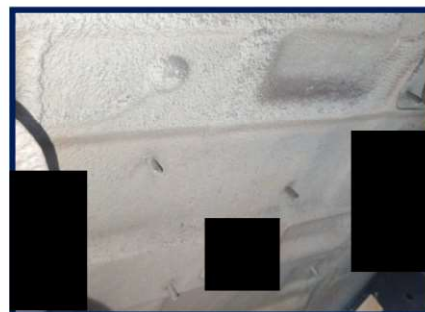
Assoalho Int. Portamalas

| ASSOALHO DO PORTAMALAS / CAÇAMBA . : | SEM AVARIAS APARENTES (ÁREA VISÍVEL) |

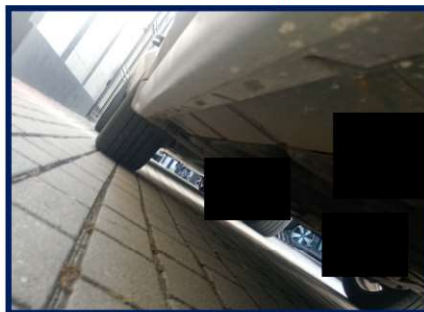
CAIXA DE AR DIR.

| CAIXA DE AR DIREITA. : | SEM AVARIAS APARENTES |
