## SITUAÇÃO GERAL

APROVADO

NO. LAUDO: [REDACTED]  
DATA DE VISTORIA: 18/07/2026 12:45  
UNIDADE: TAUBATÉ  
PRESTADOR DE SERVIÇO: [REDACTED]  
CNPJ: [REDACTED]  
CLIENTE CONTRATANTE: [REDACTED]

MARCA: BMW  
MODELO: 320I ACTIVE FLEX  
COR: PRETA  
ANO FABRICAÇÃO: 2021  
ANO MODELO: 2022  
PLACA: [REDACTED]  
RENAVAM: [REDACTED]  
KM: 58530  
COMBUSTÍVEL: FLEX

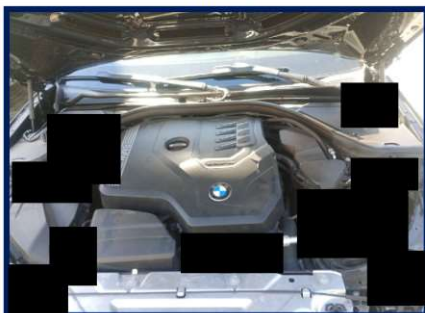
Câmbio

NUMERAÇÃO OBSTRUÍDA (ITEM EXCLUÍDO DO PARECER)

NÃO POSSUI CADASTRO NA BIN

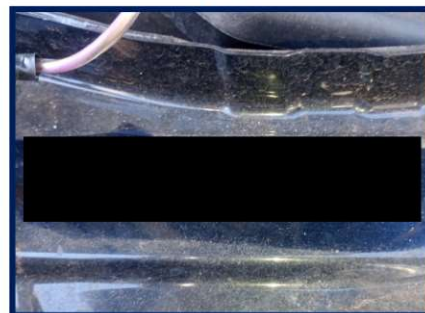
Chassi

NUMERAÇÃO IDENTIFICADORA : DENTRO DOS PADRÕES HABITUAIS DO FABRICANTE

CHAPA SUPORTE : REGIÃO ÍNTEGRA

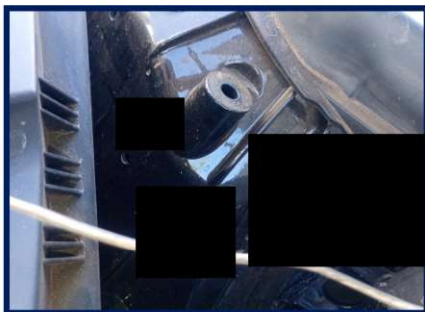
Torre amort diant/direita

| TORRE DO AMORTECEDOR DIANTEI. DIR. : | SEM AVARIAS APARENTES |

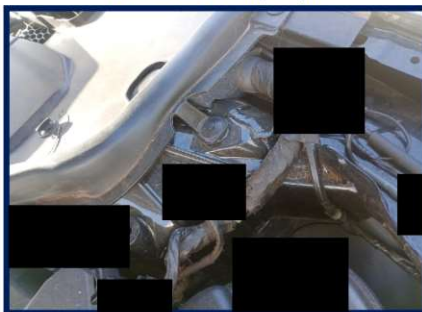
Torre amort diant/esquer

| TORRE DO AMORTECEDOR DIANTEI. ESQ. : | SEM AVARIAS APARENTES |

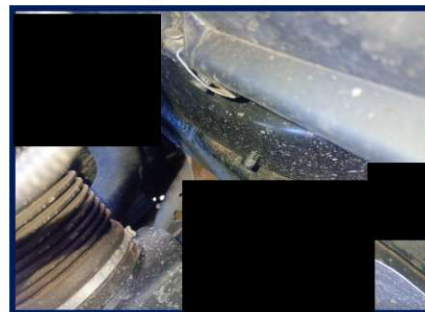
Longarina dianti/direita

| LONGARINA DIANTEI. DIR. : | SEM AVARIAS APARENTES |

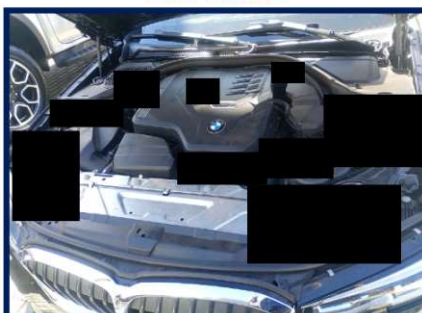
Painel Dianteiro

| PAINEL DIANT. INF./SUP. OU ALMA DO PARACHOQUE: | SEM AVARIAS APARENTES |

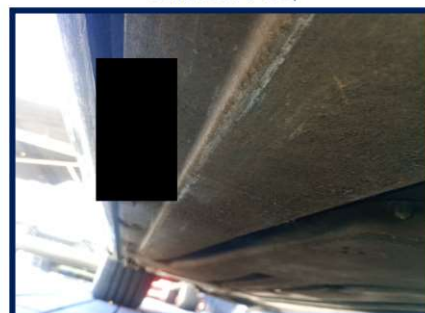
Caixa De Ar Esq

| CAIXA DE AR ESQUERDA. : | SEM AVARIAS APARENTES |

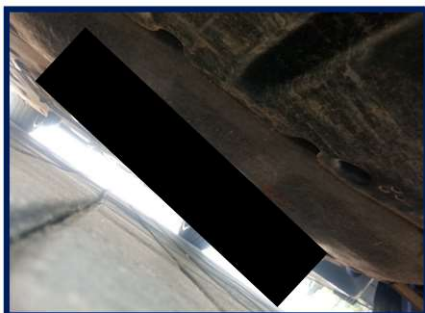
Assoalho Central

| ASSOALHO DO MONOBLOCO (HABITÁCULO, ÁREA VISÍVEL) . : | SEM AVARIAS APARENTES (ÁREA VISÍVEL) |

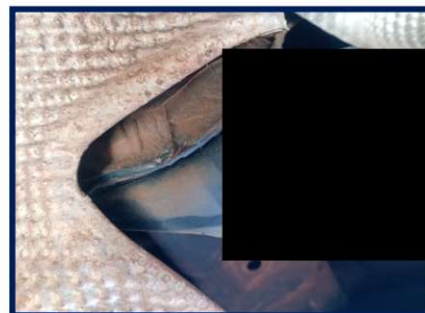
Longarina traseira/esquerda

| LONGARINA TRASEI. ESQ. : | SEM AVARIAS APARENTES |

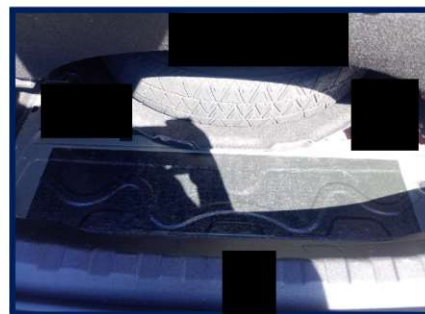
Assoalho Int. Portamalas

| ASSOALHO DO PORTAMALAS / CAÇAMBA . : | SEM AVARIAS APARENTES (ÁREA VISÍVEL) |

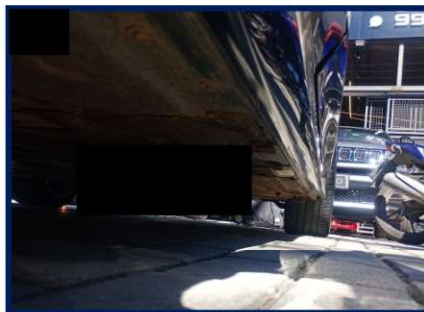
CAIXA DE AR DIR.

| CAIXA DE AR DIREITA. : | SEM AVARIAS APARENTES |
