Identificação do laudo: [REDACTED] 26/01/2026 12:52:58 91797  
Cliente / Responsável : PARTICULAR (VILA MARIA)  
Marca / Modelo : JEEP-2016/2016-PRETA-ALCOOL/GASOLINA  
Placa : [REDACTED] SP  
Nº do Chassi no Veículo : [REDACTED] Nº do Motor no Veículo : [REDACTED]  
Nº do Chassi no Cadastro : [REDACTED] Nº do Motor no Cadastro : [REDACTED]  
Nº do Chassi no Documento : [REDACTED] Nº do Motor no Documento : [REDACTED]  
Nº do Carroçaria no Veículo : NENHUMA Nº da Câmbio no Veículo :  
Nº do Carroçaria na BIN : NENHUMA Nº da Câmbio na BIN :

**ITENS INSPECIONADOS E COBERTOS NESSA INSPEÇÃO SÃO:**

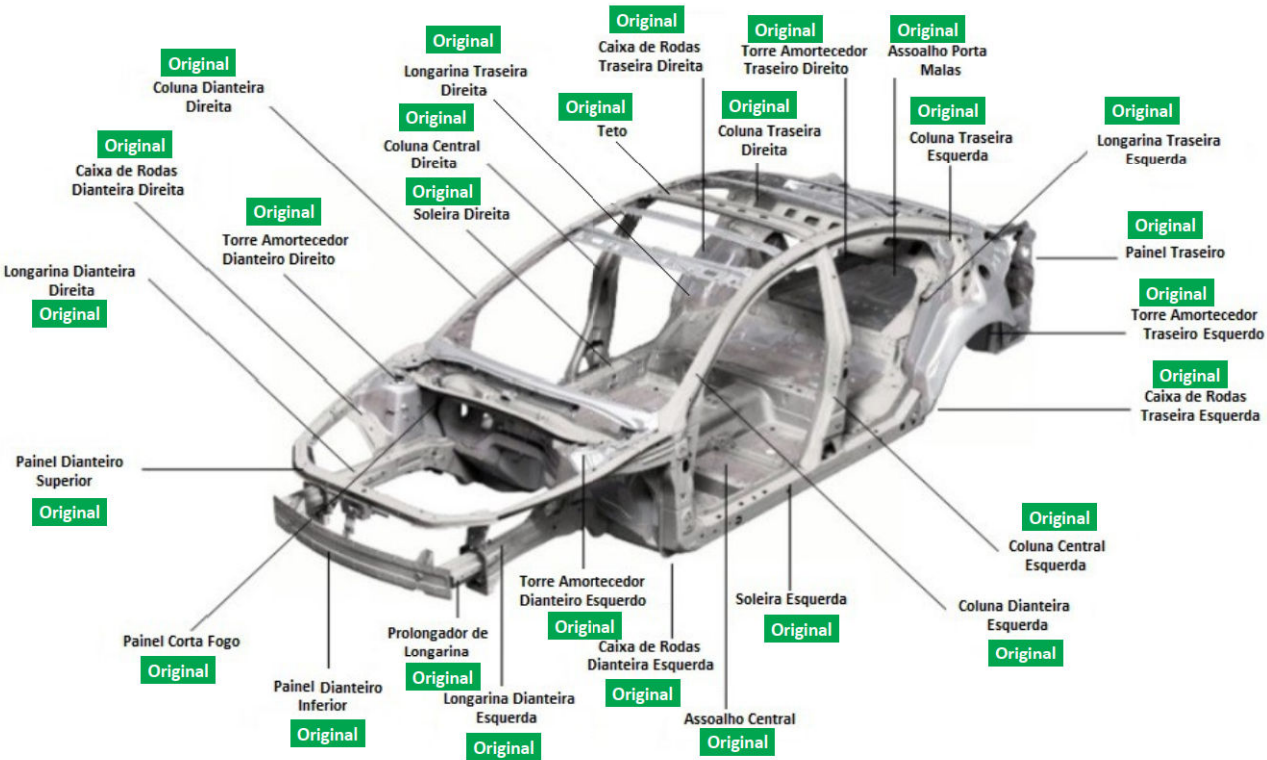
ORIGINALIDADE ESTRUTURAL

- 90: NÃO IDENTIFICADO AVARIA E/OU REPARO SIGNIFICATIVO NAS PARTES ESTRUTURAIS DO VEÍCULO,

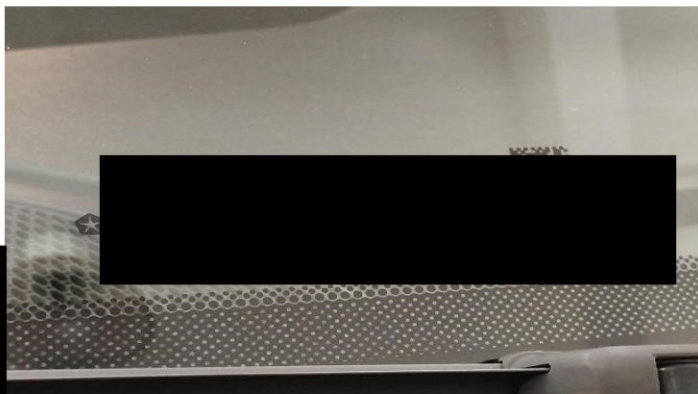
GRAVACAO PARA BRISA

- 10: DATA DO VIDRO.....: Coincide com o ano/modelo do veículo
- 20: PADRÃO DA GRAVAÇÃO: Coincide com padrão do fabricante
- 30: NUMERAÇÃO .....: Coincide com o sequencial do Chassi / VIS

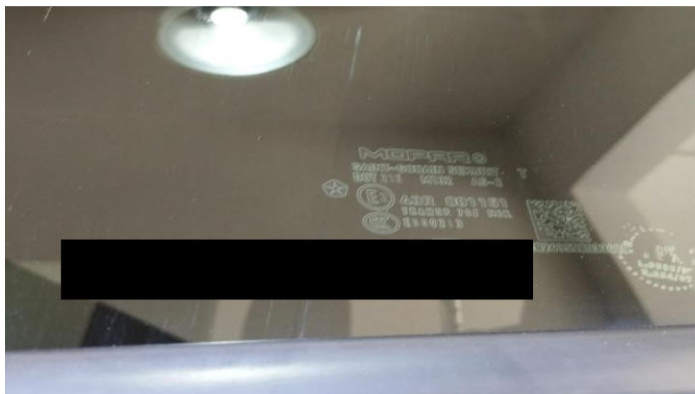
VIDRO DIANTEIRO ESQUERDO

- 10: DATA DO VIDRO.....: Coincide com o ano/modelo do veículo
- 20: PADRÃO DA GRAVAÇÃO: Coincide com padrão do fabricante
- 30: NUMERAÇÃO .....: Coincide com o sequencial do Chassi / VIS

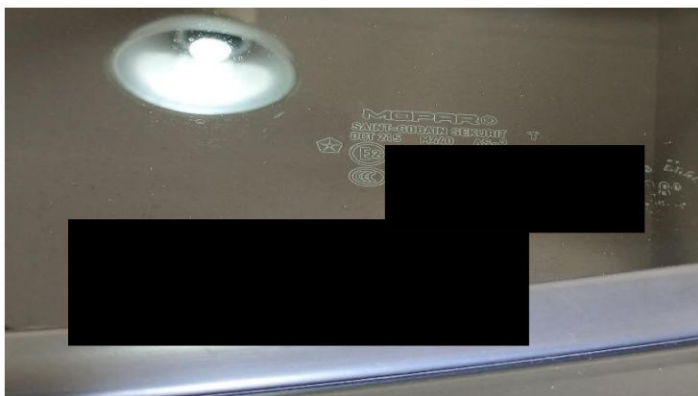
VIDRO TRASEIRO ESQUERDO

- 10: DATA DO VIDRO.....: Coincide com o ano/modelo do veículo
- 20: PADRÃO DA GRAVAÇÃO: Coincide com padrão do fabricante
- 30: NUMERAÇÃO .....: Coincide com o sequencial do Chassi / VIS

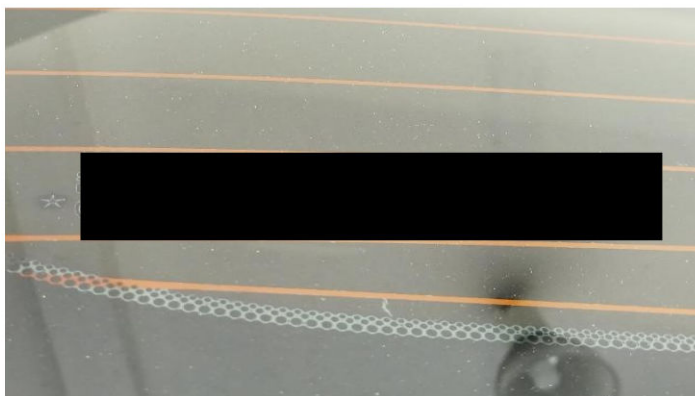
VIDRO TRASEIRO

- 10: DATA DO VIDRO.....: Coincide com o ano/modelo do veículo
- 20: PADRÃO DA GRAVAÇÃO: Coincide com padrão do fabricante
- 30: NUMERAÇÃO .....: Coincide com o sequencial do Chassi / VIS

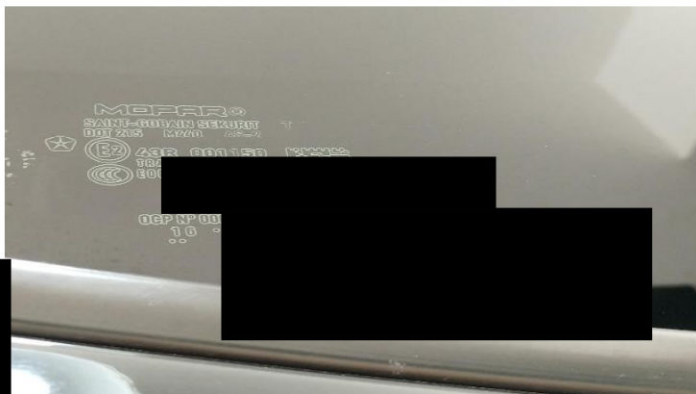
VIDRO TRASEIRO DIREITO

- 10: DATA DO VIDRO.....: Coincide com o ano/modelo do veículo  
20: PADRÃO DA GRAVAÇÃO: Coincide com padrão do fabricante  
30: NUMERAÇÃO .....: Coincide com o sequencial do Chassi / VIS

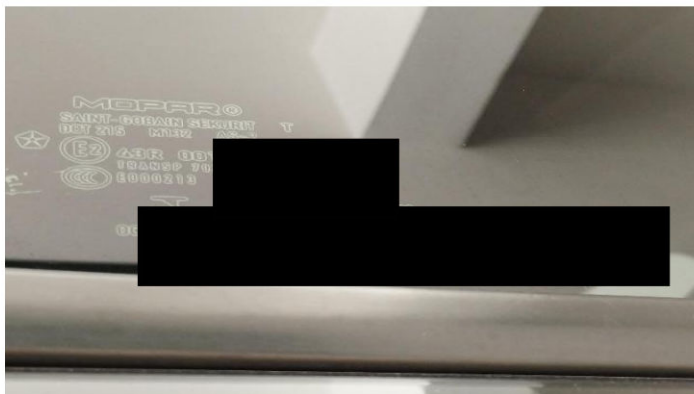
VIDRO DIANTEIRO DIREITO

- 10: DATA DO VIDRO.....: Coincide com o ano/modelo do veículo  
20: PADRÃO DA GRAVAÇÃO: Coincide com padrão do fabricante  
30: NUMERAÇÃO .....: Coincide com o sequencial do Chassi / VIS

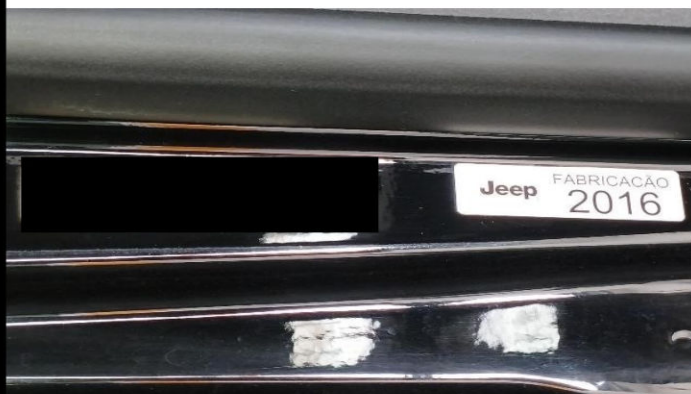
ETIQUETA DO CHASSI

- 10: ETIQUETA....: Coincide com o padrão do fabricante
- 20: IMPRESSÃO...: Coincide com o padrão do fabricante
- 30: NUMERAÇÃO: Coincide com sequencial do chassi / VIS
- 40: REGIÃO.....: Com característica preservada / Sem vestígio de reparo de funilaria/pintura

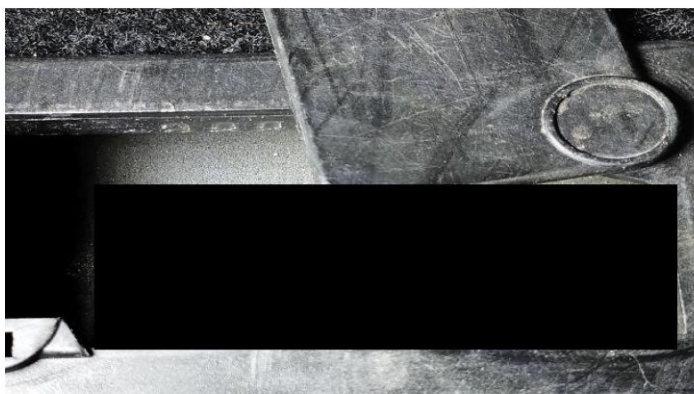
- 10: PEÇA / REGIÃO DA GRAVAÇÃO.....: Com característica preservada
- 20: TIPO / PADRÃO DA GRAVAÇÃO.....: Dentro do padrão utilizado pelo fabricante
- 30: Nº DO CHASSI NO DOCUMENTO.....: Coincide com a numeração que está no veículo
- 40: Nº DO CHASSI NA BASE NACIONAL.: Coincide com a numeração que está no veículo

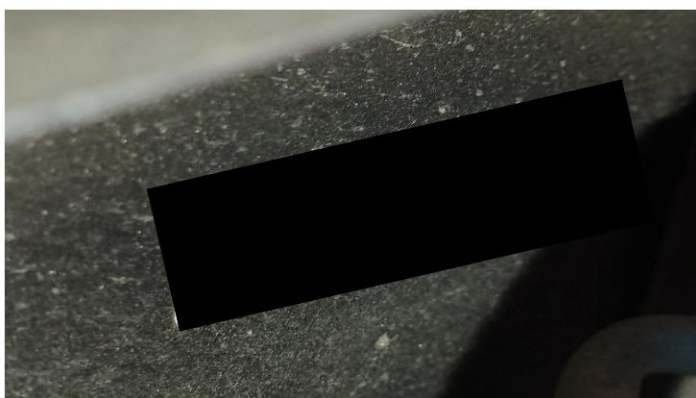
ETIQUETA DO MOTOR

- 10: ETIQUETA....: Coincide com o padrão do fabricante
- 20: IMPRESSÃO...: Coincide com o padrão do fabricante
- 30: NUMERAÇÃO: Coincide com sequencial do chassi / VIS
- 40: REGIÃO.....: Com característica preservada / Sem vestígio de reparo de funilaria/pintura
