## SITUAÇÃO GERAL

**APROVADO**

| MARCA: | LAND ROVER |
| MODELO: | EVOQUE SE DYN |

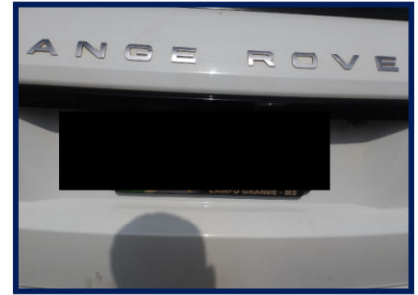
Placa

PLACA DENTROS DOS PADRÕES

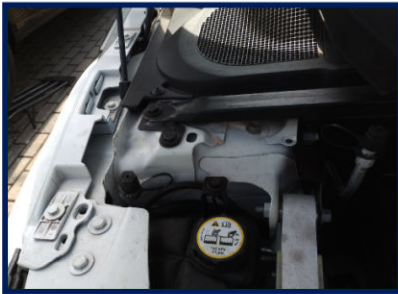
Torre amort diant/direita

| TORRE DO AMORTECEDOR DIANTEI. DIR. : | SEM AVARIAS APARENTES |

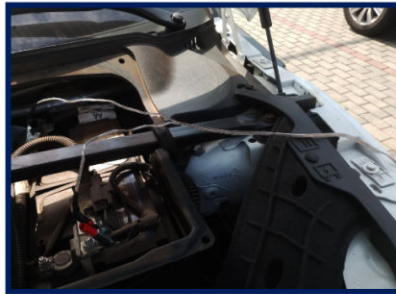
Torre amort diant/esquer

| TORRE DO AMORTECEDOR DIANTEI. ESQ. : | SEM AVARIAS APARENTES |

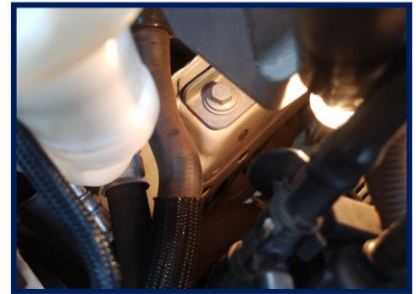
Longarina dianti/direita

| LONGARINA DIANTEI. DIR. : | SEM AVARIAS APARENTES |

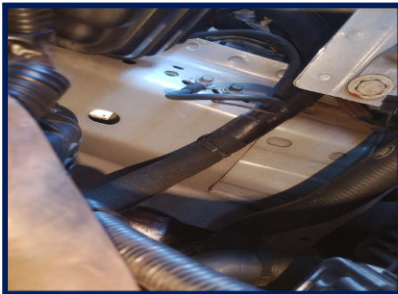
Longarina dianteira/esquerda

| LONGARINA DIANTEI. ESQ. : | SEM AVARIAS APARENTES |

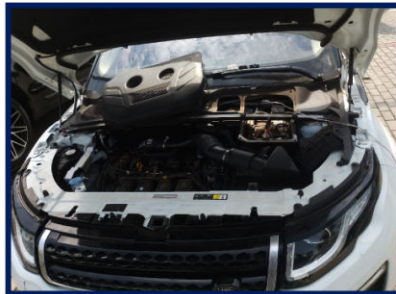
Painel Dianteiro

| PAINEL DIANT. INF./SUP. OU ALMA DO PARACHOQUE: | SEM AVARIAS APARENTES |

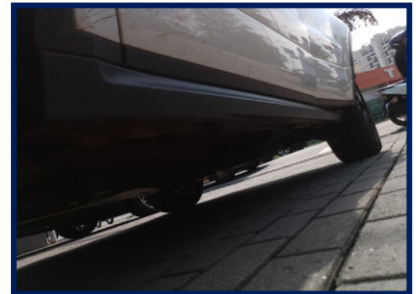
Caixa De Ar Esq

| CAIXA DE AR ESQUERDA . : | SEM AVARIAS APARENTES |

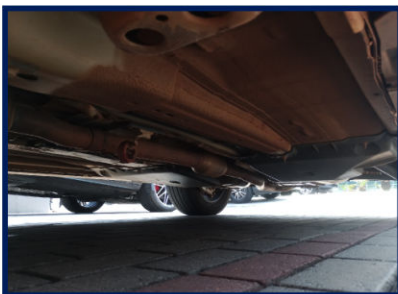
Assoalho Central

| ASSOALHO DO MONOBLOCO (HABITÁCULO, ÁREA VISÍVEL) . : | SEM AVARIAS APARENTES (ÁREA VISÍVEL) |

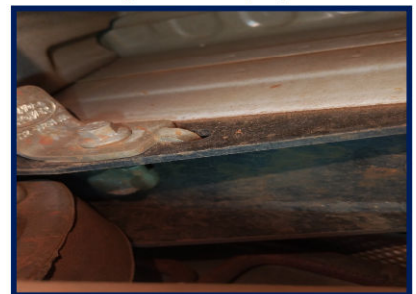
Longarina traseira/esquerda

| LONGARINA TRASEI. ESQ. : | SEM AVARIAS APARENTES |

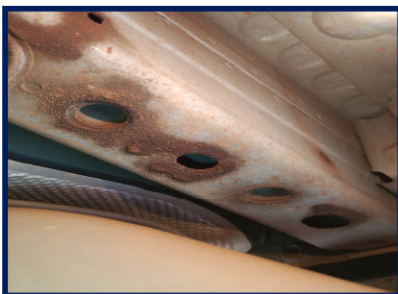
Longarina traseira/direita

| LONGARINA TRASEI. DIR. : | SEM AVARIAS APARENTES |

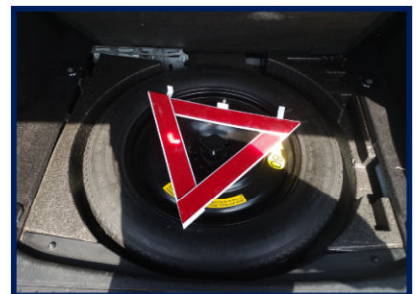
Assoalho Int. Portamalas

| ASSOALHO DO PORTAMALAS / CAÇAMBA . : | SEM AVARIAS APARENTES (ÁREA VISÍVEL) |

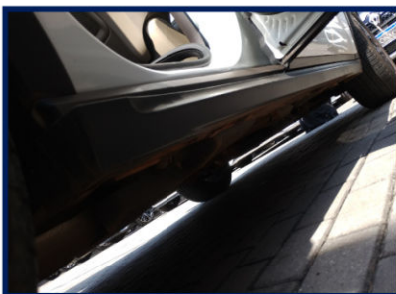
CAIXA DE AR DIR.

| CAIXA DE AR DIREITA . : | SEM AVARIAS APARENTES |
