## SITUAÇÃO GERAL

**APROVADO**

## APRESENTAÇÃO

| MODELO: | FORD FUSION AWD GTDI |

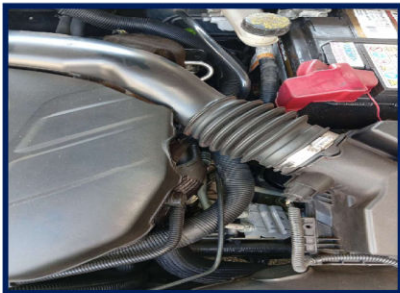
Câmbio

NUMERAÇÃO OBSTRUÍDA (ITEM EXCLUÍDO DO PARECER)

NÃO POSSUI CADASTRO NA BIN

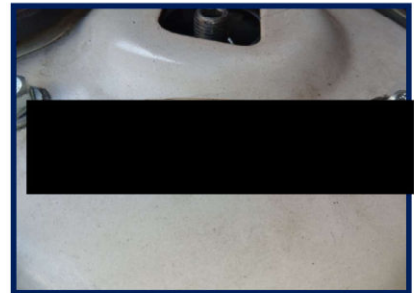
Chassi

DENTRO DOS PADRÕES HABITUAIS DO FABRICANTE

REGIÃO ÍNTEGRA

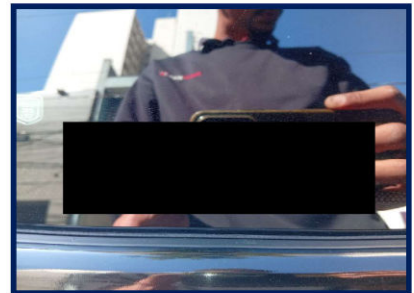
Gravação do vidro

GRAVAÇÃO NÃO ORIGINAL / COINCIDE COM O CHASSI

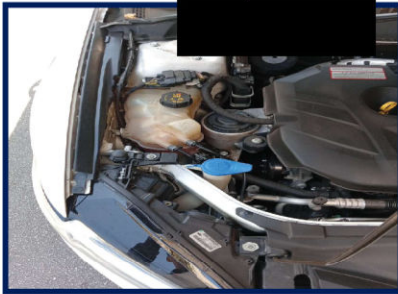
Torre amort diant/direita

| TORRE DO AMORTECEDOR DIANTEI. DIR. : | SEM AVARIAS APARENTES |

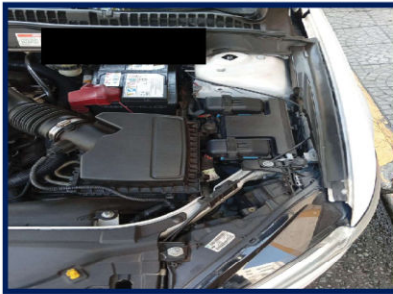
Torre amort diant/esquer

| TORRE DO AMORTECEDOR DIANTEI. ESQ. : | SEM AVARIAS APARENTES |

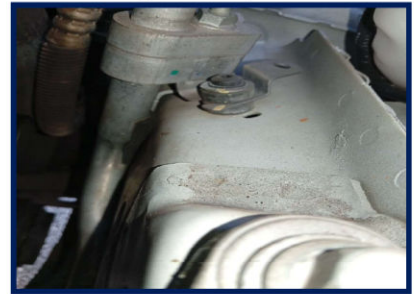
Longarina dianti/direita

| LONGARINA DIANTEI. DIR. : | SEM AVARIAS APARENTES |

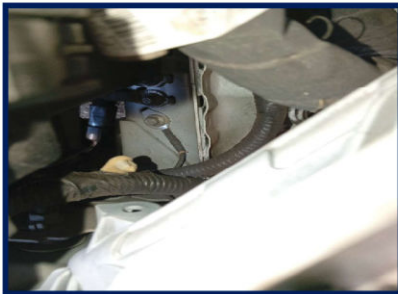
Longarina dianteira/esquerda

| LONGARINA DIANTEI. ESQ. : | SEM AVARIAS APARENTES |

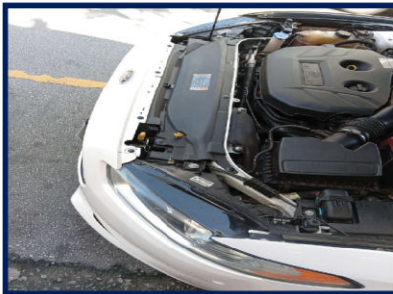
Painel Dianteiro

| PAINEL DIANT. INF./SUP. OU ALMA DO PARACHOQUE: | SEM AVARIAS APARENTES |

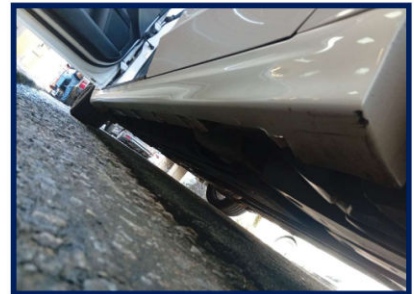
Caixa De Ar Esq

| CAIXA DE AR ESQUERDA . : | SEM AVARIAS APARENTES |

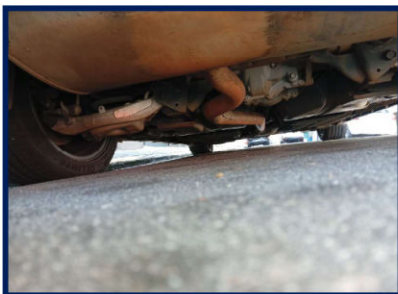
Assoalho Central

| ASSOALHO DO MONOBLOCO (HABITÁCULO, ÁREA VISÍVEL) . : | SEM AVARIAS APARENTES (ÁREA VISÍVEL) |

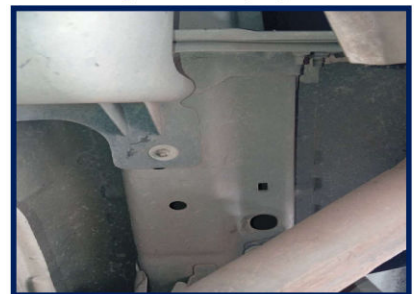
Longarina traseira/esquerda

| LONGARINA TRASEI. ESQ. : | SEM AVARIAS APARENTES |

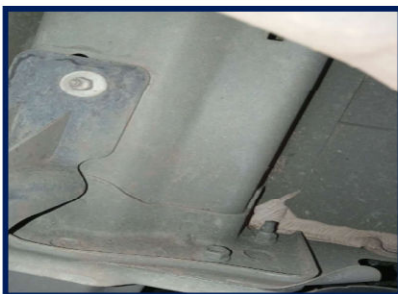
Longarina traseira/direita

| LONGARINA TRASEI. DIR. : | SEM AVARIAS APARENTES |

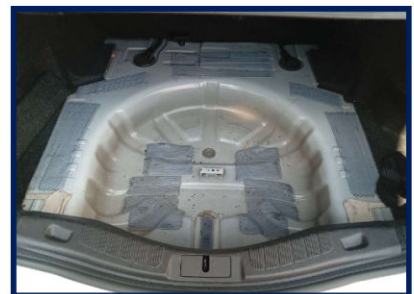
Assoalho Int. Portamalas

| ASSOALHO DO PORTAMALAS / CAÇAMBA . : | SEM AVARIAS APARENTES (ÁREA VISÍVEL) |

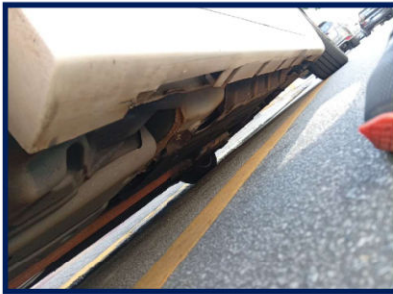
CAIXA DE AR DIR.

| CAIXA DE AR DIREITA . : | SEM AVARIAS APARENTES |
