## SITUAÇÃO GERAL

**APROVADO**

| UNIDADE: | GOIANIA - JARDIM AMERICA |

| MODELO: | IX XDRIVE40 |

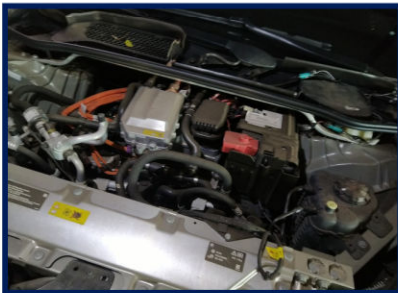
Câmbio

NUMERAÇÃO OBSTRUÍDA (ITEM EXCLUÍDO DO PARECER)

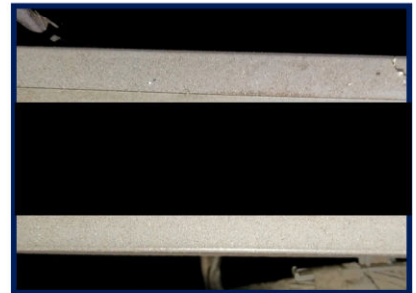
Chassi

DENTRO DOS PADRÕES HABITUAIS DO FABRICANTE

REGIÃO ÍNTEGRA

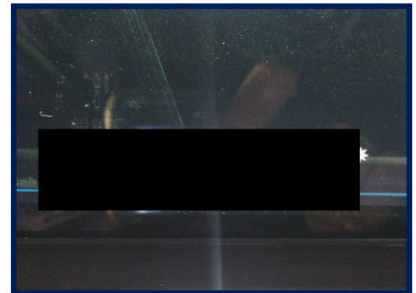
Gravação do vidro

GRAVAÇÃO ORIGINAL / COINCIDE COM O CHASSI

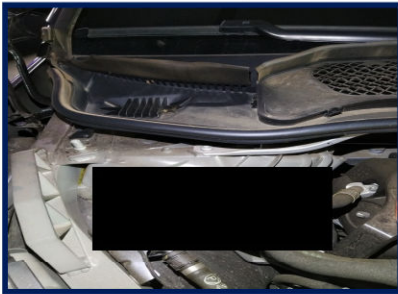
Torre amort diant/direita

| TORRE DO AMORTECEDOR DIANTEI. DIR. : | SEM AVARIAS APARENTES |

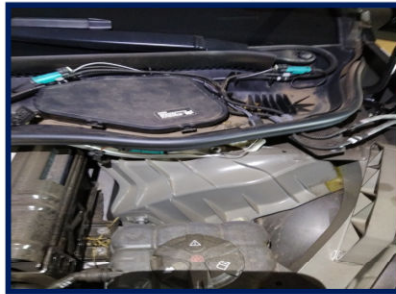
Torre amort diant/esquer

| TORRE DO AMORTECEDOR DIANTEI. ESQ. : | SEM AVARIAS APARENTES |

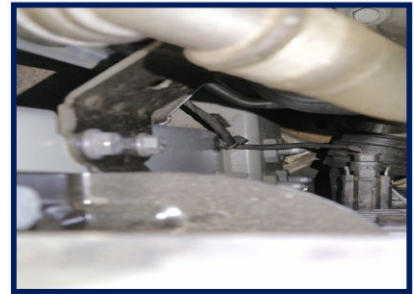
Longarina dianti/direita

| LONGARINA DIANTEI. DIR. : | SEM AVARIAS APARENTES |

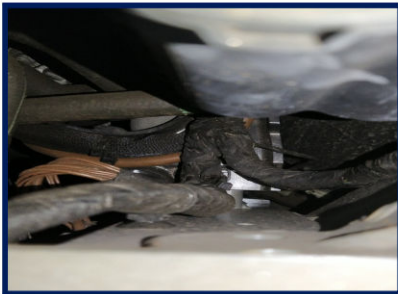
Longarina dianteira/esquerda

| LONGARINA DIANTEI. ESQ. : | SEM AVARIAS APARENTES |

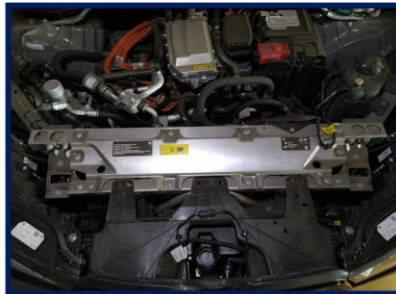
Painel Dianteiro

| PAINEL DIANT. INF./SUP. OU ALMA DO PARACHOQUE: | SEM AVARIAS APARENTES |

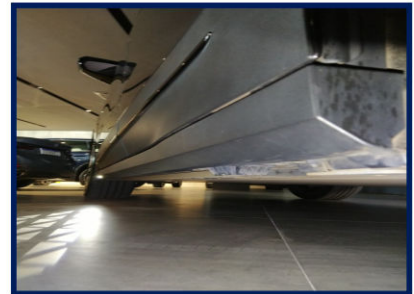
Caixa De Ar Esq

| CAIXA DE AR ESQUERDA . : | SEM AVARIAS APARENTES |

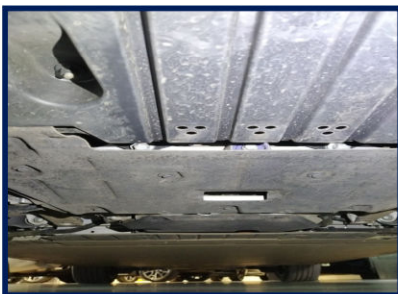
Assoalho Central

| ASSOALHO DO MONOBLOCO (HABITÁCULO, ÁREA VISÍVEL) . : | SEM AVARIAS APARENTES (ÁREA VISÍVEL) |

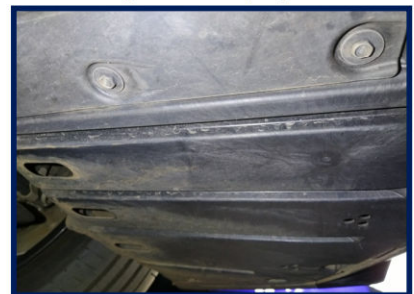
Longarina traseira/esquerda

| LONGARINA TRASEI. ESQ. : | SEM AVARIAS APARENTES |

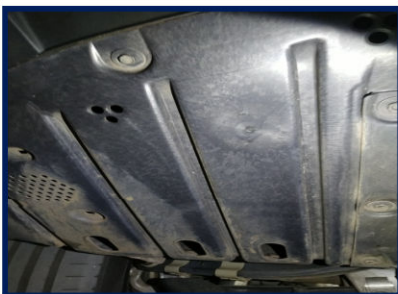
Longarina traseira/direita

| LONGARINA TRASEI. DIR. : | SEM AVARIAS APARENTES |

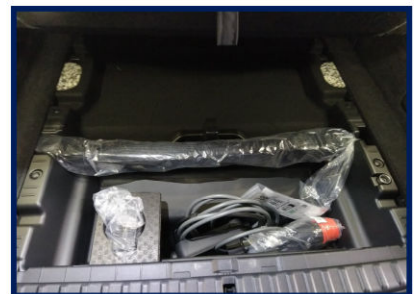
Assoalho Int. Portamalas

| ASSOALHO DO PORTAMALAS / CAÇAMBA . : | SEM AVARIAS APARENTES (ÁREA VISÍVEL) |

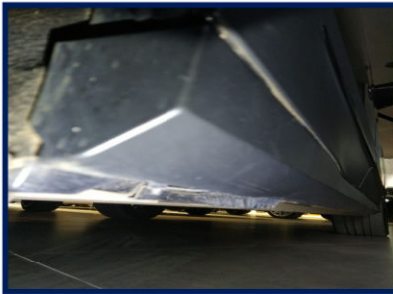
CAIXA DE AR DIR.

| CAIXA DE AR DIREITA . : | SEM AVARIAS APARENTES |
