## SITUAÇÃO GERAL

**APROVADO**

NO. LAUDO: [REDACTED]  
DATA DE VISTORIA: 19/08/2026 13:06  
UNIDADE: [REDACTED]  
PRESTADOR DE SERVIÇO: [REDACTED]  
CNPJ: [REDACTED]  
CLIENTE CONTRATANTE: [REDACTED]

MARCA: PORSCHE  
MODELO: PORSCHE CAYENNE V6  
COR: BRANCA  
ANO FABRICAÇÃO: 2018  
ANO MODELO: 2019  
PLACA: [REDACTED]  
RENAVAM: [REDACTED]  
KM: NADA CONSTA  
COMBUSTÍVEL: 0

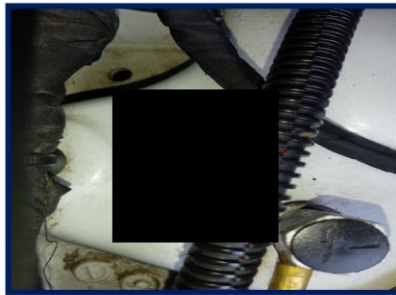
Etiqueta ETA Motor

ETA DENTRO DOS PADRÕES / NUMERAÇÃO COINCIDE COM O CHASSI

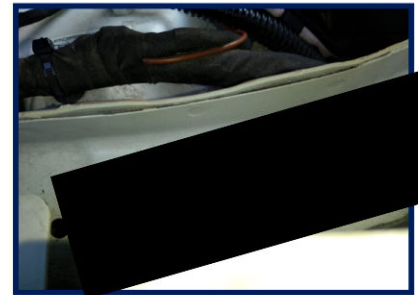
Chassi

DENTRO DOS PADRÕES HABITUAIS DO FABRICANTE  
REGIÃO ÍNTEGRA

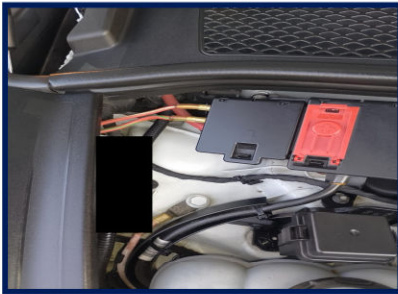
Torre amort diant/direita

| TORRE DO AMORTECEDOR DIANTEI. DIR. : | SEM AVARIAS APARENTES |

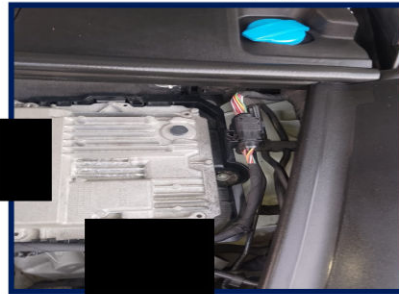
Torre amort diant/esquer

| TORRE DO AMORTECEDOR DIANTEI. ESQ. : | SEM AVARIAS APARENTES |

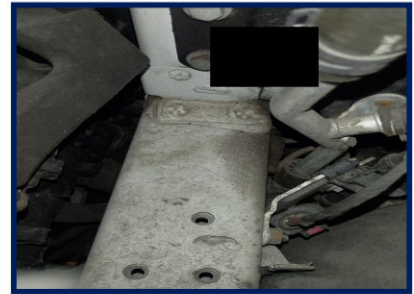
Longarina dianti/direita

| LONGARINA DIANTEI. DIR. : | SEM AVARIAS APARENTES |

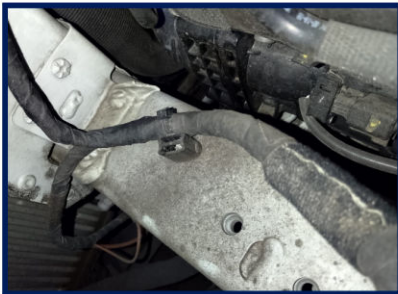
Longarina dianteira/esquerda

| LONGARINA DIANTEI. ESQ. : | SEM AVARIAS APARENTES |

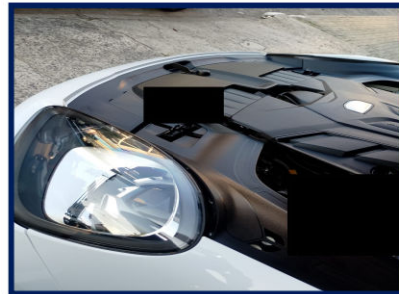
Painel Dianteiro

| PAINEL DIANT. INF./SUP. OU ALMA DO PARACHOQUE: | SEM AVARIAS APARENTES |

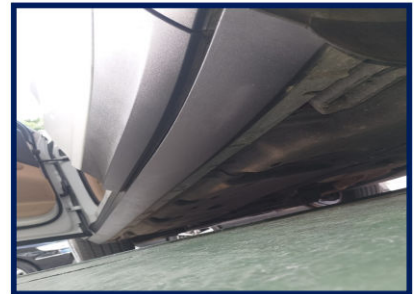
Caixa De Ar Esq

| CAIXA DE AR ESQUERDA . : | SEM AVARIAS APARENTES |

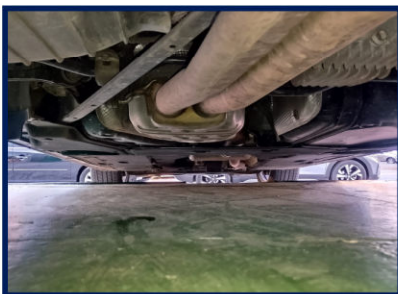
Assoalho Central

| ASSOALHO DO MONOBLOCO (HABITÁCULO, ÁREA VISÍVEL) . : | SEM AVARIAS APARENTES (ÁREA VISÍVEL) |

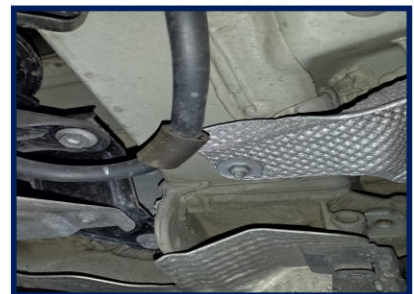
Longarina traseira/esquerda

| LONGARINA TRASEI. ESQ. : | SEM AVARIAS APARENTES |

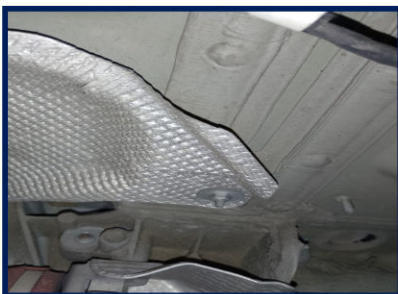
Longarina traseira/direita

| LONGARINA TRASEI. DIR. : | SEM AVARIAS APARENTES |

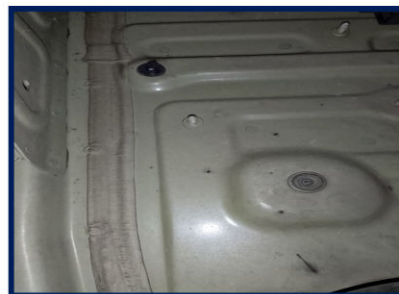
Junção Assoalho/Painel Tras

| PAINEL TRASEIRO . : | SEM AVARIAS APARENTES |

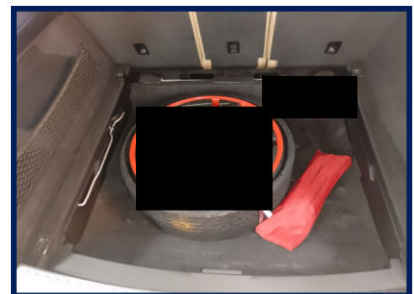
Assoalho Int. Portamalas

| ASSOALHO DO PORTAMALAS / CAÇAMBA . : | SEM AVARIAS APARENTES (ÁREA VISÍVEL) |

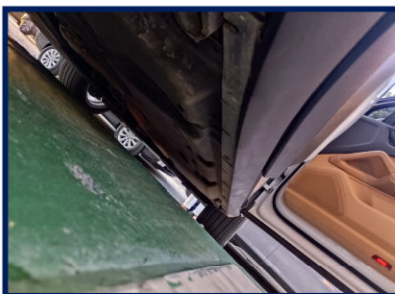
CAIXA DE AR DIR.

| CAIXA DE AR DIREITA . : | SEM AVARIAS APARENTES |
