CAYENNE CP PHE

**VISTORIA**  
**CERTICAR**

| DATA DE VISTORIA: | 13/08/2026 12:01 |

| MARCA: | PORSCHE |

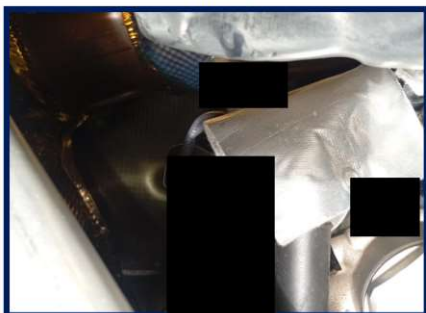
Câmbio

NUMERAÇÃO OBSTRUÍDA (ITEM EXCLUÍDO DO PARECER) \_\_\_\_\_

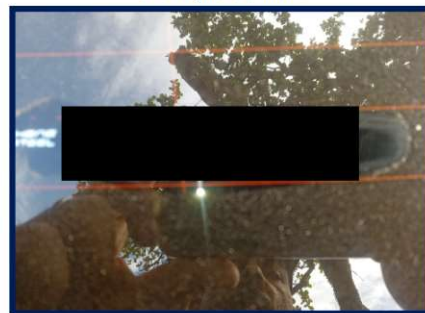
Gravação do vidro

GRAVAÇÃO NÃO ORIGINAL / COINCIDE COM O CHASSI

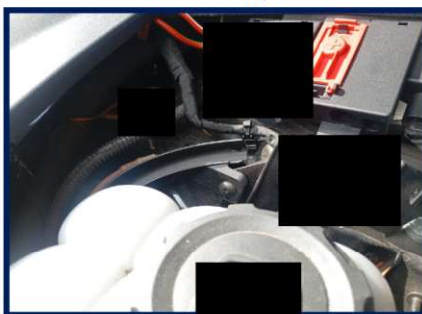
Torre amort diant/direita

SEM AVARIAS APARENTES

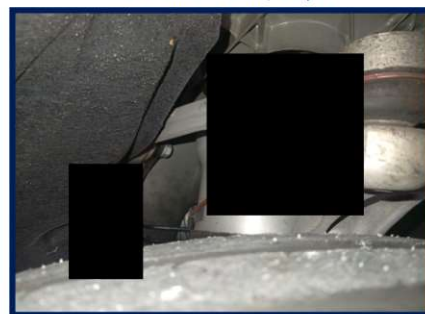
Torre amort diant/esquer

SEM AVARIAS APARENTES

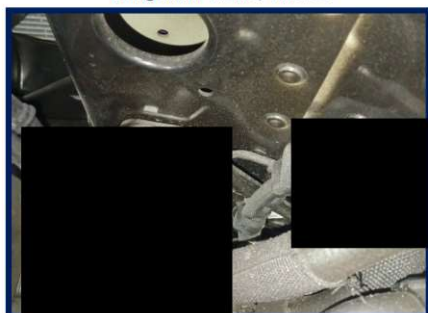
Longarina dianti/direita

SEM AVARIAS APARENTES

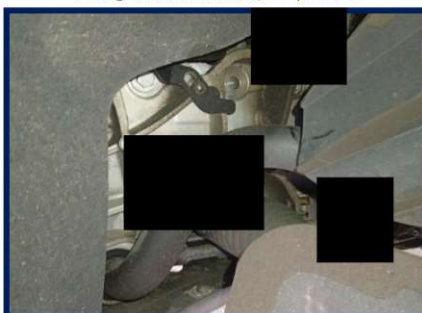
Longarina dianteira/esquerda

SEM AVARIAS APARENTES

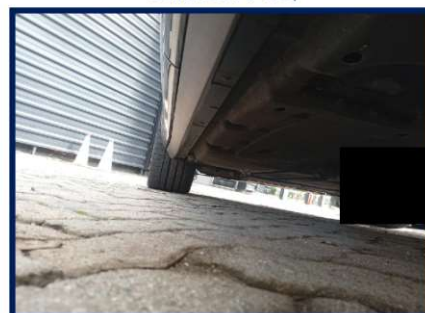
Caixa De Ar Esq

SEM AVARIAS APARENTES

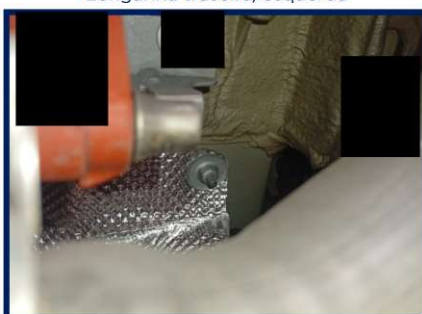
Longarina traseira/esquerda

SEM AVARIAS APARENTES

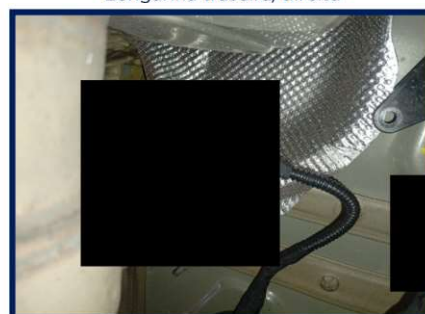
Longarina traseira/direita

SEM AVARIAS APARENTES

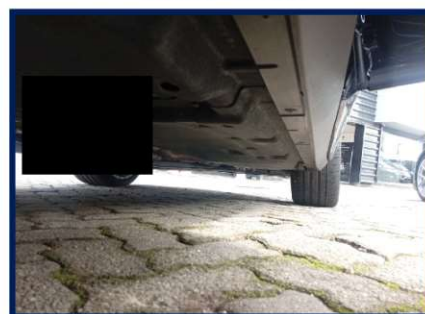
CAIXA DE AR DIR.

SEM AVARIAS APARENTES

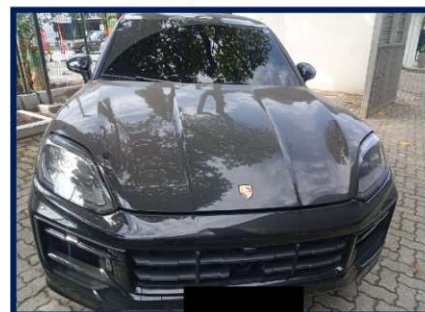
GRADE/CAPÔ DIANT

VEÍCULO EXAMINADO APRESENTA PPF FULL INSTALADO EM PARALAMAS DIANTEIROS E CAPUT,IMPOSSIBILITANDO CERTIFICAÇÃO DE PINTURA.
