## SITUAÇÃO GERAL

APROVADO

NO. LAUDO: [REDACTED]  
DATA DE VISTORIA: 18/08/2026 11:49  
UNIDADE: VILA PRUDENTE  
PRESTADOR DE SERVIÇO: [REDACTED]  
CNPJ: [REDACTED]  
CLIENTE CONTRATANTE: [REDACTED]

MARCA: JEEP  
MODELO: COMMANDER OVR T270  
COR: DOURADA  
ANO FABRICAÇÃO: 2024  
ANO MODELO: 2024  
PLACA: [REDACTED]  
RENAVAM: [REDACTED]  
KM: 56810  
COMBUSTÍVEL: FLEX

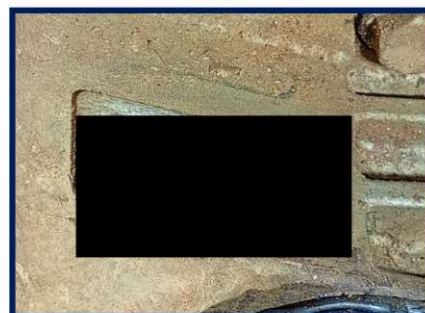
Motor

DENTRO DOS PADRÕES HABITUAIS DO FABRICANTE

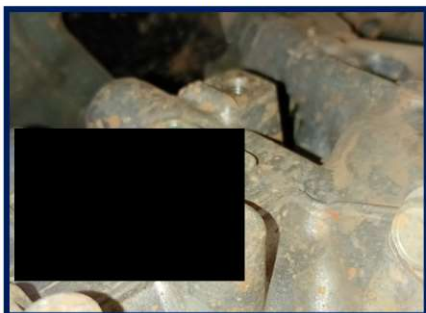
Câmbio

DENTRO DOS PADRÕES HABITUAIS DO FABRICANTE

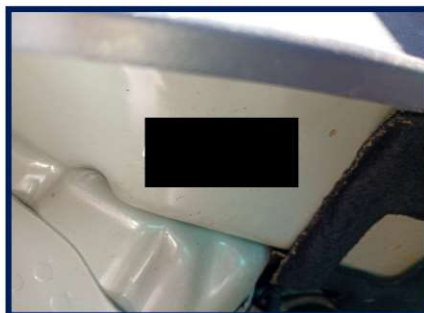
Etiqueta ETA Motor

ETA DENTRO DOS PADRÕES / NUMERAÇÃO COINCIDE COM O CHASSI

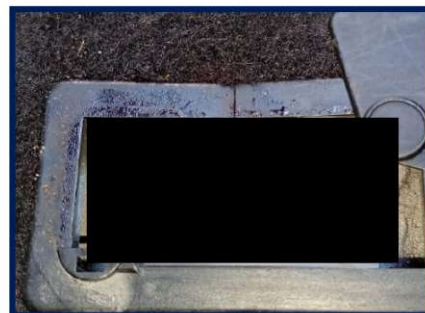
Chassi

DENTRO DOS PADRÕES HABITUAIS DO FABRICANTE

REGIÃO ÍNTEGRA

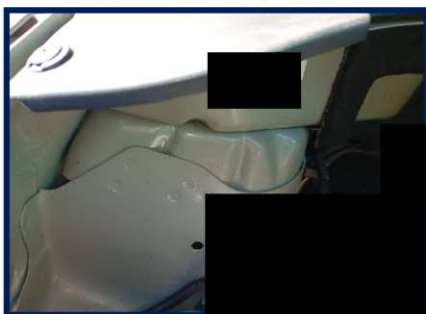
Torre amort diant/direita

| TORRE DO AMORTECEDOR DIANTEI. DIR. : | SEM AVARIAS APARENTES |

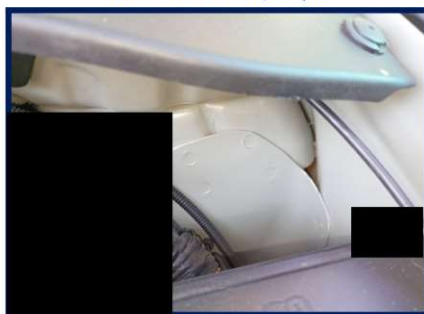
Torre amort diant/esquer

| TORRE DO AMORTECEDOR DIANTEI. ESQ. : | SEM AVARIAS APARENTES |

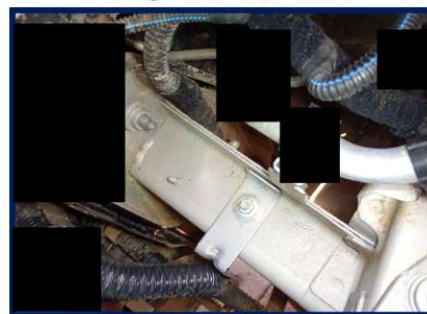
Longarina dianti/direita

| LONGARINA DIANTEI. DIR. : | SEM AVARIAS APARENTES |

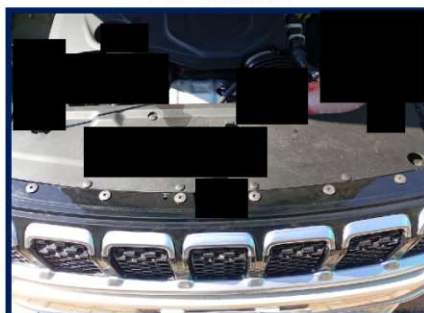
Painel Dianteiro

| PAINEL DIANT. INF./SUP. OU ALMA DO PARACHOQUE: | SEM AVARIAS APARENTES |

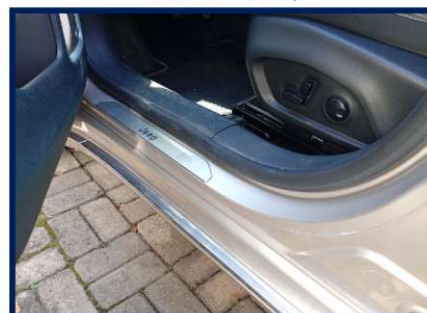
Caixa De Ar Esq

| CAIXA DE AR ESQUERDA . : | SEM AVARIAS APARENTES |

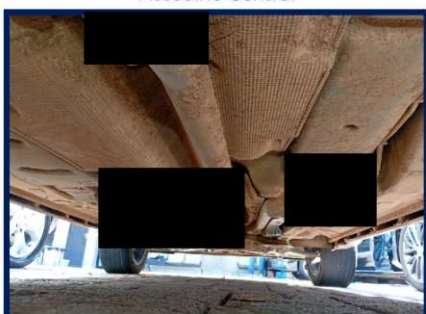
Assoalho Central

| ASSOALHO DO MONOBLOCO (HABITÁCULO, ÁREA VISÍVEL) . : | SEM AVARIAS APARENTES (ÁREA VISÍVEL) |

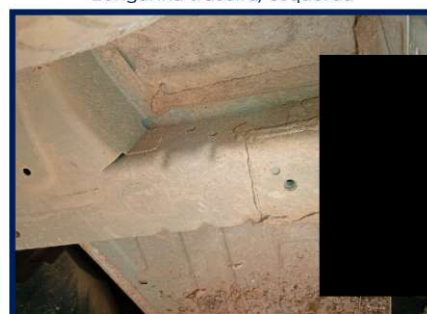
Longarina traseira/esquerda

| LONGARINA TRASEI. ESQ. : | SEM AVARIAS APARENTES |

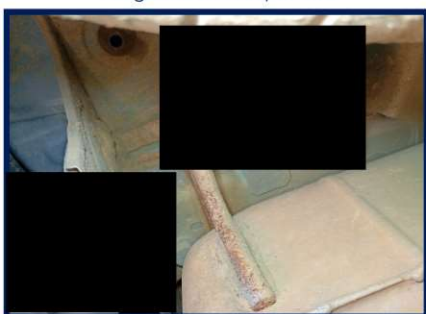
Longarina traseira/direita

| LONGARINA TRASEI. DIR. : | SEM AVARIAS APARENTES |

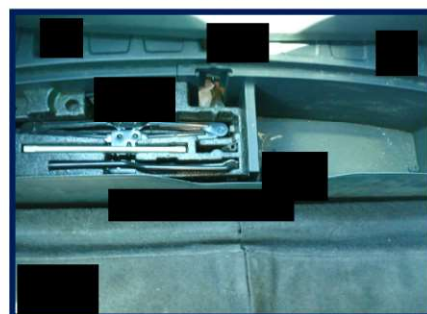
Assoalho Int. Portamalas

| ASSOALHO DO PORTAMALAS / CAÇAMBA . : | SEM AVARIAS APARENTES (ÁREA VISÍVEL) |

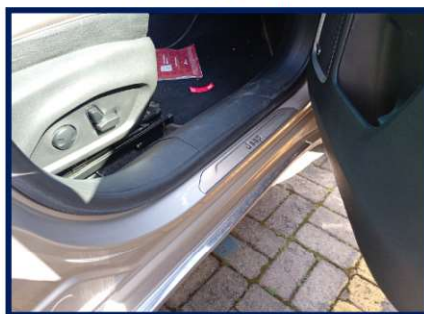
CAIXA DE AR DIR.

| CAIXA DE AR DIREITA . : | SEM AVARIAS APARENTES |
