## SITUAÇÃO GERAL

**APROVADO**

## DADOS GERAIS

| MODELO: | FORD FUSION TITGTDIWD |

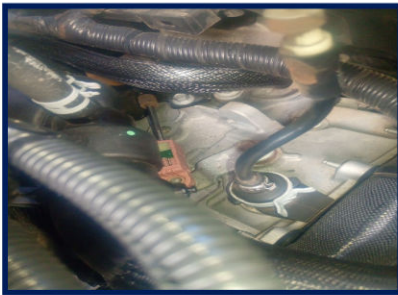
Câmbio

NUMERAÇÃO OBSTRUÍDA (ITEM EXCLUÍDO DO PARECER)

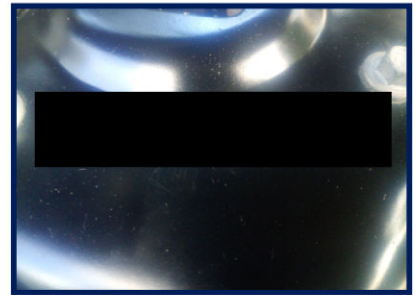
Chassi

NUMERAÇÃO IDENTIFICADORA : DENTRO DOS PADRÕES HABITUAIS DO FABRICANTE  
CHAPA SUPORTE : REGIÃO ÍNTEGRA

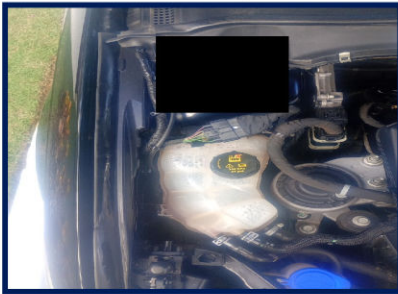
Torre amort diant/direita

| TORRE DO AMORTECEDOR DIANTEI. DIR. : | SEM AVARIAS APARENTES |

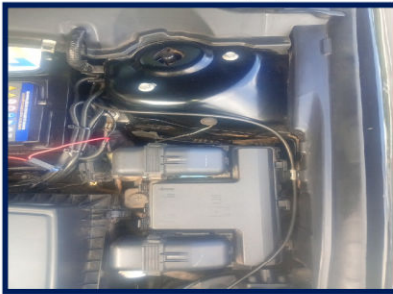
Torre amort diant/esquer

| TORRE DO AMORTECEDOR DIANTEI. ESQ. : | SEM AVARIAS APARENTES |

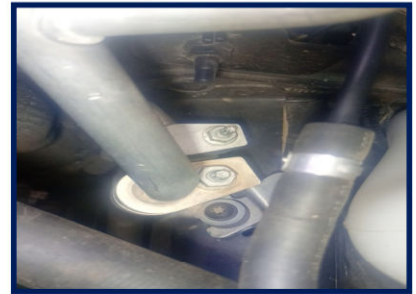
Longarina dianti/direita

| LONGARINA DIANTEI. DIR. : | SEM AVARIAS APARENTES |

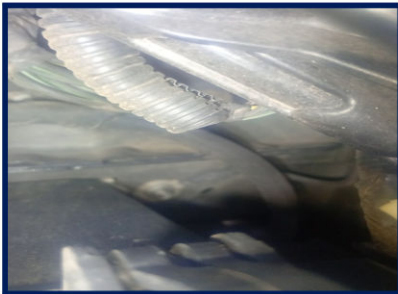
Longarina dianteira/esquerda

| LONGARINA DIANTEI. ESQ. : | SEM AVARIAS APARENTES |

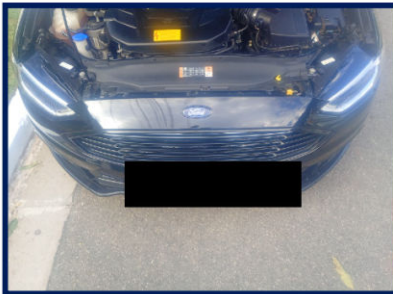
Painel Dianteiro

| PAINEL DIANT. INF./SUP. OU ALMA DO PARACHOQUE: | SEM AVARIAS APARENTES |

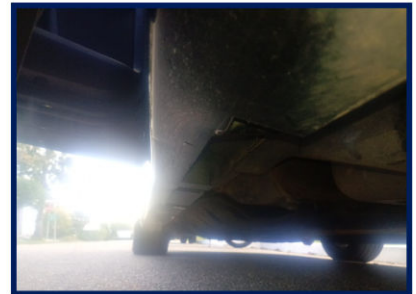
Caixa De Ar Esq

| CAIXA DE AR ESQUERDA . : | SEM AVARIAS APARENTES |

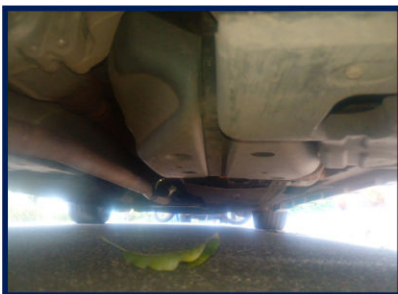
Assoalho Central

| ASSOALHO DO MONOBLOCO (HABITÁCULO, ÁREA VISÍVEL) . : | SEM AVARIAS APARENTES (ÁREA VISÍVEL) |

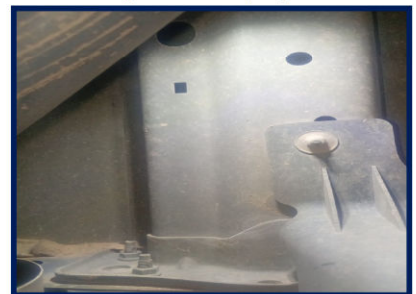
Longarina traseira/esquerda

| LONGARINA TRASEI. ESQ. : | SEM AVARIAS APARENTES |

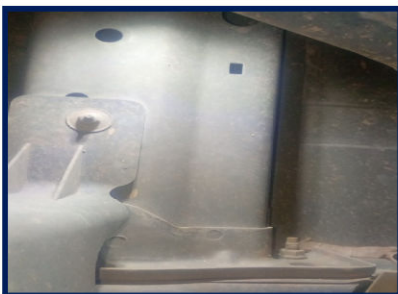
Longarina traseira/direita

| LONGARINA TRASEI. DIR. : | SEM AVARIAS APARENTES |

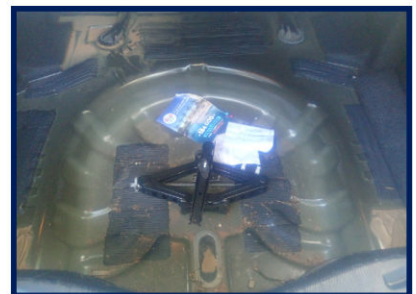
Assoalho Int. Portamalas

| ASSOALHO DO PORTAMALAS / CAÇAMBA . : | SEM AVARIAS APARENTES (ÁREA VISÍVEL) |

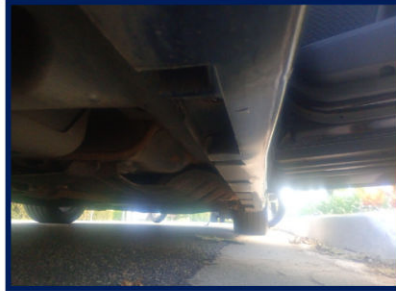
CAIXA DE AR DIR.

| CAIXA DE AR DIREITA . : | SEM AVARIAS APARENTES |
