## SITUAÇÃO GERAL

## APRESENTAÇÃO

| DATA DE VISTORIA: | 10/08/2026 14:28 |

| MODELO: | BMW X5 XDRIVE 35i ZV41 |

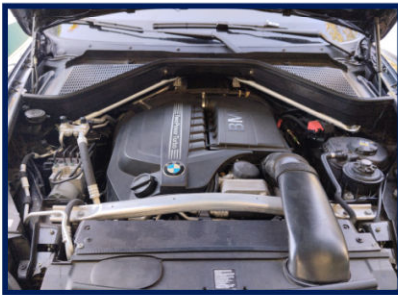
Câmbio

NO. CÂMBIO NA BIN: N/I  
NO. CÂMBIO NO VEÍCULO: OBSTRUIDO

NÃO POSSUI CADASTRO NA BIN

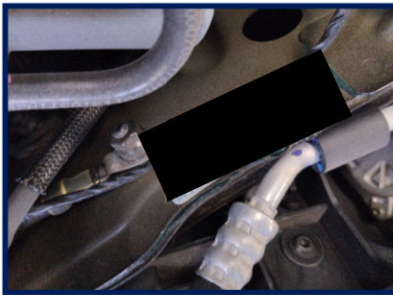
Etiqueta ETA Motor

ETA MOTOR : ETA DENTRO DOS PADRÕES / NUMERAÇÃO COINCIDE COM O CHASSI  
ETA BATENTE DA PORTA : ETA DENTRO DOS PADRÕES / NUMERAÇÃO COINCIDE COM O CHASSI  
ETA ASSOALHO : NÃO OBRIGATÓRIO  
PLAQUETA ANO FABRICAÇÃO : PLAQUETA OK (NACIONAIS E IMPORT. APÓS 1999)

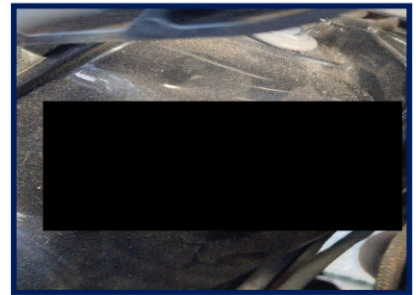
Chassi

NUMERAÇÃO IDENTIFICADORA : DENTRO DOS PADRÕES HABITUAIS DO FABRICANTE  
CHAPA SUPORTE : REGIÃO ÍNTEGRA

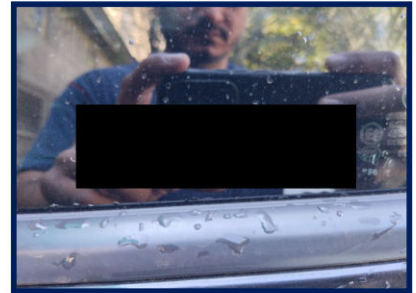
Gravação do vidro

PARABRISA : GRAVAÇÃO ORIGINAL / COINCIDE COM O CHASSI  
PORTA DIANTE. ESQ. : GRAVAÇÃO ORIGINAL / COINCIDE COM O CHASSI  
PORTA TRAS. ESQ / LAT TRAS. ESQ. : GRAVAÇÃO ORIGINAL / COINCIDE COM O CHASSI  
VIGIA TRASEIRO. : GRAVAÇÃO ORIGINAL / COINCIDE COM O CHASSI

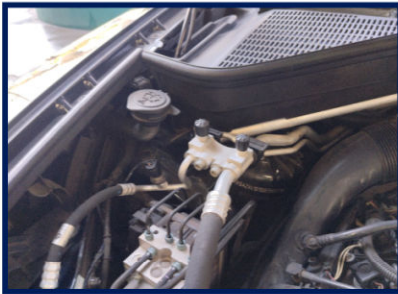
Torre amort diant/direita

| TORRE DO AMORTECEDOR DIANTEI. DIR. : | SEM AVARIAS APARENTES |

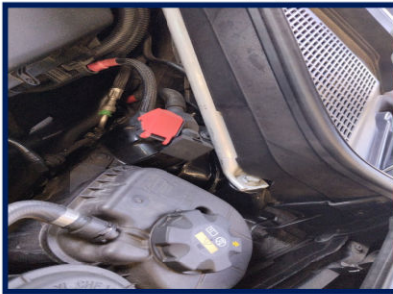
Torre amort diant/esquer

| TORRE DO AMORTECEDOR DIANTEI. ESQ. : | SEM AVARIAS APARENTES |

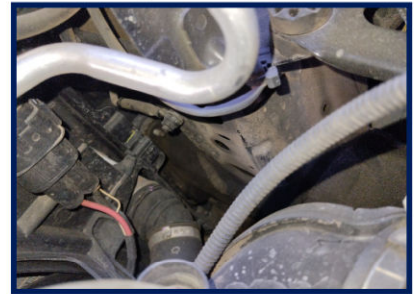
Longarina dianti/direita

| LONGARINA DIANTEI. DIR. : | SEM AVARIAS APARENTES |

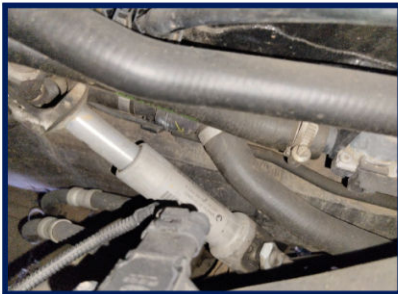
Longarina dianteira/esquerda

| LONGARINA DIANTEI. ESQ. : | SEM AVARIAS APARENTES |

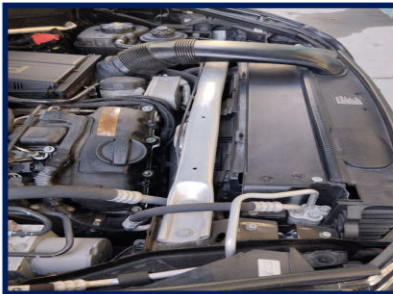
Painel Dianteiro

| PAINEL DIANT. INF./SUP. OU ALMA DO PARACHOQUE: | SEM AVARIAS APARENTES |

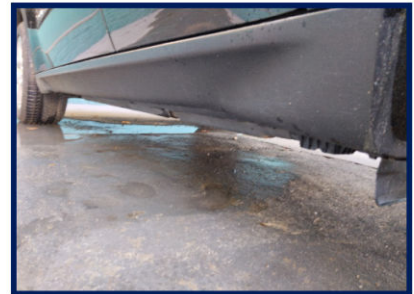
Caixa De Ar Esq

| CAIXA DE AR ESQUERDA . : | SEM AVARIAS APARENTES |

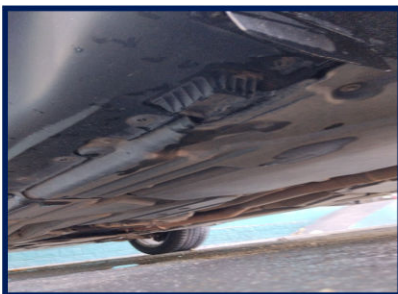
Assoalho Central

| ASSOALHO DO MONOBLOCO (HABITÁCULO, ÁREA VISÍVEL) . : | SEM AVARIAS APARENTES (ÁREA VISÍVEL) |

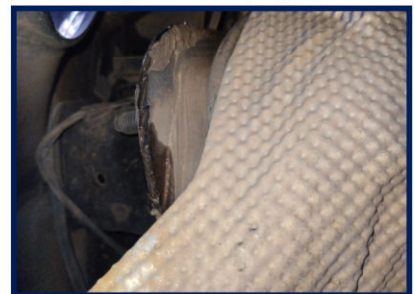
Longarina traseira/esquerda

| LONGARINA TRASEI. ESQ. : | SEM AVARIAS APARENTES |

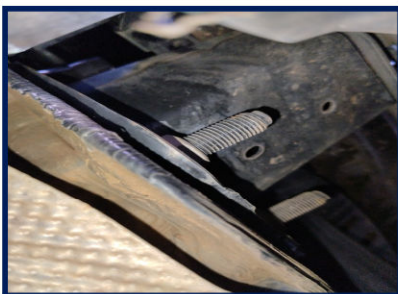
Longarina traseira/direita

| LONGARINA TRASEI. DIR. : | SEM AVARIAS APARENTES |

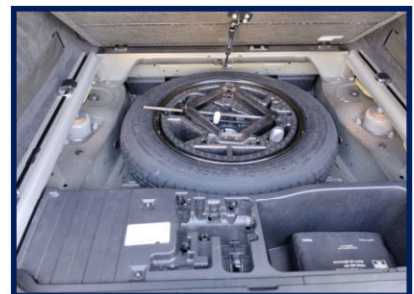
Assoalho Int. Portamalas

| ASSOALHO DO PORTAMALAS / CAÇAMBA . : | SEM AVARIAS APARENTES (ÁREA VISÍVEL) |

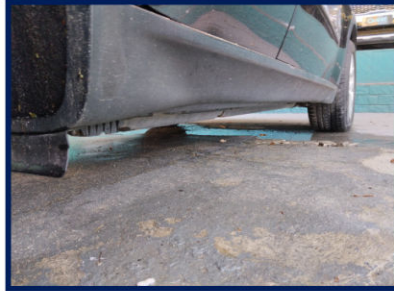
CAIXA DE AR DIR.

| CAIXA DE AR DIREITA . : | SEM AVARIAS APARENTES |
