## DADOS GERAIS

| DATA DE VISTORIA: | 15/04/2026 12:32 |
| PRESTADOR DE SERVIÇO: | SILVECAR VISTORIA VEICULAR LTDA - ME |

| MODELO: | I/PEUGEOT 308 ACTIVE |

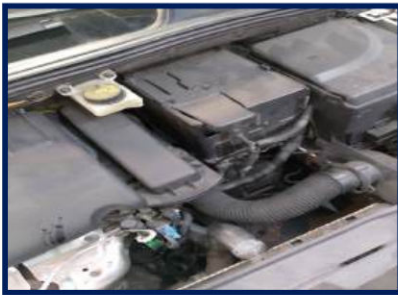
Câmbio

NUMERAÇÃO OBSTRUÍDA (ITEM EXCLUÍDO DO PARECER)

NÃO POSSUI CADASTRO NA BIN

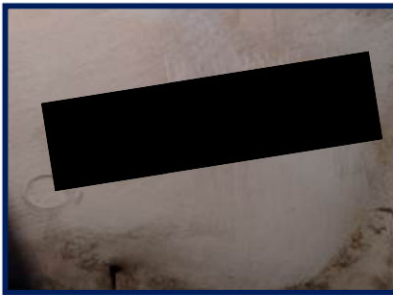
Etiqueta ETA Motor

ETA DENTRO DOS PADRÕES / NUMERAÇÃO COINCIDE COM O CHASSI

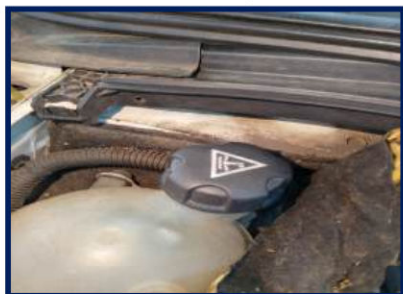
Torre amort diant/direita

| TORRE DO AMORTECEDOR DIANTEI. DIR. : | SEM AVARIAS APARENTES |

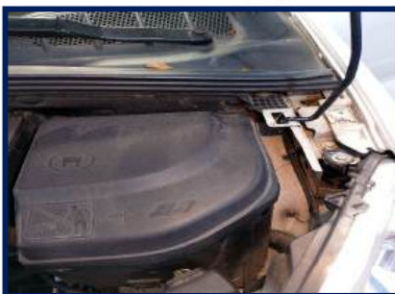
Torre amort diant/esquer

| TORRE DO AMORTECEDOR DIANTEI. ESQ. : | SEM AVARIAS APARENTES |

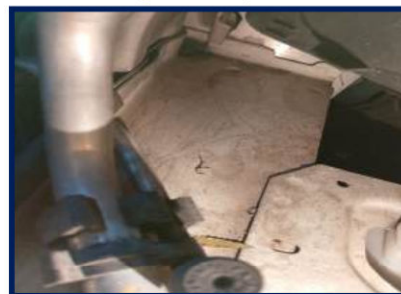
Longarina dianti/direita

| LONGARINA DIANTEI. DIR. : | SEM AVARIAS APARENTES |

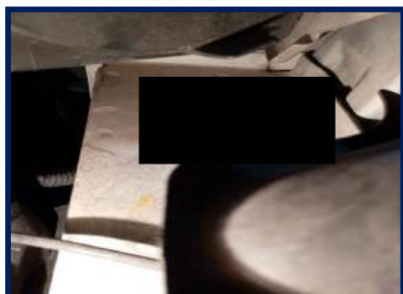
Longarina dianteira/esquerda

| LONGARINA DIANTEI. ESQ. : | SEM AVARIAS APARENTES |

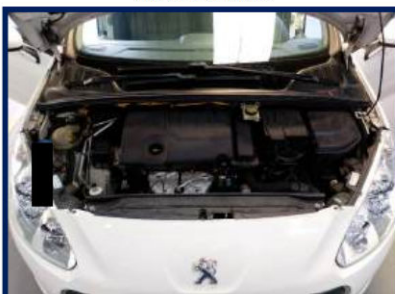
Painel Dianteiro

| PAINEL DIANT. INF./SUP. OU ALMA DO PARACHOQUE: | SEM AVARIAS APARENTES |

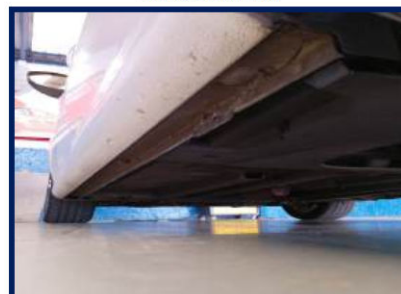
Caixa De Ar Esq

| CAIXA DE AR ESQUERDA . : | SEM AVARIAS APARENTES |

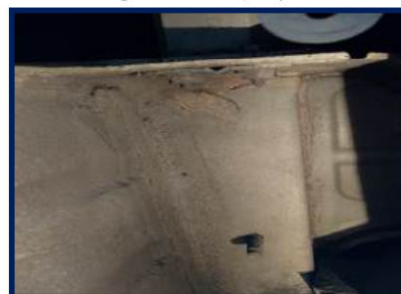
Longarina traseira/esquerda

| LONGARINA TRASEI. ESQ. : | SEM AVARIAS APARENTES |

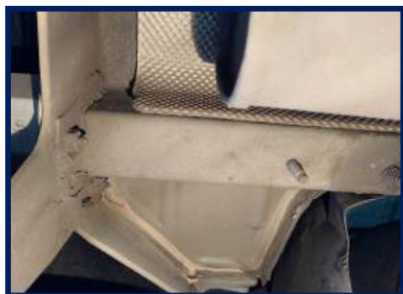
Longarina traseira/direita

| LONGARINA TRASEI. DIR. : | SEM AVARIAS APARENTES |

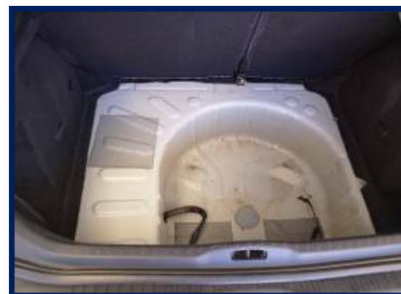
Assoalho Int. Portamalas

| ASSOALHO DO PORTAMALAS / CAÇAMBA . : | SEM AVARIAS APARENTES (ÁREA VISÍVEL) |

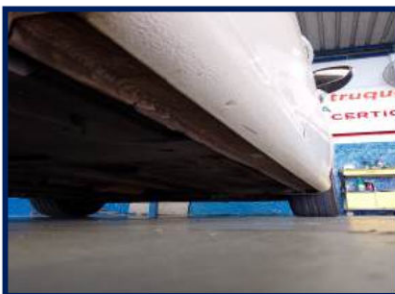
CAIXA DE AR DIR.

| CAIXA DE AR DIREITA . : | REPARADO |
