APROVADO

## DADOS GERAIS

## DADOS GERAIS DO VEÍCULO

| MODELO: | TIGGO8 16TA |

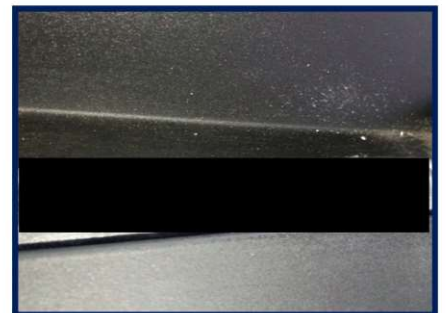
Chassi

NUMERAÇÃO IDENTIFICADORA : \_\_\_\_\_ DENTRO DOS PADRÕES HABITUAIS DO FABRICANTE  
CHAPA SUPORTE : \_\_\_\_\_ REGIÃO ÍNTEGRA

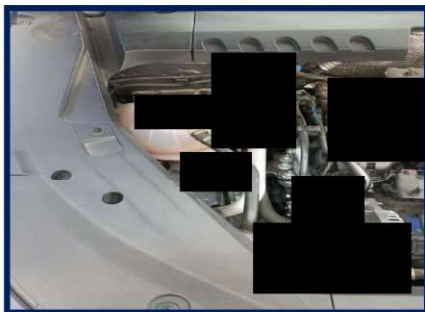
Torre amort diant/direita

| TORRE DO AMORTECEDOR DIANTEI. DIR.: | SEM AVARIAS APARENTES |

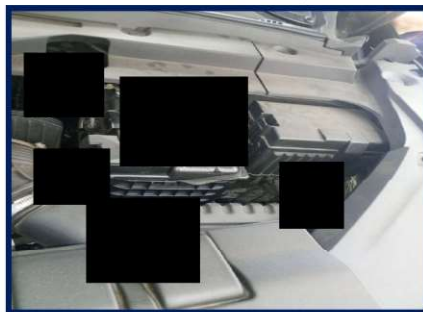
Torre amort diant/esquer

| TORRE DO AMORTECEDOR DIANTEI. ESQ.: | SEM AVARIAS APARENTES |

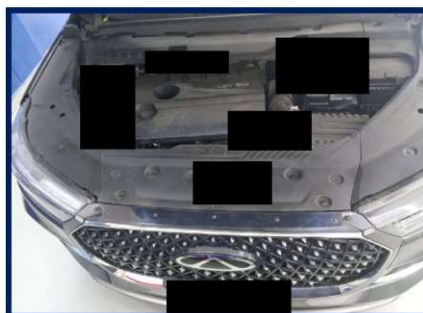
Painel Dianteiro

| PAINEL DIANT. INF./SUP. OU ALMA DO PARACHOQUE: | SEM AVARIAS APARENTES |

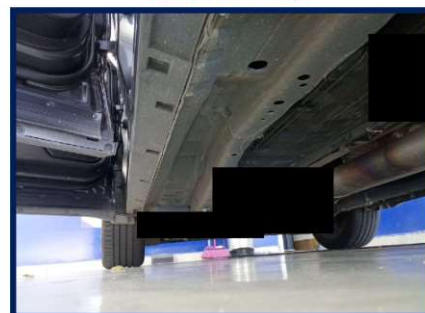
Caixa De Ar Esq

| CAIXA DE AR ESQUERDA.: | SEM AVARIAS APARENTES |

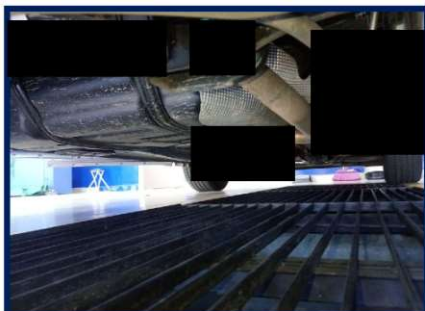
Assoalho Central

| ASSOALHO DO MONOBLOCO (HABITÁCULO, ÁREA VISÍVEL).: | SEM AVARIAS APARENTES (ÁREA VISÍVEL) |

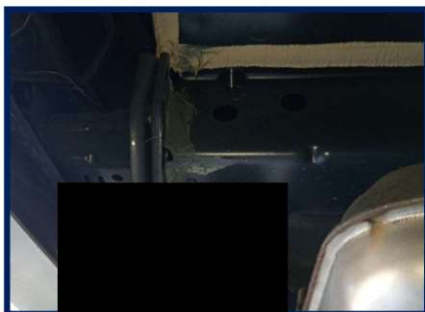
Longarina traseira/direita

| LONGARINA TRASEI. DIR.: | SEM AVARIAS APARENTES |

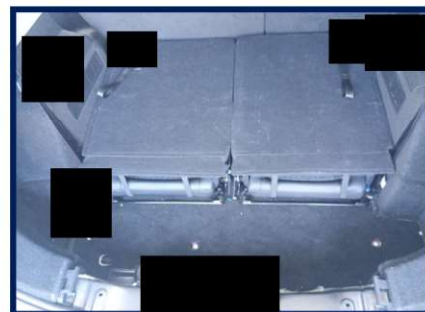
Assoalho Int. Portamalas

| ASSOALHO DO PORTAMALAS / CAÇAMBA.: | SEM AVARIAS APARENTES (ÁREA VISÍVEL) |

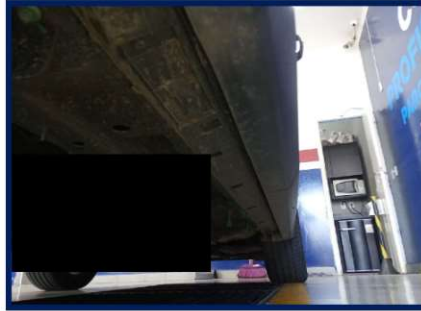
CAIXA DE AR DIR.

| CAIXA DE AR DIREITA.: | SEM AVARIAS APARENTES |
