## DADOS DO VEÍCULO - CARACTERÍSTICAS

| | BMW | X4 XDRIVE30I | 2023 | 2023 | PRETO | GASOLINA |

## PARECER TÉCNICO

APROVADO

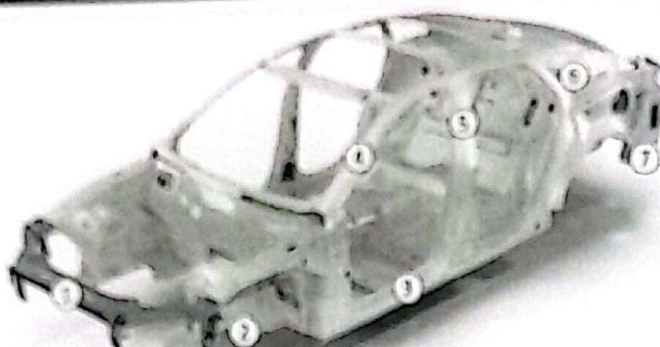
TERMO ANÁLISE ESTRUTURAL OBSERVAÇÃO  
NÃO APRESENTA CORTES E/OU REPAROS APARENTES  
NÃO APRESENTA VESTÍGIOS APARENTES DE COLISÃO

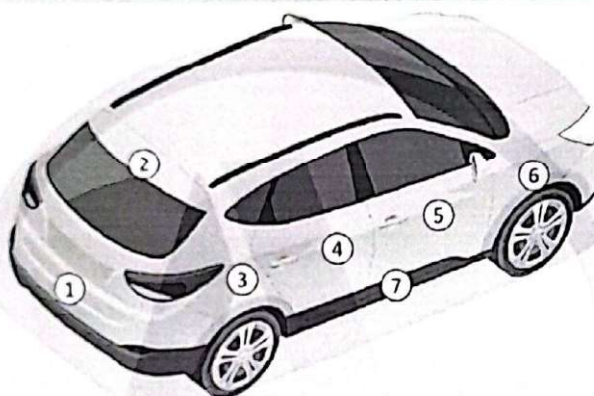
CONSTA OBSERVAÇÃO NA PINTURA (VIDE MÓDULO DE PINTURA). CONSULTAS: CONSTA ALIENACAO FIDUCIARIA, CONSTA IPVA COM VENCIMENTO 17/04/2026 NO VALOR DE R\$ 6.928,96 E CONSTAM DÉBITOS DE MULTAS NO VALOR TOTAL DE R\$ 4.966,31 (CONSULTAS ANEXAS).

| | Esp.<br>(μ) | |
|---|---|---|
| REPARADA E REPINTADA | 653 | 4 - PORTA TRASEIRA DIREITA |

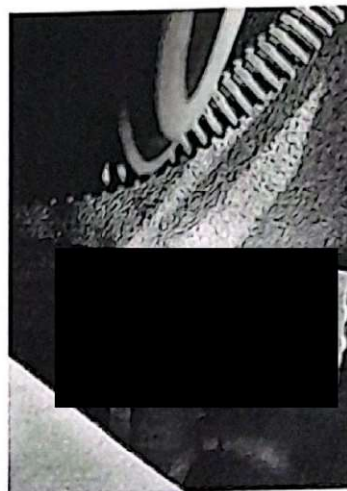
NR. MOTOR

1 - NUMERAÇÃO IDENTIFICADORA DO MOTOR DENTRO DO PADRÃO USUAL DO FABRICANTE
