## LAUDO DE VISTORIA CAUTELAR

**JEEP/JEEP/RENEGADE LNGTD AT**

**2016/ 2017 - Vermelha - Alcool / Gasolina**

**APROVADO**

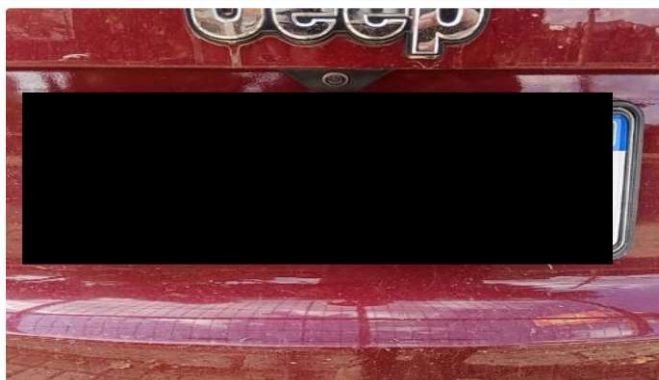
Placas (PIV)

✓ 208 - Sem vestígios de irregularidades.

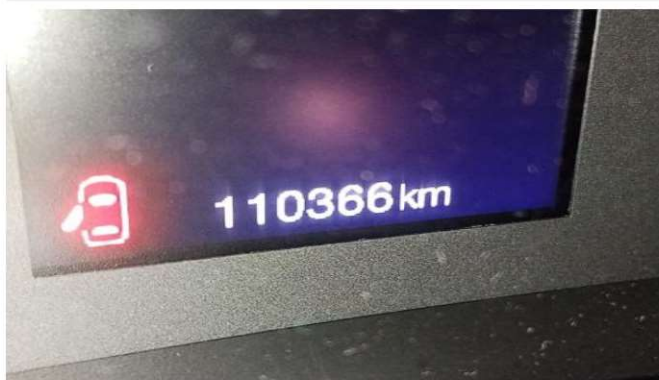
Hodômetro

✓ 249 - Registro fotografado/observado.

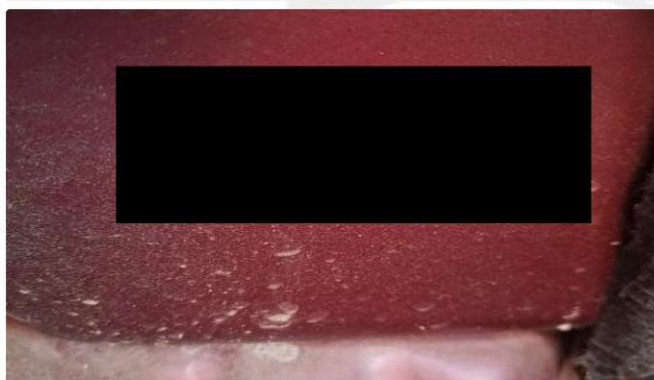
Eta/VIS

✓ 249 - Registro fotografado/observado.

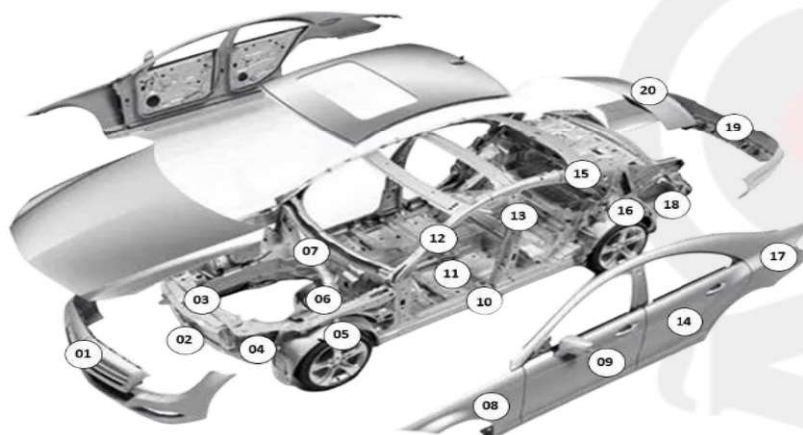
AVALIAÇÃO ESTRUTURAL

| ● 1 - Envolvente/para choque dianteiro | Original |
| ● 2 - Alma para choque diant/painel front infe/crashbox | Original |
| ● 3 - Painel frontal superior | Original |
| ● 4 - longarina dianteira inferior/superior esquerda | Original |
| ● 5 - Caixa de roda dianteira esquerda | Original |
| ● 6 - Torre do amortecedor dianteiro esquerdo | Original |
| ● 7 - Painel corta fogo | Original |
| ● 8 - Para lama/folha lateral dianteira esquerda | Original |
| ● 9 - Porta dianteira esquerda | Original |
| ● 10 - Caixa de ar/soleira esquerda | Original |
| ● 11 - Assoalho do habitáculo lado esquerdo | Original |
| ● 12 - Coluna dianteira esquerda | Original |
| ● 13 - Coluna média/central esquerda | Original |
| ● 14 - Porta traseira esquerda | Original |
| ● 15 - Coluna traseira esquerda | Original |
| ● 16 - Caixa de roda traseira esquerda | Original |
| ● 17 - Folha lateral traseira esquerda | Original |
| ● 18 - Longarina traseira esquerda | Original |
| ● 19 - Envolvente/para choque traseiro | Original |
| ● 20 - Capô/tampa do porta malas/caçamba/painel traseiro | Original |

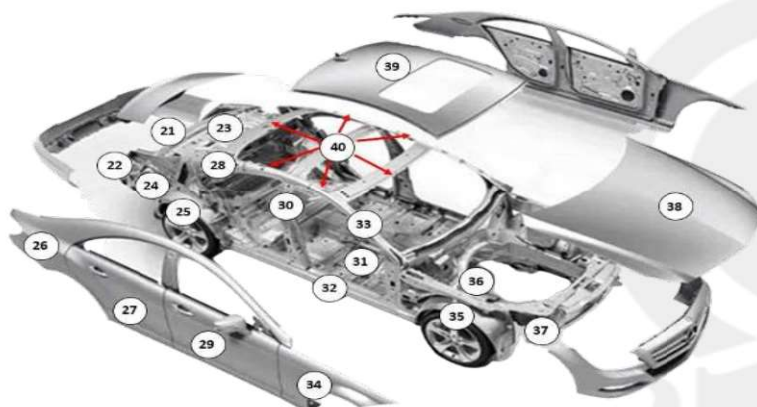
| 21 - Painel traseiro | Original |
| 22 - Alma do para choque traseiro | Original |
| 23 - Assoalho do porta malas/caçamba | Original |
| 24 - Longarina traseira direita | Original |
| 25 - Caixa de roda traseira direita | Original |
| 26 - Folha lateral traseira direita | Original |
| 27 - Porta traseira direita | Original |
| 28 - Coluna traseira direita | Original |
| 29 - Porta dianteira direita | Original |
| 30 - Coluna média/central direita | Original |
| 31 - Assoalho do habitáculo lado direito | Original |
| 32 - Caixa de ar/soleira direita | Original |
| 33 - Coluna dianteira direita | Original |
| 34 - Para lama/folha lateral dianteira direita | Original |
| 35 - Caixa de roda dianteira direita | Original |
| 36 - Torre do amortecedor dianteiro direito | Original |
| 37 - longarina dianteira inferior/superior direita | Original |
| 38 - Capô/tampa do compartimento do motor | Original |
| 39 - Folha do teto/painel traseiro | Original |
| 40 - Estrutura do teto | Original |
