## SITUAÇÃO GERAL

APROVADO

## DADOS GERAIS DO VEÍCULO

| MODELO: | ONIX 1.0 MT LT |

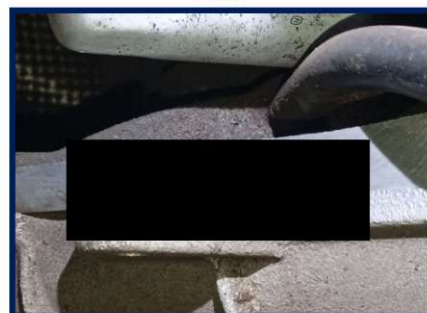
Motor

• **NUMERAÇÃO DO MOTOR**

DENTRO DOS PADRÕES HABITUAIS DO FABRICANTE

É A MESMA QUE CONSTA NA BIN OU CRLV

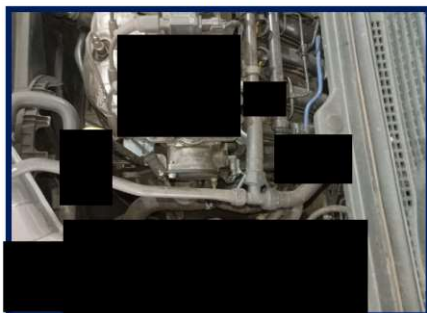
Câmbio

• **NUMERAÇÃO DO CÂMBIO**

NUMERAÇÃO OBSTRUÍDA (ITEM EXCLUÍDO DO PARECER)

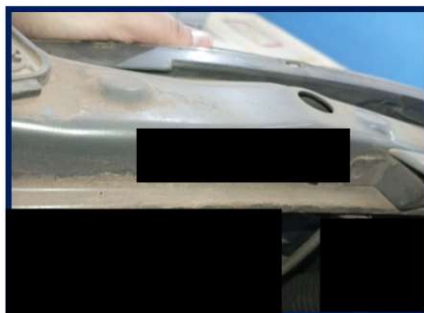
Etiqueta ETA Motor

ETA MOTOR :

ETA DENTRO DOS PADRÕES / NUMERAÇÃO COINCIDE COM O CHASSI

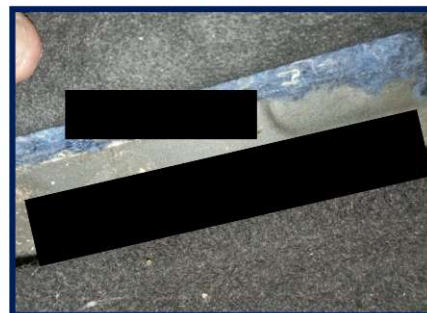
Chassi

• **GRAVAÇÃO DO CHASSI**

NUMERAÇÃO IDENTIFICADORA :

DENTRO DOS PADRÕES HABITUAIS DO FABRICANTE

CHAPA SUPORTE :

REGIÃO ÍNTEGRA

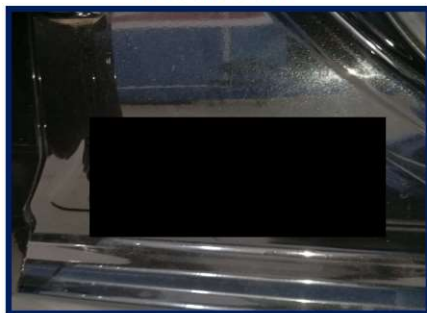
Foto eta coluna

ETA BATENTE DA PORTA :

ETA DENTRO DOS PADRÕES / NUMERAÇÃO COINCIDE COM O CHASSI

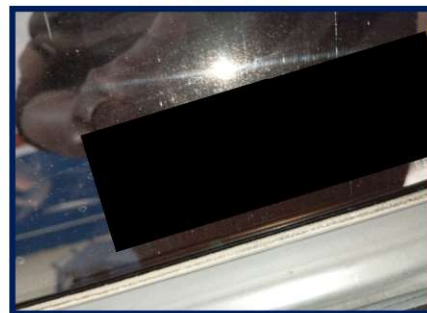
Gravação do vidro

PARABRISA :

GRAVAÇÃO ORIGINAL / COINCIDE COM O CHASSI

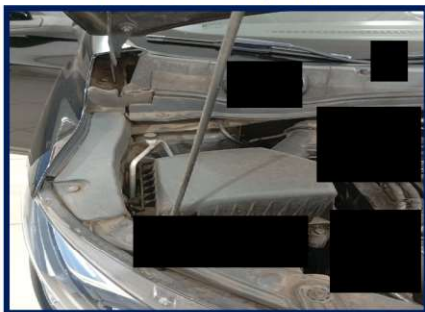
Torre amort diant/direita

TORRE DO AMORTECEDOR DIANTEI. DIR. :

SEM AVARIAS APARENTES

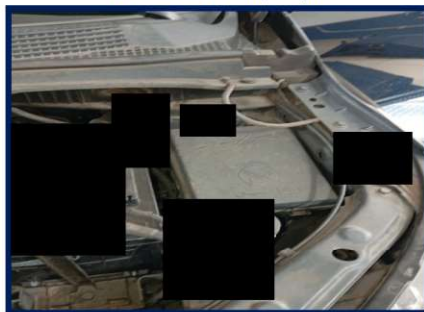
Torre amort diant/esquer

TORRE DO AMORTECEDOR DIANTEI. ESQ. :

SEM AVARIAS APARENTES

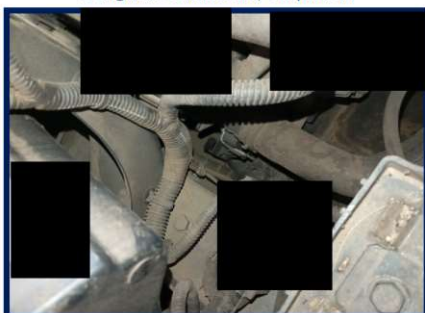
Longarina dianteira/esquerda

LONGARINA DIANTEI. ESQ. :

SEM AVARIAS APARENTES

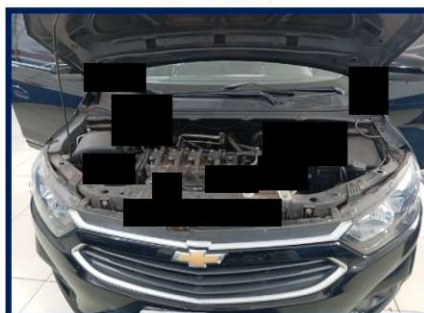
Painel Dianteiro

PAINEL DIANT. INF./SUP. OU ALMA DO PARACHOQUE:

SEM AVARIAS APARENTES

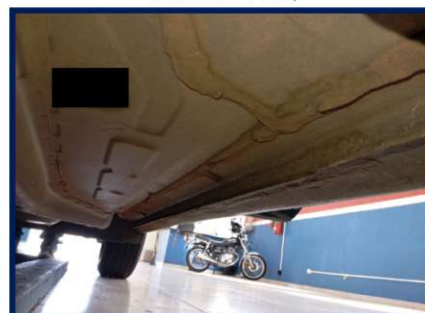
Caixa De Ar Esq

CAIXA DE AR ESQUERDA . :

SEM AVARIAS APARENTES

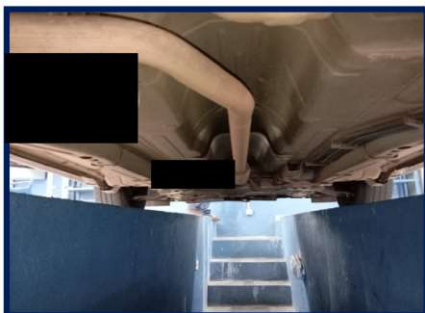
Assoalho Central

| ASSOALHO DO MONOBLOCO (HABITÁCULO, ÁREA VISÍVEL) . : | SEM AVARIAS APARENTES (ÁREA VISÍVEL) |

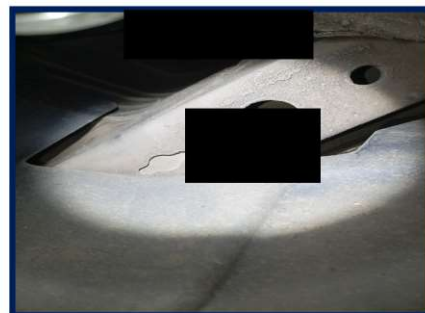
Longarina traseira/esquerda

LONGARINA TRASEI. ESQ. :

SEM AVARIAS APARENTES

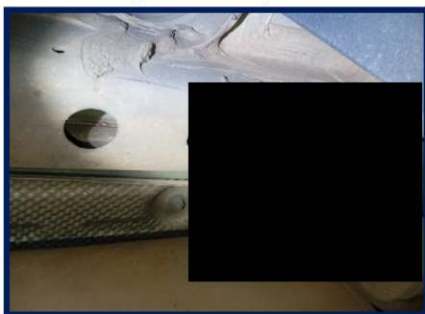
Longarina traseira/direita

LONGARINA TRASEI. DIR. :

SEM AVARIAS APARENTES

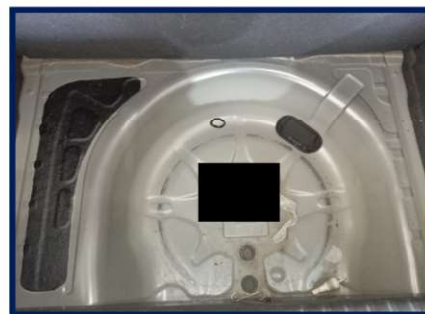
Assoalho Int. Portamalas

| ASSOALHO DO PORTAMALAS / CAÇAMBA . : | SEM AVARIAS APARENTES (ÁREA VISÍVEL) |

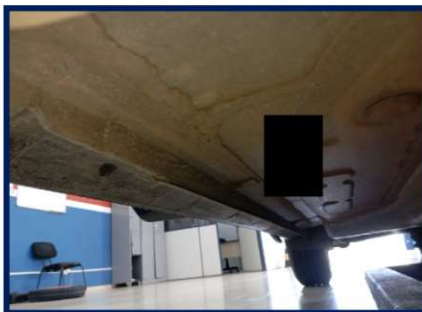
CAIXA DE AR DIR.

CAIXA DE AR DIREITA . :

SEM AVARIAS APARENTES
