PLACA [REDACTED]  
MODELO DO VEÍCULO: 320I M SPORT FLEX

**VISTORIA**  
**CERTICAR®**  
**+ VÍDEO**

APROVADO

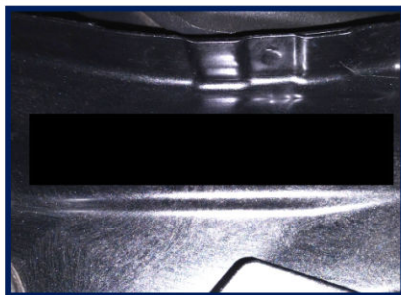
Chassi

DENTRO DOS PADRÕES HABITUAIS DO FABRICANTE

REGIÃO ÍNTEGRA

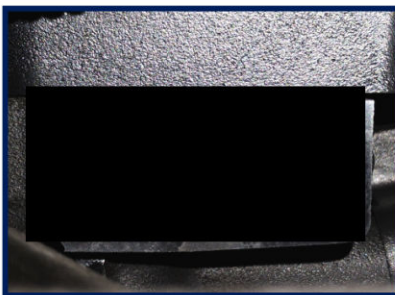
Motor

DENTRO DOS PADRÕES HABITUAIS DO FABRICANTE

COINCIDE PARCIALMENTE COM A BIN, PODENDO SER EXIGIDO REGULARIZAÇÃO PELO ÓRGÃO COMPETENTE

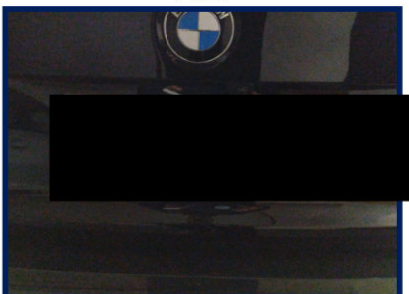
Placa

PLACA DENTROS DOS PADRÕES

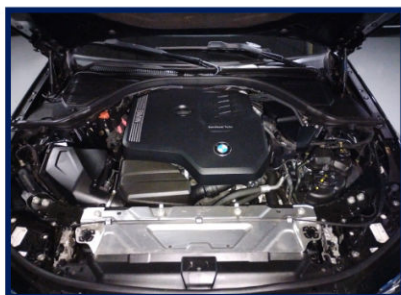
Câmbio

NUMERAÇÃO OBSTRUÍDA (ITEM EXCLUÍDO DO PARECER)

NÃO POSSUI CADASTRO NA BIN

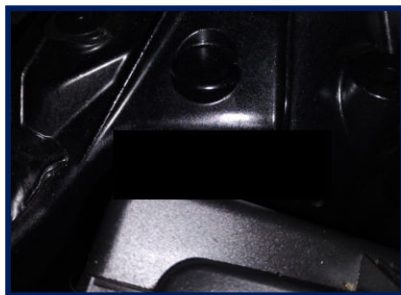
Etiqueta ETA Motor

| ETA MOTOR : | ETA DENTRO DOS PADRÕES / NUMERAÇÃO COINCIDE COM O CHASSI |

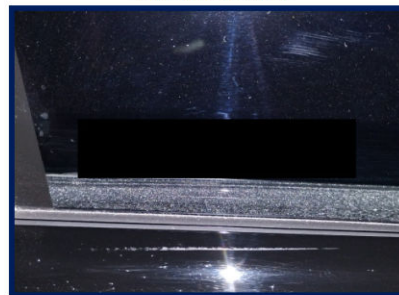
Gravação do vidro

| PARABRISA : | GRAVAÇÃO NÃO ORIGINAL / COINCIDE COM O CHASSI |

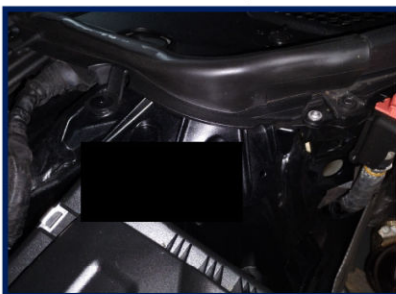
Torre amort diant/direita

| TORRE DO AMORTECEDOR DIANTEI. DIR. : | SEM AVARIAS APARENTES |

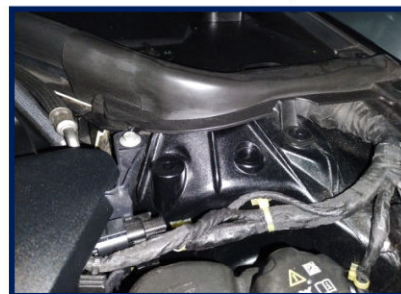
Torre amort diant/esquer

| TORRE DO AMORTECEDOR DIANTEI. ESQ. : | SEM AVARIAS APARENTES |

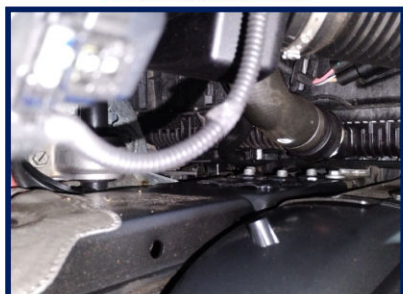
Longarina dianti/direita

| LONGARINA DIANTEI. DIR. : | SEM AVARIAS APARENTES |

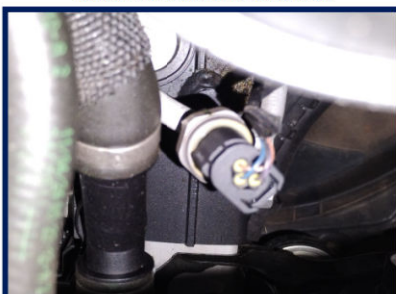
Longarina dianteira/esquerda

| LONGARINA DIANTEI. ESQ. : | SEM AVARIAS APARENTES |

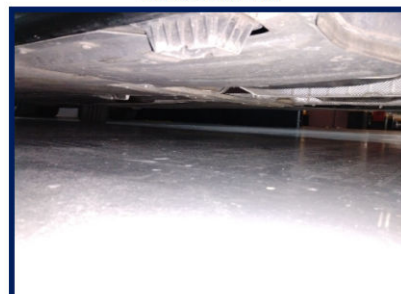
Caixa De Ar Esq

| CAIXA DE AR ESQUERDA . : | SEM AVARIAS APARENTES |

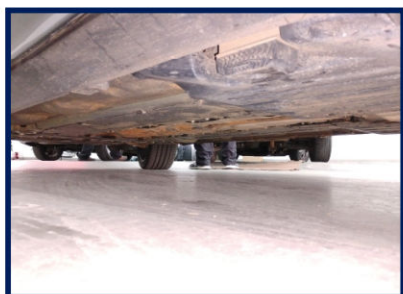
Assoalho Central

| ASSOALHO DO MONOBLOCO (HABITÁCULO, ÁREA VISÍVEL) . : | SEM AVARIAS APARENTES (ÁREA VISÍVEL) |

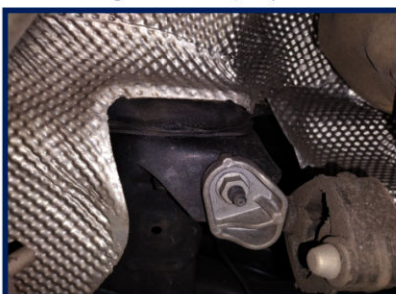
Longarina traseira/esquerda

| LONGARINA TRASEI. ESQ. : | SEM AVARIAS APARENTES |

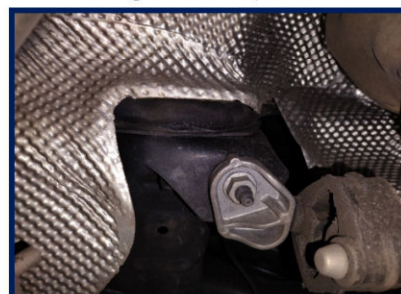
Longarina traseira/direita

| LONGARINA TRASEI. DIR. : | SEM AVARIAS APARENTES |

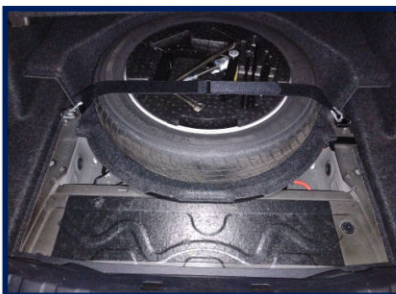
Assoalho Int. Portamalas

| ASSOALHO DO PORTAMALAS / CAÇAMBA . : | SEM AVARIAS APARENTES (ÁREA VISÍVEL) |

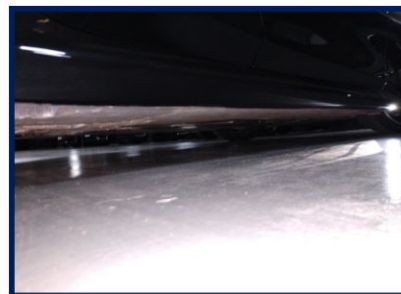
CAIXA DE AR DIR.

| CAIXA DE AR DIREITA . : | SEM AVARIAS APARENTES |
