## LAUDO DE VISTORIA CAUTELAR

**GM/TRACKER 12T A PR**  
**2023/ 2024 - PRETA - FLEX**

**MARTINI ASSESSORIA EMPRESARIAL**

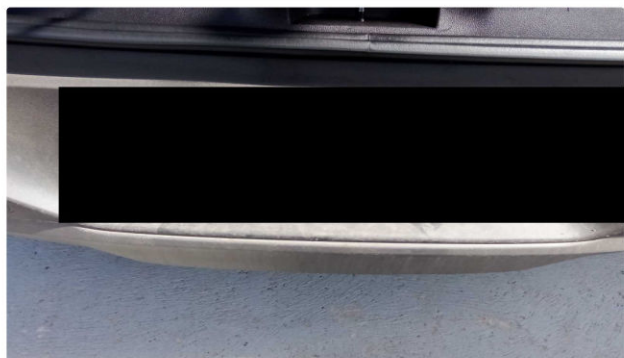
Placas (PIV)

✓ 208 - Sem vestígios de irregularidades.

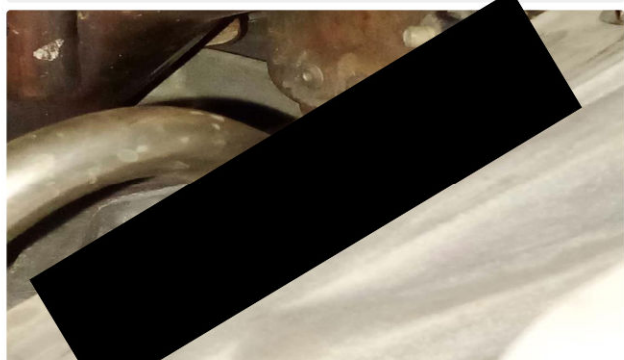
Gravação do Motor

✓ 018 - Gravação identificadora sem vestígios aparentes de adulteração.

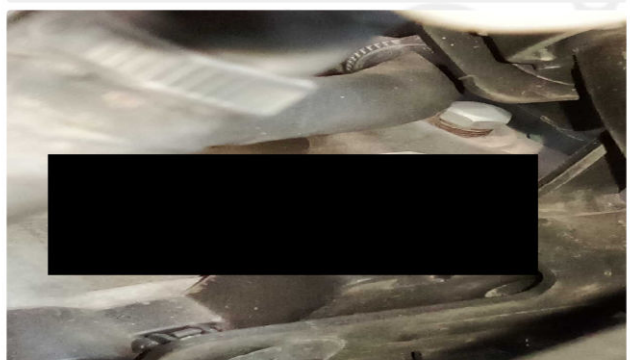
Gravação do Câmbio

✓ 018 - Gravação identificadora sem vestígios aparentes de adulteração.

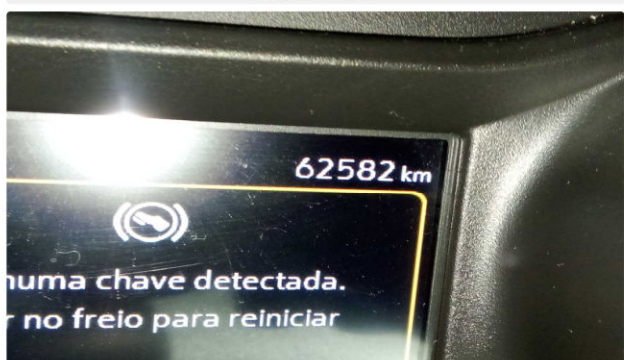
Hodômetro

✓ 249 - Registro fotografado/observado.

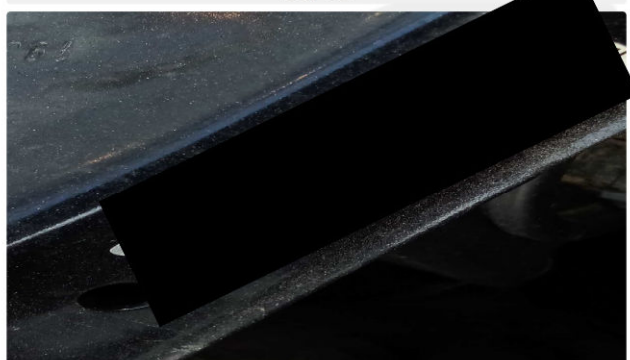
Eta/VIS

✓ 249 - Registro fotografado/observado.
