| Data | 21/08/2026 | Marca/Modelo | I/M.BENZ AMGGLC43I/M.. | Combustível | Gasolina |
| Cor | Preta | Ano | 2020 | KM Atual | 16.732 |

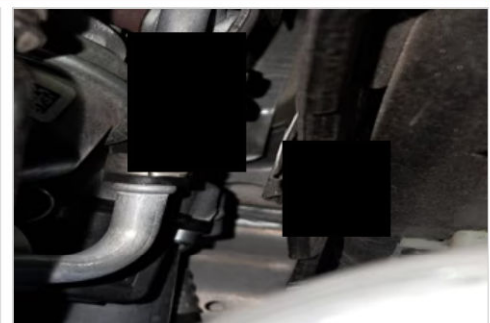
Cambio

| <b>Placa</b> ✓<br>Sem vestígios aparentemente de adulteração | <b>Câmbio</b> ✓<br>Encontra-se sem visualização suficiente para fotografia. |

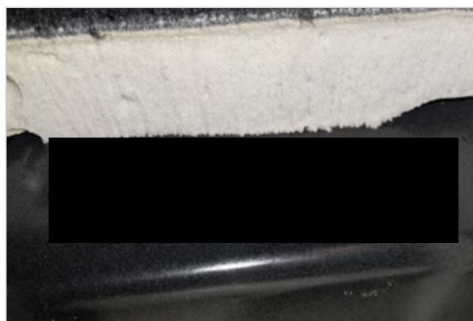
Chassi

| <b>Chassi</b> ✓<br>Encontra-se sem vestígios aparentes de adulteração | <b>Motor</b> ✓<br>Encontra-se sem vestígios aparentes de adulteração. |

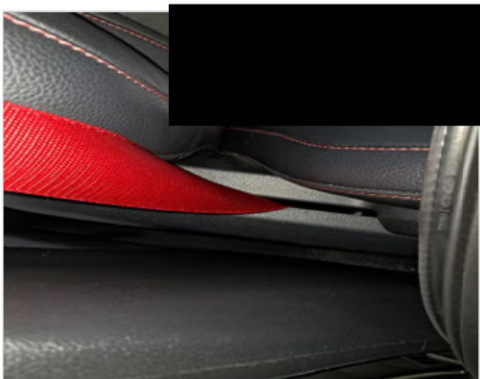
Cinto

| <b>Vidros / Gravação Chassi</b> ✓<br>Sem vestígios | <b>Cinto de Segurança</b> ✓<br>Sem vestígios |

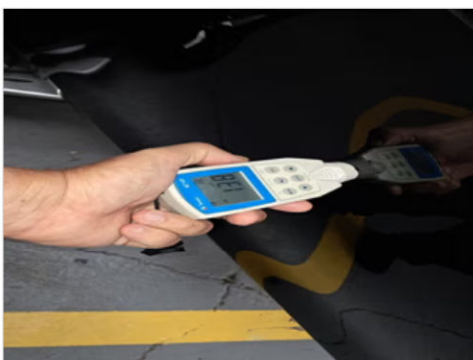
PORTA DIANTEIRA ESQUERDA

| Item 7 | Porta Dianteira Esquerda<br>Não Consta Repintura | Item 8 | Porta Traseira Esquerda<br>Não Consta Repintura | Item 9 | Lateral Traseira Esquerda<br>Não Consta Repintura |

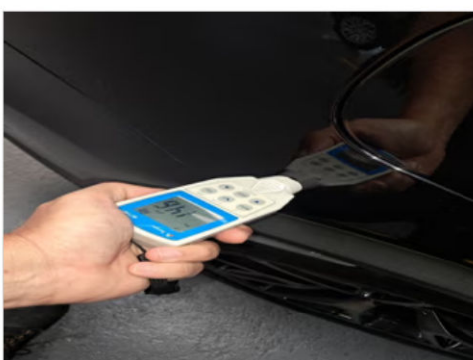
LATERAL DIREITA

| Item 10 | Lateral Traseira Direita<br>Não Consta Repintura | Item 11 | Porta Traseira Direita<br>Não Consta Repintura | Item 12 | Paralama Dianteira Direita<br>Não Consta Repintura |

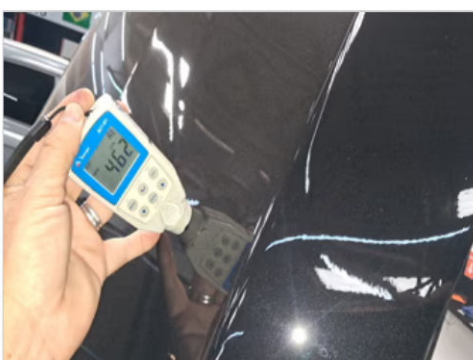
CAPÔ

| Item 1 | Para-Choque Frontal<br>Não Se Aplica | Item 2 | Para-Choque Traseiro<br>Não Se Aplica | Item 3 | Capo<br>Não Consta Repintura |
