| Data | 21/08/2026 | Marca/Modelo | I/M.BENZ AMGGLC43I/M.. | Combustível | Gasolina |
| Cor | Preta | Ano | 2020 | KM Atual | 16.732 |

A **Autêntica Vistoria** atua há mais de 17 anos no mercado de perícias e vistorias cautelares, com **certificação ISO 9001** e presença consolidada na Baixada Santista. Nossa vistoria abrange a análise estrutural do veículo, seus dados aparentes e a verificação completa dos **elementos de identificação** (chassi, motor, etiquetas e vidros).

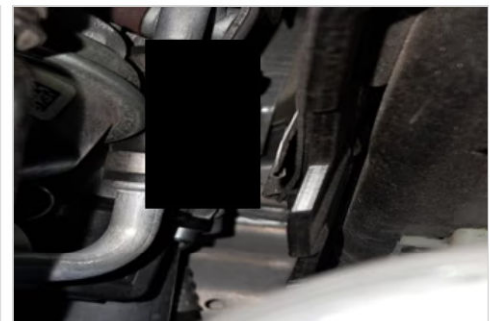
Cambio

| <b>Placa</b> ✓<br>Sem vestígios aparentemente de adulteração | <b>Câmbio</b> ✓<br>Encontra-se sem visualização suficiente para fotografia. |

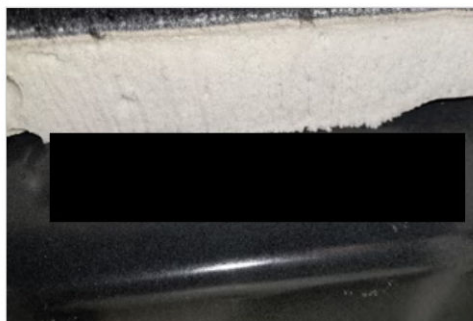
Chassi

| <b>Chassi</b> ✓<br>Encontra-se sem vestígios aparentes de adulteração | <b>Motor</b> ✓<br>Encontra-se sem vestígios aparentes de adulteração. |

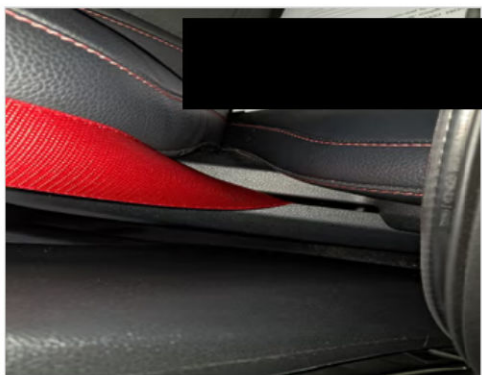
Cinto

| <b>Vidros / Gravação Chassi</b> ✓<br>Sem vestígios | <b>Cinto de Segurança</b> ✓<br>Sem vestígios |

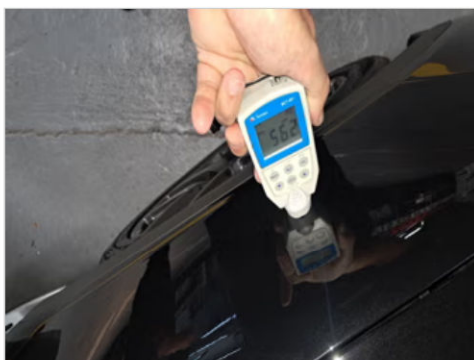
PARALAMA ESQUERDO

| Item 4 | Teto<br>Não Consta Repintura | Item 5 | Porta Malas<br>Não Consta Repintura | Item 6 | Paralama Dianteira Esquerda<br>Não Consta Repintura |

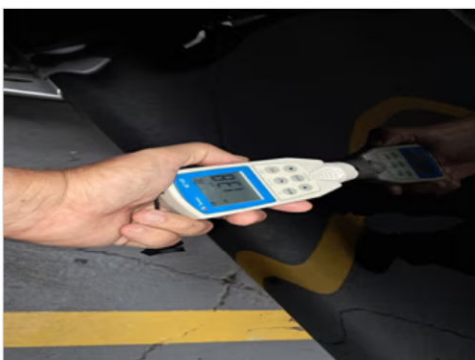
PORTA DIANTEIRA ESQUERDA

| Item 7 | Porta Dianteira Esquerda<br>Não Consta Repintura | Item 8 | Porta Traseira Esquerda<br>Não Consta Repintura | Item 9 | Lateral Traseira Esquerda<br>Não Consta Repintura |

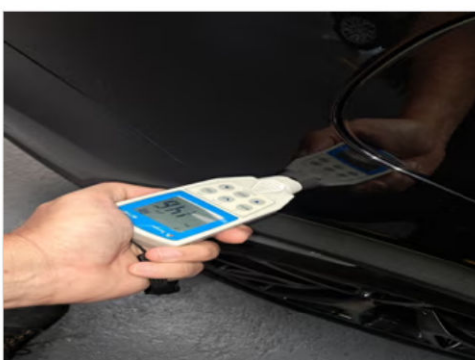
LATERAL DIREITA

| Item 10 | Lateral Traseira Direita<br>Não Consta Repintura | Item 11 | Porta Traseira Direita<br>Não Consta Repintura | Item 12 | Paralama Dianteira Direita<br>Não Consta Repintura |

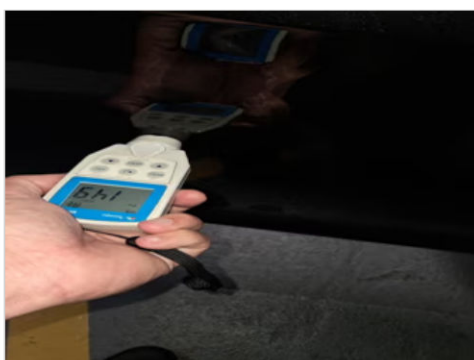
PORTA DIANTEIRA DIREITA

| Item 13 | Porta Dianteira Direita<br>Não Consta Repintura | | | | |

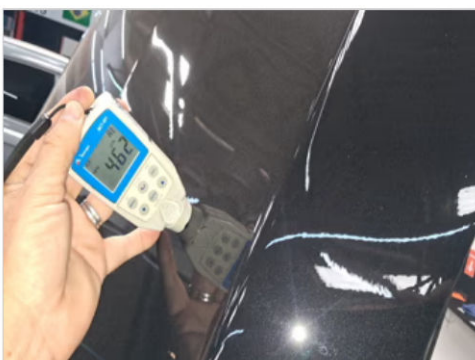
CAPÔ

| Item 1 | Para-Choque Frontal<br>Não Se Aplica | Item 2 | Para-Choque Traseiro<br>Não Se Aplica | Item 3 | Capô<br>Não Consta Repintura |
