## LAUDO DE VISTORIA CAUTELAR

VW//T CROSS TSI

2024/ 2024 - BRANCA - FLEX

MARTINI ASSESSORIA EMPRESARIAL

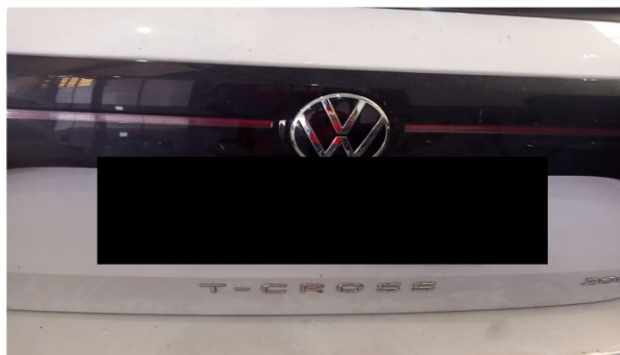
Placas (PIV)

✓ 208 - Sem vestígios de irregularidades.

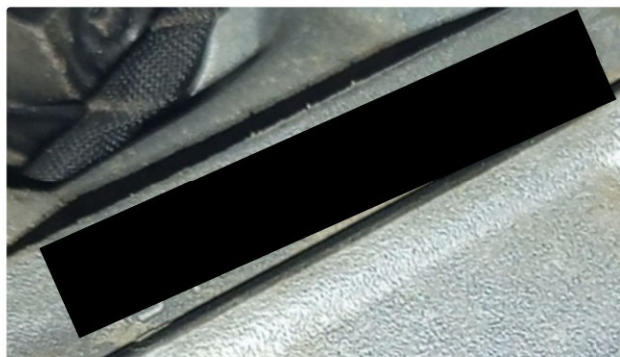
Gravação do Motor

✓ 018 - Gravação identificadora sem vestígios aparentes de adulteração.

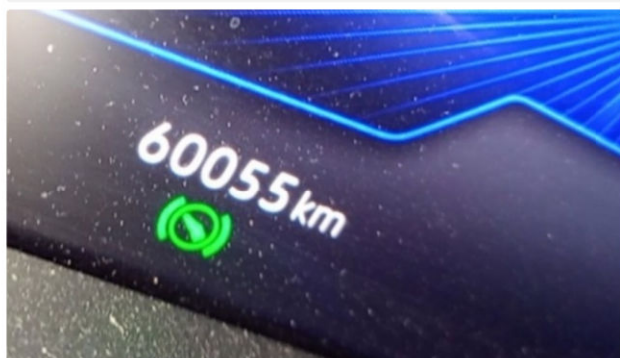
Hodômetro

✓ 249 - Registro fotografado/observado.

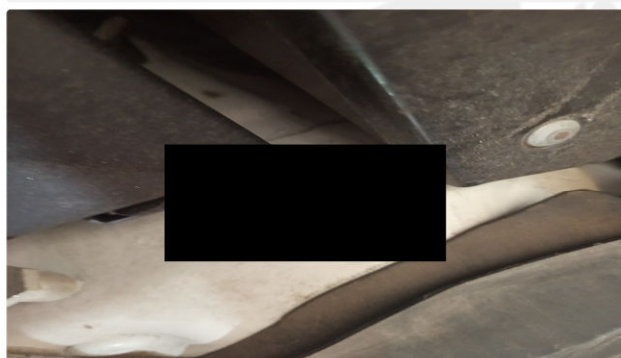
Eta/VIS

✓ 249 - Registro fotografado/observado.

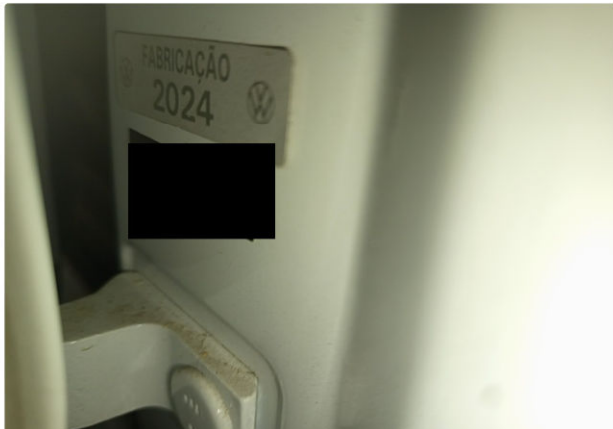
Eta/VIS do batente da porta

✓ 8 - Eta original

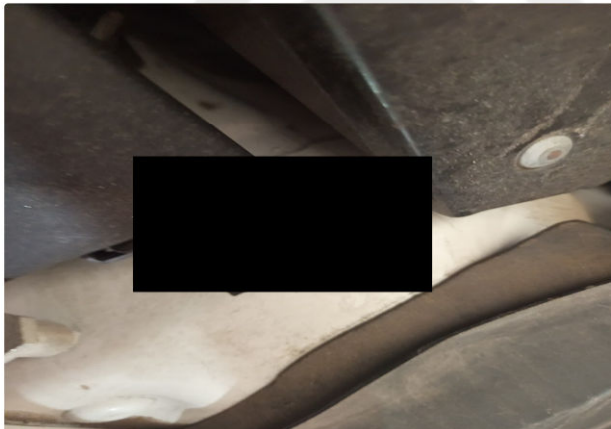
Eta/VIS do compartimento do motor

✓ 8 - Eta original
