**DADOS GERAIS:**

**DADOS DO VEÍCULO:**

FABRICANTE/MARCA: M.A.

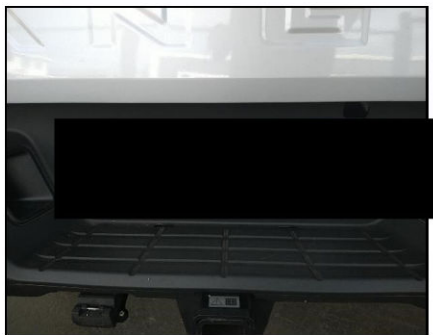
PLACA

101-Placa e tarjeta em conformidades (ok).

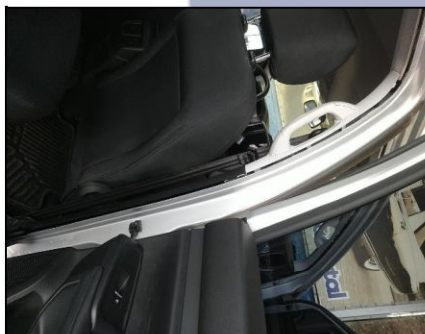
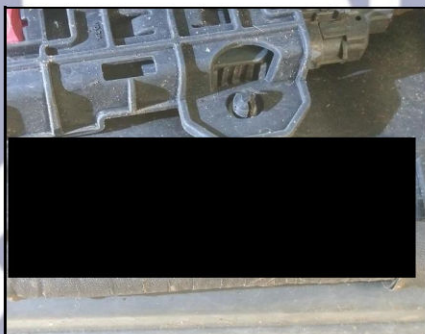
CHASSI

308-Numeração dentro dos padrões do fabricante

310-Numeração é a mesma que consta cadastrada no bin

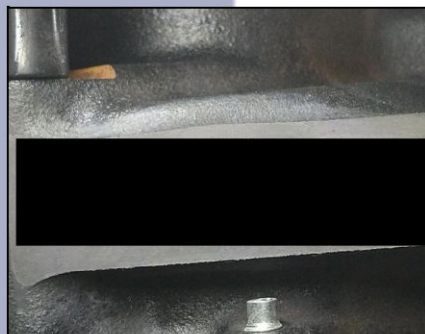
MOTOR

201-Tipo de gravação dentro do padrão do fabricante

217-Numeração registrada na bin, coincide c/ a numeração que consta no motor.

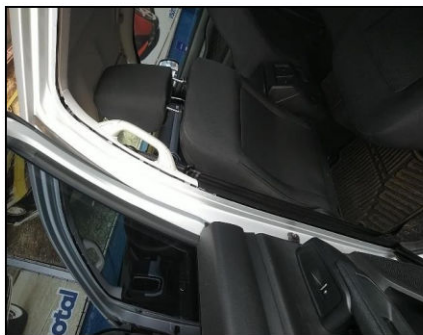
GRAVACAO PARA BRISA

605-Original/dentro do padrão

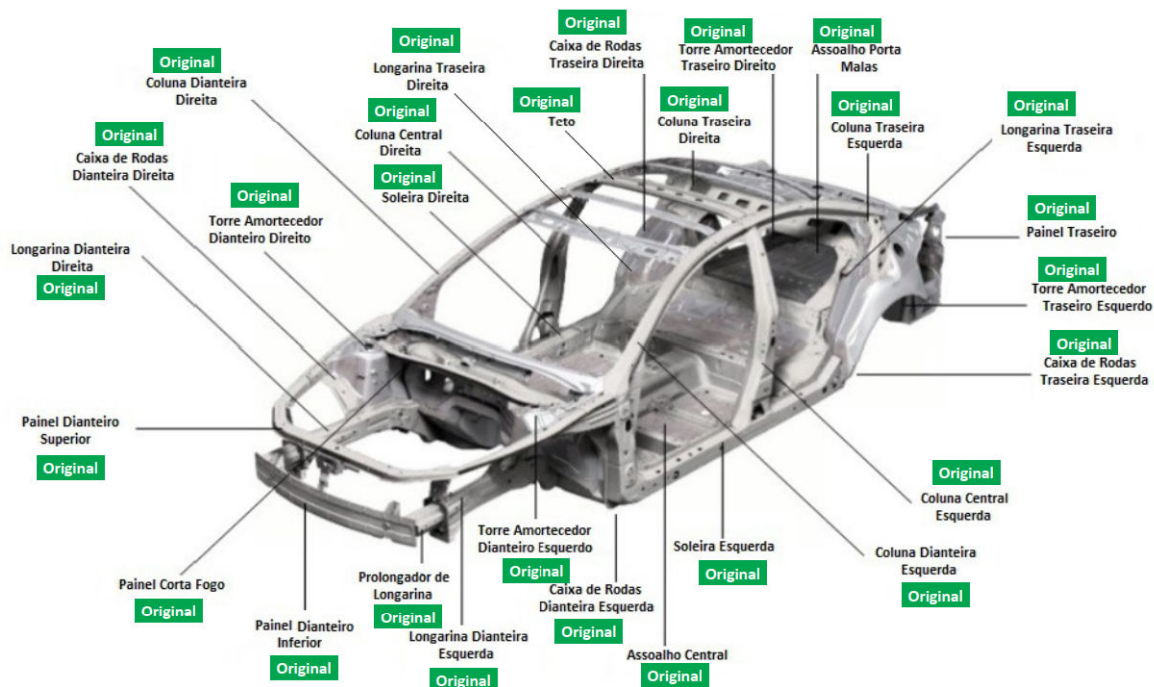
## ORIGINALIDADE ESTRUTURAL

701-Não possui vestígio aparente de avaria, corte e/ou reparo significativo nas partes estruturais da carroceria.
