## SITUAÇÃO GERAL

**APROVADO**

## DADOS GERAIS DO VEÍCULO

| MODELO: | WR-V EXL CVT |

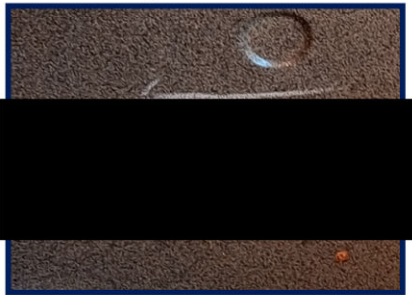
Etiqueta ETA Motor

ETA DENTRO DOS PADRÕES / NUMERAÇÃO COINCIDE COM O CHASSI

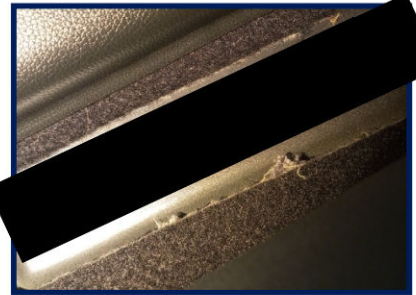
Chassi

DENTRO DOS PADRÕES HABITUAIS DO FABRICANTE

REGIÃO ÍNTEGRA

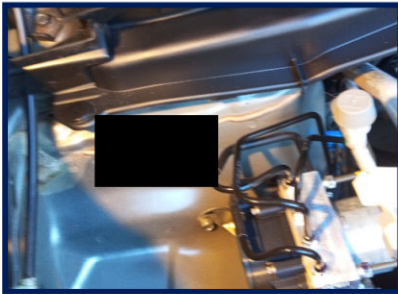
Torre amort diant/direita

| TORRE DO AMORTECEDOR DIANTEI. DIR. : | SEM AVARIAS APARENTES |

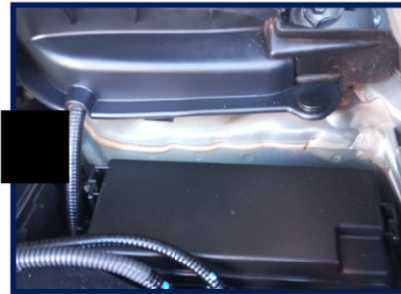
Torre amort diant/esquer

| TORRE DO AMORTECEDOR DIANTEI. ESQ. : | SEM AVARIAS APARENTES |

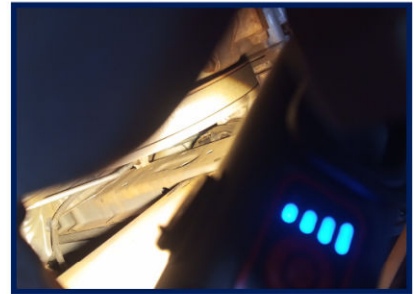
Longarina dianti/direita

| LONGARINA DIANTEI. DIR. : | SEM AVARIAS APARENTES |

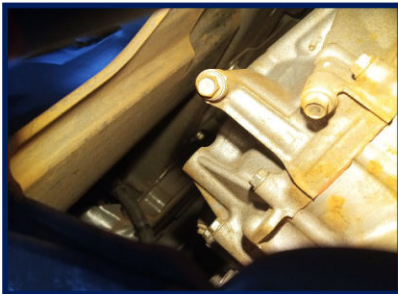
Longarina dianteira/esquerda

| LONGARINA DIANTEI. ESQ. : | SEM AVARIAS APARENTES |

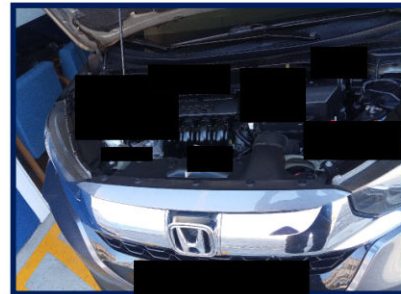
Painel Dianteiro

| PAINEL DIANT. INF./SUP. OU ALMA DO PARACHOQUE: | SEM AVARIAS APARENTES |

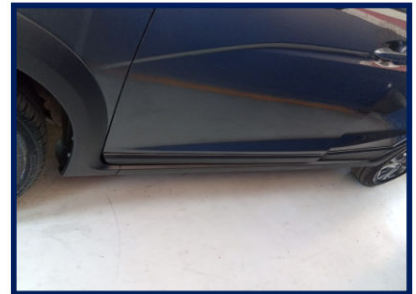
Caixa De Ar Esq

| CAIXA DE AR ESQUERDA . : | SEM AVARIAS APARENTES |

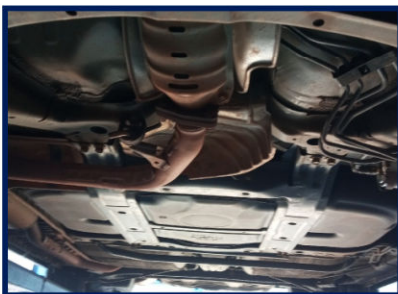
Assoalho Central

| ASSOALHO DO MONOBLOCO (HABITÁCULO, ÁREA VISÍVEL) . : | SEM AVARIAS APARENTES (ÁREA VISÍVEL) |

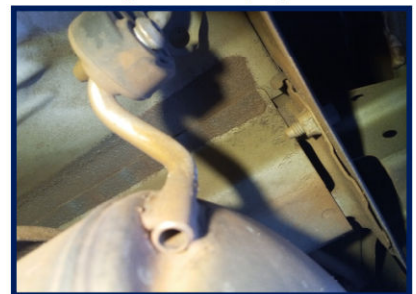
Longarina traseira/esquerda

| LONGARINA TRASEI. ESQ. : | SEM AVARIAS APARENTES |

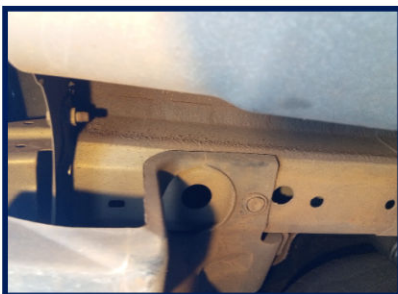
Longarina traseira/direita

| LONGARINA TRASEI. DIR. : | SEM AVARIAS APARENTES |

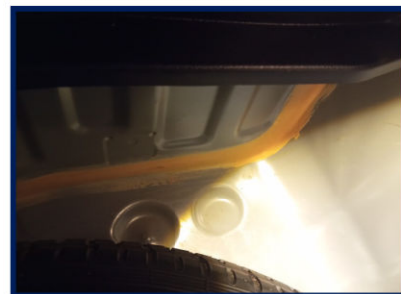
Junção Assoalho/Painel Tras

| PAINEL TRASEIRO . : | SEM AVARIAS APARENTES |

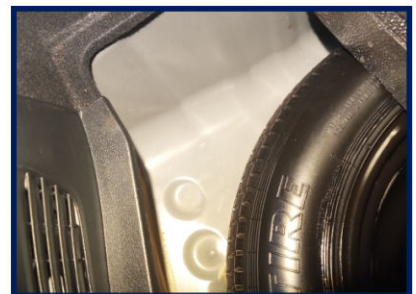
Assoalho Int. Portamalas

| ASSOALHO DO PORTAMALAS / CAÇAMBA . : | SEM AVARIAS APARENTES (ÁREA VISÍVEL) |

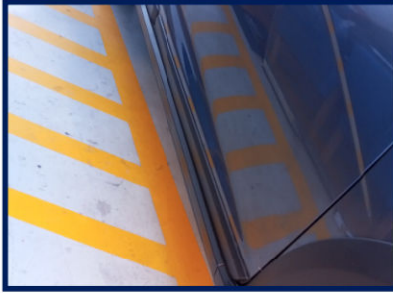
CAIXA DE AR DIR.

| CAIXA DE AR DIREITA . : | SEM AVARIAS APARENTES |
