## SITUAÇÃO GERAL

**APROVADO**

## DADOS GERAIS DO VEÍCULO

C3AIRCROSS FL PK

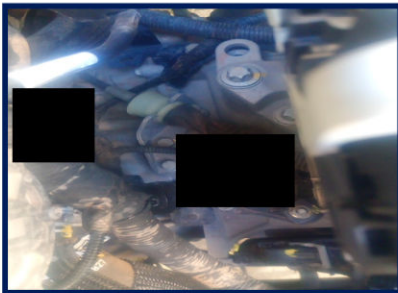
Câmbio

NUMERAÇÃO OBSTRUÍDA (ITEM EXCLUÍDO DO PARECER)

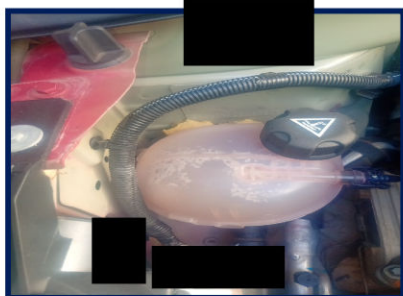
Torre amort diant/direita

| TORRE DO AMORTECEDOR DIANTEI. DIR. : | SEM AVARIAS APARENTES |

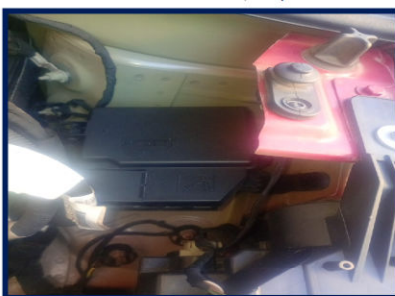
Torre amort diant/esquer

| TORRE DO AMORTECEDOR DIANTEI. ESQ. : | SEM AVARIAS APARENTES |

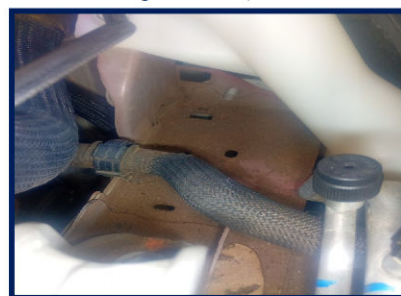
Longarina dianti/direita

| LONGARINA DIANTEI. DIR. : | SEM AVARIAS APARENTES |

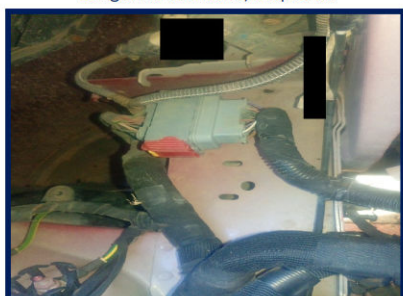
Longarina dianteira/esquerda

| LONGARINA DIANTEI. ESQ. : | SEM AVARIAS APARENTES |

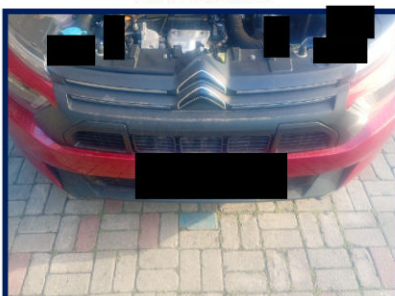
Painel Dianteiro

| PAINEL DIANT. INF./SUP. OU ALMA DO PARACHOQUE: | SEM AVARIAS APARENTES |

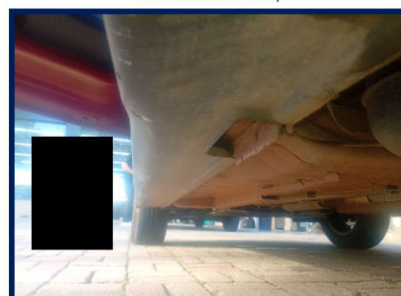
Caixa De Ar Esq

| CAIXA DE AR ESQUERDA . : | SEM AVARIAS APARENTES |

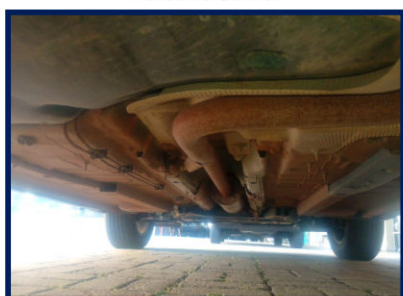
Assoalho Central

| ASSOALHO DO MONOBLOCO (HABITÁCULO, ÁREA VISÍVEL) . : | SEM AVARIAS APARENTES (ÁREA VISÍVEL) |

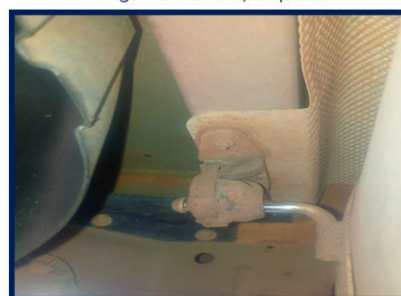
Longarina traseira/esquerda

| LONGARINA TRASEI. ESQ. : | SEM AVARIAS APARENTES |

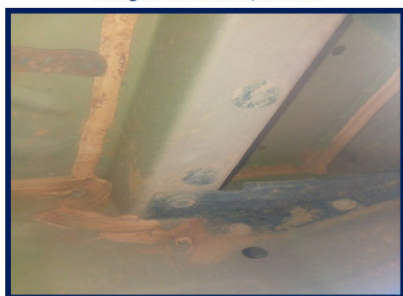
Longarina traseira/direita

| LONGARINA TRASEI. DIR. : | SEM AVARIAS APARENTES |

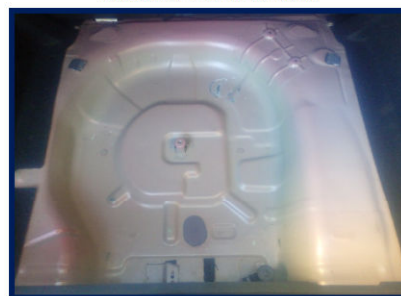
Assoalho Int. Portamalas

| ASSOALHO DO PORTAMALAS / CAÇAMBA . : | SEM AVARIAS APARENTES (ÁREA VISÍVEL) |

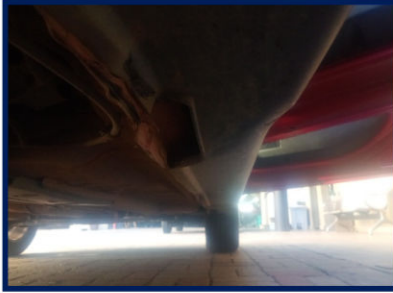
CAIXA DE AR DIR.

| CAIXA DE AR DIREITA . : | SEM AVARIAS APARENTES |
