PLACA [REDACTED]  
MODELO DO VEÍCULO: BMW X5 XDRIVE45E

**VISTORIA  
CERTICAR**

| MODELO: | BMW X5 XDRIVE45E |

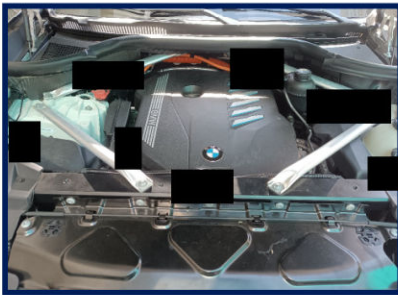
Câmbio

NUMERAÇÃO OBSTRUÍDA (ITEM EXCLUÍDO DO PARECER)

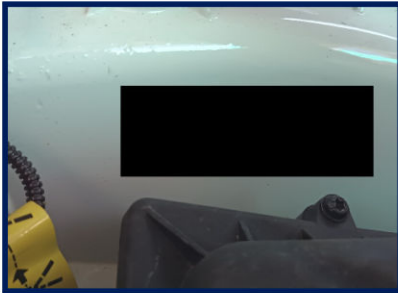
Etiqueta ETA Motor

ETA DENTRO DOS PADRÕES / NUMERAÇÃO COINCIDE COM O CHASSI

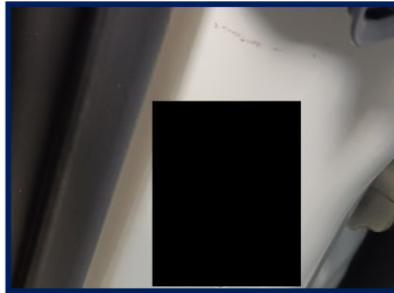
Foto eta coluna

| ETA BATENTE DA PORTA : | ETA DENTRO DOS PADRÕES / NUMERAÇÃO COINCIDE COM O CHASSI |

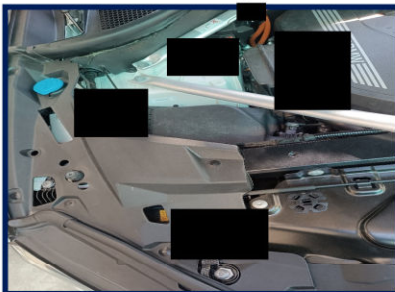
Torre amort diant/direita

| TORRE DO AMORTECEDOR DIANTEI. DIR. : | SEM AVARIAS APARENTES |

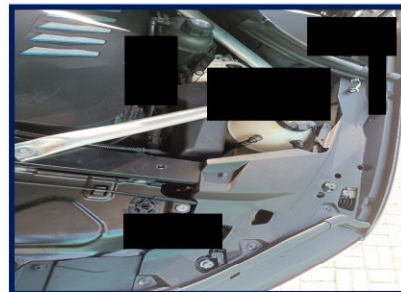
Torre amort diant/esquer

| TORRE DO AMORTECEDOR DIANTEI. ESQ. : | SEM AVARIAS APARENTES |

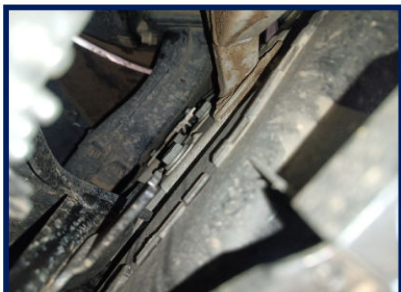
Longarina dianti/direita

| LONGARINA DIANTEI. DIR. : | SEM AVARIAS APARENTES |

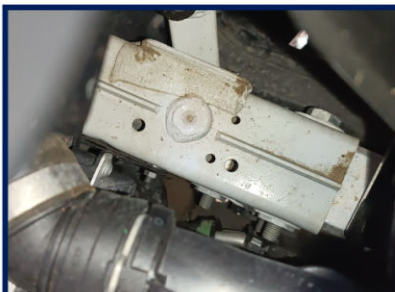
Longarina dianteira/esquerda

| LONGARINA DIANTEI. ESQ. : | SEM AVARIAS APARENTES |

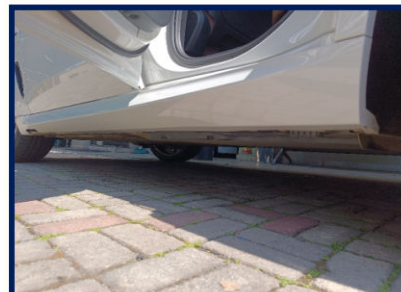
Caixa De Ar Esq

| CAIXA DE AR ESQUERDA . : | SEM AVARIAS APARENTES |

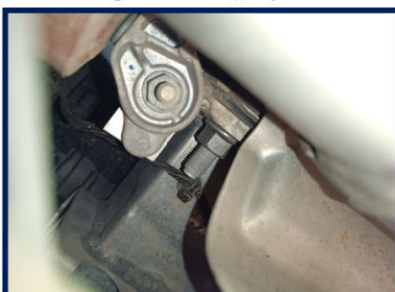
Longarina traseira/esquerda

| LONGARINA TRASEI. ESQ. : | SEM AVARIAS APARENTES |

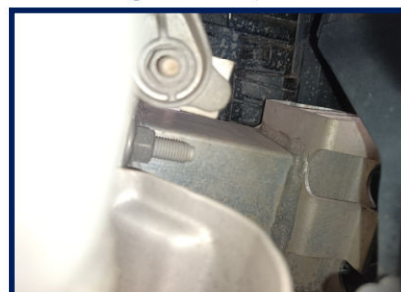
Longarina traseira/direita

| LONGARINA TRASEI. DIR. : | SEM AVARIAS APARENTES |

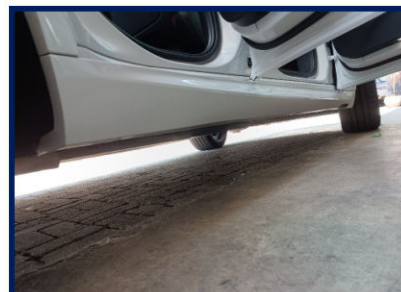
CAIXA DE AR DIR.

| CAIXA DE AR DIREITA . : | SEM AVARIAS APARENTES |

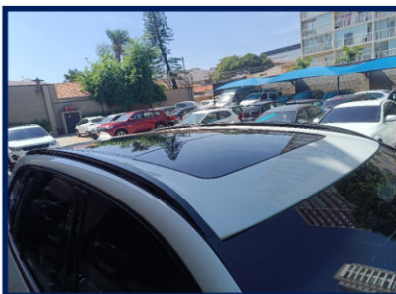
FOLHA DO TETO

SEM AVARIAS APARENTES (ÁREA VISÍVEL)
