# RELATÓRIO DE VISTORIA CAUTELAR

Numero: [REDACTED] Data: 22/07/2026 Página: 1 de 7  
Serviço: Relatório de Vistoria Cautelar  
Usuário: [REDACTED]

| Marca/Modelo:<br>PEUGEOT 2008 GRIFFE AT | Combustível:<br>ALCOOL/GASOLINA | Placa:<br>[REDACTED] | Data Emissão CRLV:<br>25/02/2025 |
| Odômetro:<br>143324 | Renavam:<br>[REDACTED] | Data Emissão CRV:<br>23/07/2025 | Fabricação/Modelo:<br>2016/2017 |

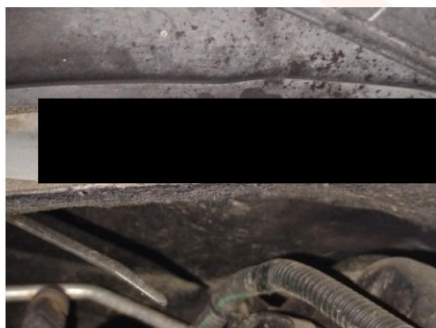
Chassi

ÍNTEGRA, SEM VESTÍGIOS APARENTES DE ADULTERAÇÃO.

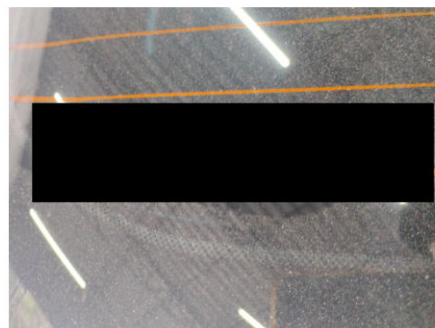
Padrão Vidro

| <b>Parabrisa:</b><br>COM A GRAVAÇÃO DE IDENTIFICAÇÃO NÃO ORIGINAL (TROCA DO VIDRO) | <b>Vidro Dianteiro Esquerdo:</b><br>COM A GRAVAÇÃO DE IDENTIFICAÇÃO ORIGINAL |
| <b>Vidro Traseiro Direito:</b><br>COM A GRAVAÇÃO DE IDENTIFICAÇÃO ORIGINAL | <b>Vidro Dianteiro Direito:</b><br>COM A GRAVAÇÃO DE IDENTIFICAÇÃO AUSENTE (TROCA DO VIDRO) |
